KARTA OBIEKTU

NAZWA OBIEKTU: Basen w Lippe Bad Lünen

NUMER KARTY 001

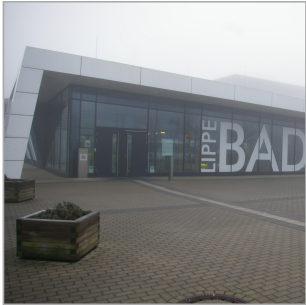
ZDJĘCIE

Budynek pasywny - projektowane EP=409 kWh/(m²a)  
projektowane EU<sub>co+w</sub>=389 kWh/(m²a) rzeczywiste zużycie ciepła 258 kWh/(m²<sub>EBF</sub> a)  
ilość kondygnacji - 1  
ogrzewanie - ogrzewanie powietrzem wentylacyjnym - 2 jednostki kogeneracyjne jedna zasilana biogazem, druga gazem, ciepło odpadowe oraz zasilanie z miejskiej sieci ciepłowniczej. Zyski ciepła od urządzeń elektrycznych, oświetlenia, użytkowników, słońca. Prąd pozyskiwany również z fotowoltaiki  
wentylacja - mechaniczna z odzyskiem ciepła na poziomie 75%  
Wskaźnik zwartości A/V = 0,39 m²/m³.  
Bardzo dobra izolacja ścian U=0,11 W/(m²K). Wykorzystanie odnawialnych źródeł energii. Obiekt pilotażowy - możliwość badania i monitorowania.

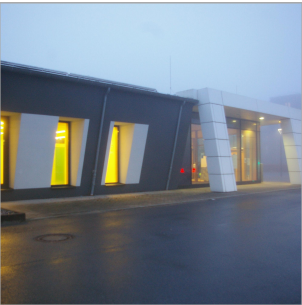
ELEWACJE

Obiekt posiada dwa typy fasad jedna z przeważającą ilością przeszkleń, druga z niewielką, konieczną ilością. Proporcja przeszkleń do powierzchni całej ściany wynosi  
od południa 40%  
od północy 21%  
od wschodu 23%  
od zachodu 42%  
Obiekt posiada dość równomierne doświetlenie. Większość przeszkleń znajduje się na fasadach południowej i zachodniej. Pozostałe fasady posiadają jedynie konieczne przeszklelenie wynikające z przepisów i doświetlenia.

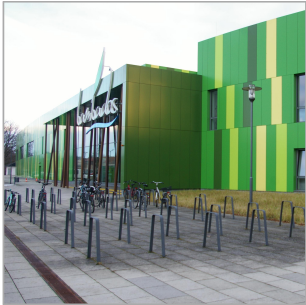
ZDJĘCIE

Budynek pasywny - końcowe zużycie energii cieplnej = 252 kWh/(m²<sub>EBF</sub>a)  
ilość kondygnacji - 3  
ogrzewanie - ogrzewanie powietrzem nawiewanym z wentylacji mechanicznej, w obiekcie znajdują się pojedyncze ławki grzejne, zrezygnowano z ogrzewania podłogowego - plaża basenowa podgrzewana jest zyskami ciepła od technologii zlokalizowanej w podbaseniu, źródło - kotłownia kogeneracyjna oraz pompy ciepła, zyski ciepła od urządzeń elektrycznych, oświetlenia, użytkowników, słońca. Prąd pozyskiwany również z fotowoltaiki  
wentylacja - mechaniczna z odzyskiem ciepła powyżej 75%  
Wskaźnik zwartości A/V = 0,21 m²/m³.  
Bardzo dobra izolacja ścian = 0,135 W/(m²K).

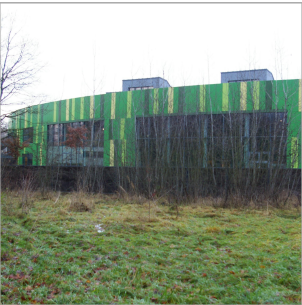
ELEWACJE

Obiekt posiada dwa typy fasad jedna z przeważającą ilością przeszkleń, druga z niewielką, konieczną ilością.  
Proporcja przeszkleń do powierzchni całej ściany wynosi  
od południa 36%  
od północy 14%  
od wschodu 19%  
od zachodu 35%  
Obiekt zlokalizowany jest pomiędzy dużą płytą parkingu, a parkiem ze starodrzewem. Większość przeszkleń znajduje się na fasadzie południowej. Od południa zlokalizowany jest również park oraz zespół basenów otwartych. Pozostałe fasady posiadają mniejszą ilość przeszkleń. Południowe okna posiadają żaluzje zewnętrzne.

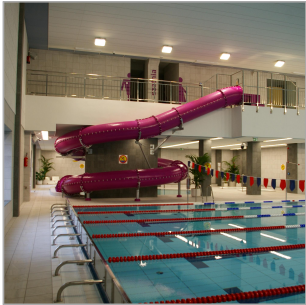
ZDJĘCIESzedowym

Budynek pasywny - EP=107 kWh/(m²a) EU<sub>co+w</sub>=14,53 kWh/(m²a)  
ilość kondygnacji - 3  
ogrzewanie - ogrzewanie powietrzne, źródło - pompa ciepła wspomagana przez kaskadowe kotły gazowe, odzysk ciepła z wód popłucznych, energia geotermalna - odwiertny 100m, zyski ciepła od urządzeń elektrycznych, oświetlenia, użytkowników, słońca. Prąd pozyskiwany również z fotowoltaiki  
wentylacja - mechaniczna z odzyskiem ciepła na poziomie 77-85%  
Wskaźnik zwartości A/V = 0,34 m²/m³.  
Bardzo dobra izolacja ścian U=0,11 W/(m²K). Wykorzystanie odnawialnych źródeł energii. Obiekt również edukacyjny - możliwość badania i monitorowania energooszczędności.

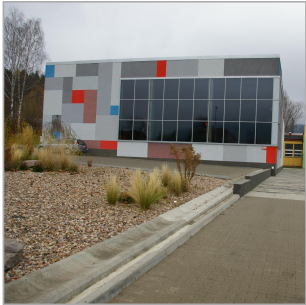
ZDJĘCIE

Budynek konwencjonalny - EP=250 kWh/(m²a)  
ilość kondygnacji - 3  
ogrzewanie - ogrzewanie podłogowe oraz grzejniki konwencjonalne, źródło - pompy ciepła  
wentylacja - mechaniczna z odzyskiem ciepła na poziomie 06-75%  
Wskaźnik zwartości A/V = 1,4 m²/m³.  
Izolacja ścian U=0,2 W/(m²K).

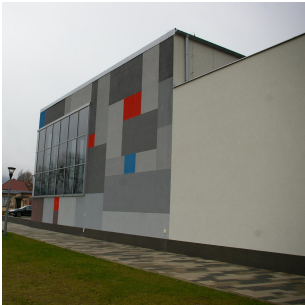
ELEWACJE

Obiekt posiada trzy typy fasad jedna z przeważającą ilością przeszkleń, druga z niewielką, konieczną ilością oraz trzecia bez przeszkleń. Proporcja przeszkleń do powierzchni całej ściany wynosi  
od południa 28%  
od północy 7%  
od wschodu 45%  
od zachodu -%  
Większość przeszkleń znajduje się na fasadzie południowej i wschodniej. Fasada północna posiadają jedynie konieczne przeszkleńce wynikające z przepisów, a fasada zachodnia nie posiada żadnych przeszkleń.

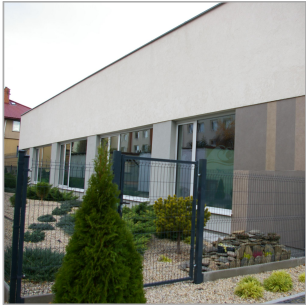
ZDJĘCIE

Budynek konwencjonalny - EP=146,29 kWh/(m²a) EU<sub>co+w</sub>=45,29 kWh/(m²a)  
ilość kondygnacji - 2  
ogrzewanie - ogrzewanie podłogowe oraz konwencjonalne grzejniki, źródło - pompy ciepła wspomagane przez sieć miejską.  
wentylacja - mechaniczna z odzyskiem ciepła na poziomie 60-75%  
Wskaźnik zwartości A/V = 0,56 m²/m³.  
Izolacja ścian U=0,19 W/(m²K).

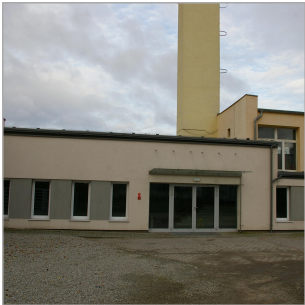
ELEWACJE

Obiekt posiada dwa typy fasad jedna z przeważającą ilością przeszkleń, druga z niewielką, konieczną ilością.  
Proporcja przeszkleń do powierzchni całej ściany wynosi  
od południa 30%  
od północy 4%  
od wschodu 15%  
od zachodu 7%  
Większość przeszkleń znajduje się na fasadzie południowo-zachodniej. Pozostałe fasady posiadają jedynie konieczne przeszklecie wynikające z przepisów.

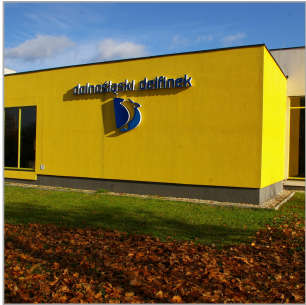
ZDJĘCIE

Budynek konwencjonalny - EP=150 kWh/(m²a)  
ilość kondygnacji - 2  
ogrzewanie - ogrzewanie podłogowe oraz grzejniki konwencjonalne, źródło - kotły gazowe  
wentylacja - mechaniczna z odzyskiem ciepła na poziomie 95%  
Wskaźnik zwartości A/V = 0,37 m²/m³.  
Izolacja ścian U=0,14 W/(m²K).

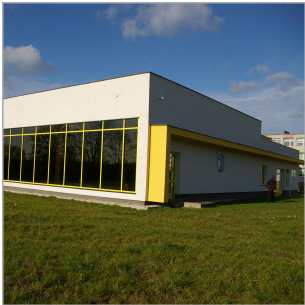
ELEWACJE

Obiekt posiada trzy typy fasad jedna z przeważającą ilością przeszkleń, druga z niewielką, konieczną ilością, trzecia bez przeszkleń. Proporcja przeszkleń do powierzchni całej ściany wynosi  
od południa 35%  
od północy 0%  
od wschodu 9%  
od zachodu 18%  
Obiekt zlokalizowany jest przy istniejącej szkole i hali sportowej. Większość przeszkleń znajduje się na fasadzie południowej. Pozostałe fasady posiadają jedynie konieczne przeszklelenie wynikające z przepisów.

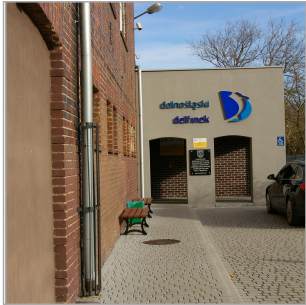
ZDJĘCIE

Budynek konwencjonalny - EP=150 kWh/(m²a) EU<sub>co+w</sub>=32,33 kWh/(m²a)  
ilość kondygnacji - 2  
ogrzewanie - ogrzewanie podłogowe i konwencjonalne grzejniki, źródło - sieć miejska  
wentylacja - mechaniczna z odzyskiem ciepła na poziomie 54-76%  
Wskaźnik zwartości A/V = 0,77 m²/m³.  
Izolacja ścian U=0,19 W/(m²K).

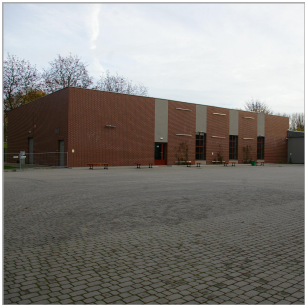
ELEWACJE

Obiekt posiada dwa typy fasad jedna z przeważającą ilością przeszkleń, druga z niewielką, konieczną ilością.  
Proporcja przeszkleń do powierzchni całej ściany wynosi  
od południa 6%  
od północy 7%  
od wschodu 7%  
od zachodu 9%  
Obiekt połączony jest ze szkołą. Większość przeszkleń znajduje się na fasadach wschodniej i zachodniej. Pozostałe fasady posiadają jedynie konieczne przeszklelenie wynikające z przepisów.

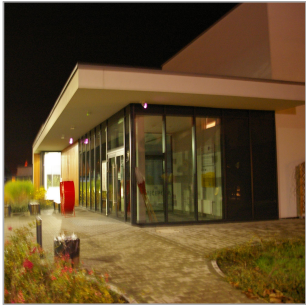
ZDJĘCIE

Budynek konwencjonalny - EP=94,6 kWh/(m²a) EU<sub>co+w</sub>=38,8 kWh/(m²a)  
ilość kondygnacji - 3  
ogrzewanie - ogrzewanie podłogowe oraz grzejniki konwencjonalne, źródło - pompy ciepła wspomagane przez kotły gazowe.  
wentylacja - mechaniczna z odzyskiem ciepła na poziomie 70%  
Wskaźnik zwartości A/V = 1,01 m²/m³.  
Izolacja ścian U=0,14 W/(m²K).

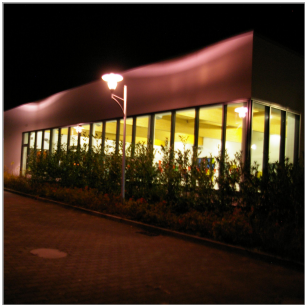
ELEWACJE

Obiekt posiada dwa typy fasad jedna z przeważającą ilością przeszkleń, druga z niewielką, konieczną ilością.  
Proporcja przeszkleń do powierzchni całej ściany wynosi  
od południa 24%  
od północy 29%  
od wschodu 2%  
od zachodu 27%  
Obiekt doklejony jest jedną ścianą do istniejącego obiektu sportowego. Większość przeszkleń znajduje się od północnego-wschodu. Pozostałe fasady posiadają mniejszą ilość przeszkleń.

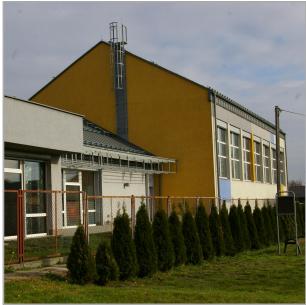
ZDJĘCIE

Budynek pasywny - EP=120 kWh/(m²a) EU<sub>co+w</sub>=15 kWh/(m²a)  
ilość kondygnacji - 1  
ogrzewanie - ogrzewanie podłogowe, źródło - pompy ciepła, zyski ciepła od urządzeń elektrycznych, oświetlenia, użytkowników, słońca.  
wentylacja - mechaniczna z odzyskiem ciepła na poziomie 75%  
Wskaźnik zwartości A/V = 1,13 m²/m³.  
Bardzo dobra izolacja ścian U=0,1 W/(m²K).

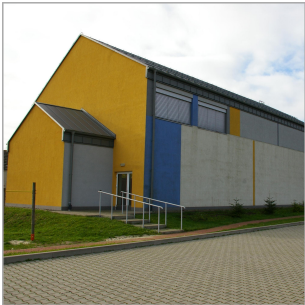
ELEWACJE

Obiekt przekryty dachem spadzistym, posiada trzy typy fasad, jedna wydłużona z przeważającą ilością przeszkleń, druga z niewielką ilością okien, trzecia krótsza bez otworów okiennych. Proporcja przeszkleń do powierzchni całej ściany wynosi:  
od południa 27%  
od północy 4%  
od wschodu 0%  
od zachodu 4%  
Obiekt zlokalizowany jest przy budynku szkoły. Fasady są kolorowe, ich wyraz architektoniczny tworzą sztuczne podziały, które nie wynikają z konstrukcji, funkcji czy formy. Budynek posiada rolety zewnętrzne na oknach, które zapobiegają przegrzewaniu obiektu. Większość okien nieotwieralnych.

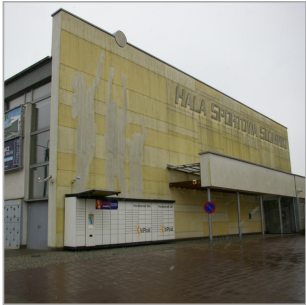
ZDJĘCIE

Budynek pasywny - EP=120 kWh/(m²a) EU<sub>co+w</sub>=15 kWh/(m²a)  
ilość kondygnacji - 2  
ogrzewanie - ogrzewanie podłogowe, źródło - kotły gazowe, zyski ciepła od urządzeń elektrycznych, oświetlenia, użytkowników, słońca.  
wentylacja - mechaniczna z odzyskiem ciepła na poziomie 75%  
Wskaźnik zwartości A/V = 0,36 m²/m³.  
Bardzo dobra izolacja ścian U=0,1 W/(m²K).

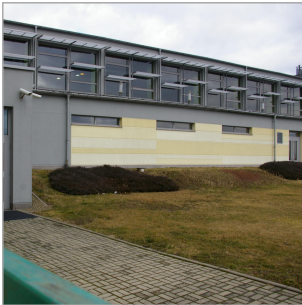
ELEWACJE

Obiekt przekryty dachem płaskim, posiada trzy typy fasad, jedna wydłużona z przeważającą ilością przeszkleń, druga krótka z niewielką ilością okien, trzecia krótsza bez otworów okiennych.  
Proporcja przeszkleń do powierzchni całej ściany wynosi  
od południa 26%  
od północy 6%  
od wschodu 4%  
od zachodu 0%  
Obiekt zlokalizowany jest przy budynku szkoły. Fasady są kolorowe, ich wyraz architektoniczny tworzą sztuczne podziały, które nie wynikają z konstrukcji, funkcji czy formy. Budynek posiada zewnętrzne zacienienia na oknach, które zapobiegają przegrzewaniu obiektu. Większość okien nieotwieralnych.

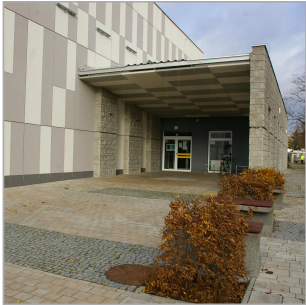
ZDJĘCIE

Budynek pasywny - EP=120 kWh/(m²a) EU<sub>co+w</sub>=15 kWh/(m²a)  
ilość kondygnacji - 2  
ogrzewanie - ogrzewanie podłogowe, źródło - pompy ciepła wspomagane przez kotły gazowe, zyski ciepła od urządzeń elektrycznych, oświetlenia, użytkowników, słońca.  
wentylacja - mechaniczna z odzyskiem ciepła na poziomie 70%  
Wskaźnik zwartości A/V = 0,37 m²/m³.  
Bardzo dobra izolacja ścian U=0,1 W/(m²K).

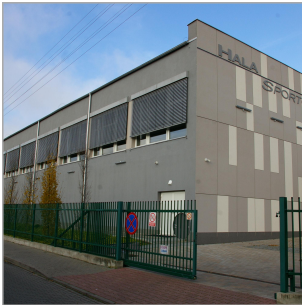
ELEWACJE

Obiekt przekryty dachem płaskim, posiada dwa typy fasad, jedna wydłużona z przeważającą ilością przeszkleń, druga krótka z niewielką ilością okien. Proporcja przeszkleń do powierzchni całej ściany wynosi  
od południa 34%  
od północy 17%  
od wschodu 5%  
od zachodu 4%  
Fasady są kolorowe, ich wyraz architektoniczny tworzą sztuczne podziały, które nie wynikają z konstrukcji, funkcji czy formy. Budynek posiada zewnętrzne żaluzje na oknach, które zapobiegają przegrzewaniu obiektu. Większość okien nieotwieralnych.

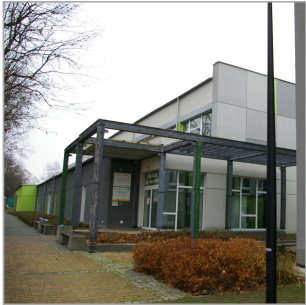
ZDJĘCIE

Budynek pasywny - EP=120 kWh/(m²a) EU<sub>co+w</sub>=15 kWh/(m²a)  
ilość kondygnacji - 2  
ogrzewanie - ogrzewanie podłogowe oraz grzejniki konwekcyjne, źródło - kocioł gazowy, zyski ciepła od urządzeń elektrycznych, oświetlenia, użytkowników, słońca.  
wentylacja - mechaniczna z odzyskiem ciepła na poziomie 70-94%  
Wskaźnik zwartości A/V = 0,41 m²/m³.  
Bardzo dobra izolacja ścian U=0,08-0,12 W/(m²K).

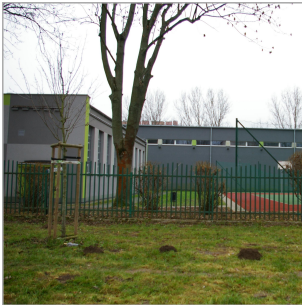
ELEWACJE

Obiekt przekryty dachem płaskim, posiada dwa typy fasad, jedna wydłużona z przeważającą ilością przeszkleń, druga krótka z niewielką ilością okien. Proporcja przeszkleń do powierzchni całej ściany wynosi  
od południa 31%  
od północy 13%  
od wschodu 5%  
od zachodu 1%  
Obiekt zlokalizowany jest przy szkole. Fasady są kolorowe, ich wyraz architektoniczny tworzą sztuczne podziały, które nie wynikają z konstrukcji, funkcji czy formy. Budynek posiada zewnętrzne żaluzje na oknach, które zapobiegają przegrzewaniu obiektu. Większość okien nieotwieralnych.

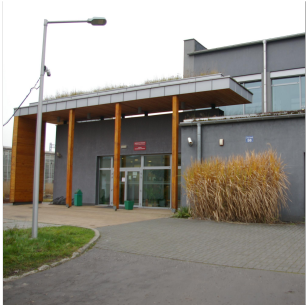
ZDJĘCIE

Budynek pasywny - EP=120 kWh/(m²a) EU<sub>co+w</sub>=15 kWh/(m²a)  
ilość kondygnacji - 2  
ogrzewanie - ogrzewanie podłogowe, źródło - kotły gazowe, zyski ciepła od urządzeń elektrycznych, oświetlenia, użytkowników, słońca.  
wentylacja - mechaniczna z odzyskiem ciepła na poziomie 75%  
Wskaźnik zwartości A/V = 0,33 m²/m³.  
Bardzo dobra izolacja ścian U=0,1 W/(m²K).

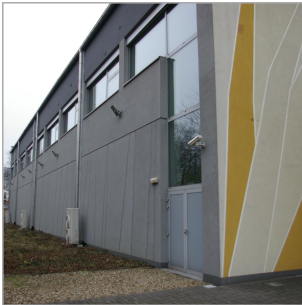
ELEWACJE

Obiekt przekryty dachem płaskim, posiada dwa typy fasad, jedna wydłużona z przeważającą ilością przeszkleń, druga krótka z niewielką ilością okien. Proporcja przeszkleń do powierzchni całej ściany wynosi  
od południa 5%  
od północy 1%  
od wschodu 31%  
od zachodu 19%  
Fasady są kolorowe, ich wyraz architektoniczny tworzą sztuczne podziały, które nie wynikają z konstrukcji, funkcji czy formy. Budynek posiada zewnętrzne żaluzje na oknach, które zapobiegają przegrzewaniu obiektu. Większość okien nieotwieralnych.

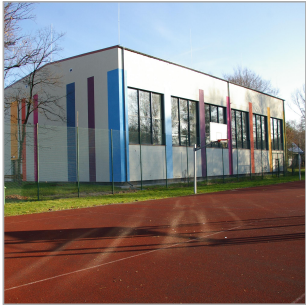
ZDJĘCIE

Budynek pasywny - EP=14,8 kWh/(m²a) EU<sub>co+w</sub>=8,4 kWh/(m²a)  
ilość kondygnacji - 1  
ogrzewanie - ogrzewanie powietrzne oraz grzejne i chłodzące belki, źródło - pompy ciepła, zyski ciepła od urządzeń elektrycznych, oświetlenia, użytkowników, słońca.  
wentylacja - mechaniczna z odzyskiem ciepła na poziomie 75-86%  
Wskaźnik zwartości A/V = 0,42 m²/m³.  
Bardzo dobra izolacja ścian U=0,09 W/(m²K).

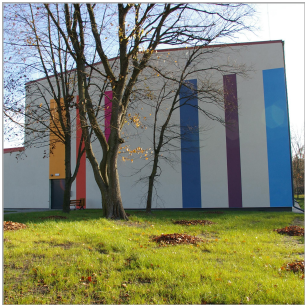
ELEWACJE

Obiekt przekryty dachem płaskim, posiada trzy typy fasad, jedna wydłużona z przeważającą ilością przeszkleń, druga krótka z niewielką ilością okien oraz trzecia bez otworów okiennych.  
Proporcja przeszkleń do powierzchni całej ściany wynosi  
od południa 32%  
od północy 0%  
od wschodu 1%  
od zachodu 2%  
Fasady są kolorowe, ich wyraz architektoniczny tworzą sztuczne podziały, które nie wynikają z konstrukcji, funkcji czy formy. Budynek posiada zewnętrzne żaluzje na oknach, które zapobiegają przegrzewaniu obiektu. Większość okien nieotwieralnych.

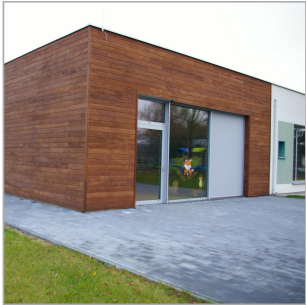
ZDJĘCIE

Budynek pasywny - EP=119 kWh/(m²a) EU<sub>co+w</sub>=14,2 kWh/(m²a)  
ilość kondygnacji - 1  
ogrzewanie - ogrzewanie podłogowe, źródło - pompy ciepła, zyski ciepła od urządzeń elektrycznych, oświetlenia, użytkowników, słońca.  
wentylacja - mechaniczna z odzyskiem ciepła na poziomie 75%  
Wskaźnik zwartości A/V = 0,63 m²/m³.  
Bardzo dobra izolacja ścian U=0,15W/(m²K).

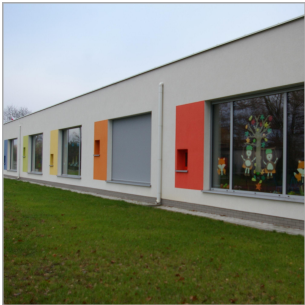
ELEWACJE

Obiekt przekryty dachem płaskim, posiada dwa typy fasad, jedna wydłużona z przeważającą ilością przeszkleń, druga z niewielką ilością okien. Proporcja przeszkleń do powierzchni całej ściany wynosi  
od południa 24%  
od północy 7%  
od wschodu 5%  
od zachodu 9%  
Fasady są kolorowe, ich wyraz architektoniczny tworzą sztuczne podziały, które nie wynikają z konstrukcji czy formy. Kolory na budynku odpowiadają salom lekcyjnym. Budynek posiada zewnętrzne żaluzje na oknach, które zapobiegają przegrzewaniu obiektu oraz umożliwiają prowadzenie zajęć. Większość okien nieotwieralnych.

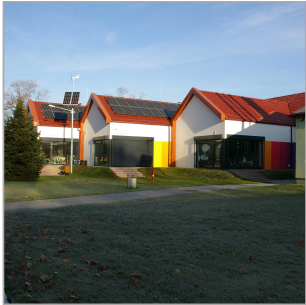
ZDJĘCIE

Budynek pasywny - EP=14,14 kWh/(m²a) EU<sub>co+w</sub>=14,53 kWh/(m²a)  
ilość kondygnacji - 1  
ogrzewanie - ogrzewanie powietrzne, źródło - pompy ciepła, zyski ciepła od urządzeń elektrycznych, oświetlenia, użytkowników, słońca. Prąd pozyskiwany również z fotowoltaiki  
wentylacja - mechaniczna z odzyskiem ciepła na poziomie 75%  
Wskaźnik zwartości A/V = 0,38 m²/m³.  
Bardzo dobra izolacja ścian U=0,14 W/(m²K). Wykorzystanie odnawialnych źródeł energii.

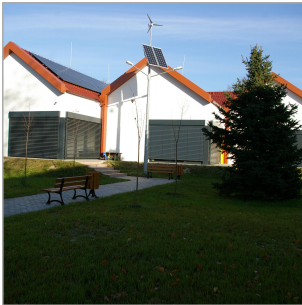
ELEWACJE

Obiekt przekryty dachem spadzistym, posiada dwa typy fasad, jedna z przeważającą ilością przeszkleń, druga z niewielką ilością okien.  
Proporcja przeszkleń do powierzchni całej ściany wynosi  
od południa 12%  
od północy 5%  
od wschodu 4%  
od zachodu 21%  
Fasady są kolorowe, ich wyraz architektoniczny tworzy rozrzeźbiona bryła budynku. Budynek posiada zewnętrzne żaluzje na oknach, które zapobiegają przegrzewaniu obiektu oraz umożliwiają prowadzenie zajęć. Większość okien nieotwieralnych.
