KARTA OBIEKTU

NAZWA OBIEKTU: Przedszkole w Słomnikach

NUMER KARTY 017

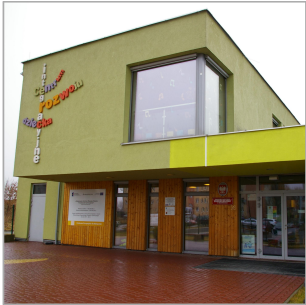
ZDJĘCIE

Budynek pasywny - EP=120 kWh/(m²a) EU<sub>co+w</sub>=15 kWh/(m²a)  
ilość kondygnacji - 2  
ogrzewanie - ogrzewanie podłogowe, źródło - pompy ciepła wspomagane przez system paneli solarnych, zyski ciepła od urządzeń elektrycznych, oświetlenia, użytkowników, słońca.  
wentylacja - mechaniczna z odzyskiem ciepła na poziomie 80%  
Wskaźnik zwartości A/V = 0,56 m²/m³.  
Bardzo dobra izolacja ścian U=0,1 W/(m²K).

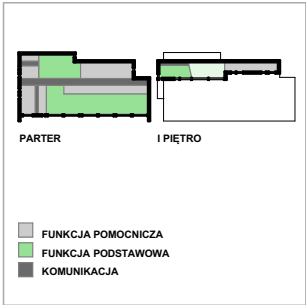
SCHEMAT FUNKCJI

Dwukondygnacyjny prosty budynek podzielony komunikacją na część funkcji podstawowych oraz pomocniczych. Na pierwszym piętrze znajduje się jedno pomieszczenia dla dodatkowych zajęć. Budynek posiada pełną kuchnię do przygotowywania posiłków. Na parterze w części północnej znajduje się otwarta przestrzeń o wysokości dwóch kondygnacji, która używana jest jako sala do ćwiczeń, lub scena dla przedstawień wystawianych w przedszkolu. Doświetlenie tej przestrzeni realizowane jest oknami skierowanymi na południe znajdującymi się na pierwszej kondygnacji.

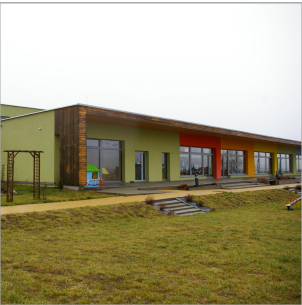
ELEWACJE

Obiekt przekryty dachem płaskim, posiada trzy typy fasad, jedna wydłużona z przeważającą ilością przeszkleń, druga z niewielką ilością okien trzecia nie posiadająca przeszkleń.  
Proporcja przeszkleń do powierzchni całej ściany wynosi  
od południa 37%  
od północy 0%  
od wschodu 24%  
od zachodu 20%  
Fasady są kolorowe, ich wyraz architektoniczny tworzy bryła z nadwieszeniem dachu. Kolory na budynku odpowiadają salom lekcyjnym. Budynek posiada zewnętrzne żaluzje oraz wysunięte zadaszenie, które zapobiegają przegrzewaniu obiektu oraz umożliwiają prowadzenie zajęć. Większość okien nieotwieralnych.

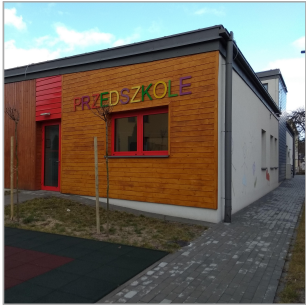
ZDJĘCIE

Budynek energooszczędny - EP=162 kWh/(m²a) EU<sub>co+w</sub>=1,41 kWh/(m²a)  
ilość kondygnacji - 1  
ogrzewanie - ogrzewanie podłogowe oraz konwencjonalnymi grzejnikami, źródło - kocioł na pelety wspomagany przez panele solarne, zyski ciepła od urządzeń elektrycznych, oświetlenia, użytkowników, słońca.  
wentylacja - mechaniczna z odzyskiem ciepła na poziomie 87%  
Wskaźnik zwartości A/V = 0,38 m²/m³.  
Bardzo dobra izolacja ścian U=0,11 W/(m²K). Wykorzystanie odnawialnych źródeł energii - panele solarne do podgrzewania ciepłej wody użytkowej.

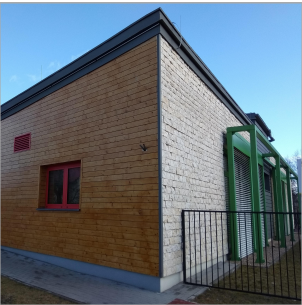
ELEWACJE

Obiekt posiada dwa typy fasad jedna z przeważającą ilością przeszkleń, druga z niewielką, konieczną ilością.  
Proporcja przeszkleń do powierzchni całej ściany wynosi  
od południa 31%  
od północy 8%  
od wschodu 15%  
od zachodu 13%  
Obiekt zlokalizowany jest pomiędzy istniejącymi zabudowaniami mieszkalnymi i budynkiem ochotniczej straży pożarnej. Większość przeszkleń znajduje się na fasadzie południowo-zachodniej. Pozostałe fasady posiadają jedynie konieczne przeszklenie wynikające z przepisów. Kształt budynku wynika z kształtu działki i ograniczeń wynikających z sąsiedniej zabudowy.

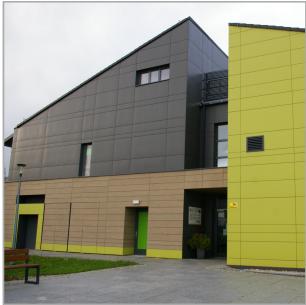
ZDJĘCIE

Budynek energooszczędny - EP=79,73 kWh/(m²a) EU<sub>co+w</sub>=34,25 kWh/(m²a)  
ilość kondygnacji - 2  
ogrzewanie - ogrzewanie podłogowe, źródło - pompy ciepła, zyski ciepła od urządzeń elektrycznych, oświetlenia, użytkowników, słońca.  
wentylacja - mechaniczna z odzyskiem ciepła na poziomie 86-94%  
Wskaźnik zwartości A/V = 0,39 m²/m³.  
Bardzo dobra izolacja ścian U=0,16 W/(m²K). Obiekt również edukacyjny - możliwość badania i monitorowania energooszczędności - monitory w korytarzu ukazujące bieżące oszczędności.

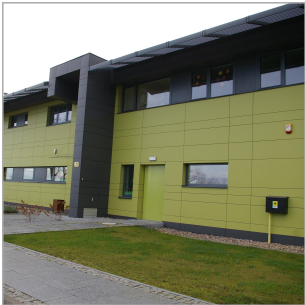
ELEWACJE

Obiekt posiada dwa typy fasad jedna z przeważającą ilością przeszkleń, druga z niewielką, konieczną ilością.  
Proporcja przeszkleń do powierzchni całej ściany wynosi  
od południa 34%  
od północy 8%  
od wschodu 9%  
od zachodu 8%  
Większość przeszkleń znajduje się na fasadzie południowej. Pozostałe fasady posiadają jedynie konieczne przeszklenie wynikające z przepisów.  
Obiekt posiada zacienienie w formie pionowych zewnętrznych żaluzji ruchomych.

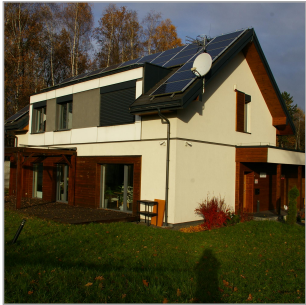
ZDJĘCIE

Budynek pasywny - EP=120 kWh/(m²a) EU<sub>co+w</sub>=15 kWh/(m²a)  
ilość kondygnacji - 2  
ogrzewanie - ogrzewanie powietrzne i podłogowe, źródło - pompy ciepła, zyski ciepła od urządzeń elektrycznych, oświetlenia, użytkowników, słońca.  
wentylacja - mechaniczna z odzyskiem ciepła na poziomie 92%  
Wskaźnik zwartości A/V = 0,58 m²/m³.  
Bardzo dobra izolacja ścian U=0,1 W/(m²K). Wykorzystanie odnawialnych źródeł energii solarnej. Obiekt również edukacyjny - możliwość badania i monitorowania energooszczędności.

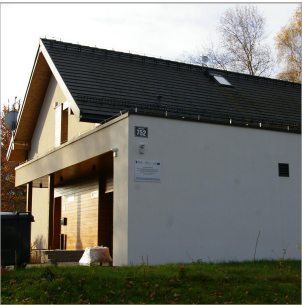
ELEWACJE

Obiekt przekryty dachem spadzistym, posiada trzy typy fasad, jedna wydłużona z przeważającą ilością przeszkleń, druga z niewielką ilością okien trzecia nie posiadająca przeszkleń.  
Proporcja przeszkleń do powierzchni całej ściany wynosi  
od południa 15%  
od północy 0%  
od wschodu 4%  
od zachodu 6%  
Elewacja z białego tynku z elementami drewnianymi. Wyraz architektoniczny fasad tworzy bryła. Budynek posiada zewnętrzne żaluzje oraz okap, które zapobiegają przegrzewaniu obiektu. Większość okien otwieralnych.

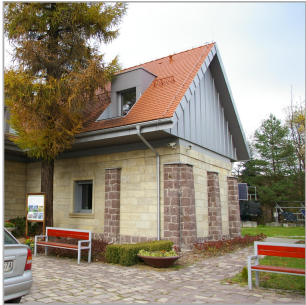
ZDJĘCIE

Budynek pasywny - EP=60 kWh/(m²a) EU<sub>co+w</sub>=15 kWh/(m²a)  
ilość kondygnacji - 2  
ogrzewanie - ogrzewanie konwencjonalne grzejnikami oraz ogrzewanie podłogowe, źródło - pompy ciepła wspomagane przez system solarny, zyski ciepła od urządzeń elektrycznych, oświetlenia, użytkowników, słońca.  
wentylacja - mechaniczna z odzyskiem ciepła na poziomie 75%  
Wskaźnik zwartości A/V = 0,57 m²/m³.  
Bardzo dobra izolacja ścian U=0,1 W/(m²K). Wykorzystanie odnawialnych źródeł energii solarnej. Obiekt również edukacyjny - możliwość badania i monitorowania energooszczędności.

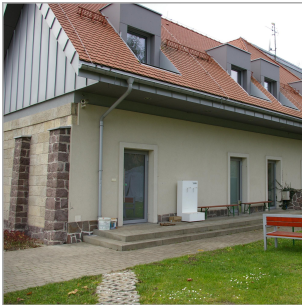
ELEWACJE

Obiekt przekryty dachem spadzistym, posiada dwa typy fasad, jedna z przeważającą ilością przeszkleń, druga z niewielką ilością okien.  
Proporcja przeszkleń do powierzchni całej ściany wynosi  
od południa 27%  
od północy 5%  
od wschodu 13%  
od zachodu 13%  
Obiekt zabytkowy po renowacji i rozbudowie. Budynek ten posiada oryginalną kamienną elewację. Zastosowano docieplenie wewnętrzne. Wyraz architektoniczny fasad tworzy bryła i materiał. Budynek posiada zewnętrzne żaluzje oraz okap, które zapobiegają przegrzewaniu obiektu. Większość okien otwieraalnych.

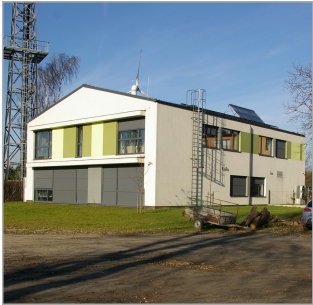
ZDJĘCIE

Budynek pasywny - EP=68,9 kWh/(m²a) EU<sub>co+w</sub>=9,1 kWh/(m²a)  
ilość kondygnacji - 2  
ogrzewanie - ogrzewanie powietrzne oraz belki grzejno - chłodzące, źródło - pompy ciepła wspomagane przez energię wiatrową, zyski ciepła od urządzeń elektrycznych, oświetlenia, użytkowników, słońca.  
wentylacja - mechaniczna z odzyskiem ciepła na poziomie 84-85%  
Wskaźnik zwartości A/V = 0,33 m²/m³.  
Bardzo dobra izolacja ścian U=0,11 W/(m²K). Wykorzystanie odnawialnych źródeł energii wiatrowej i solarnej.

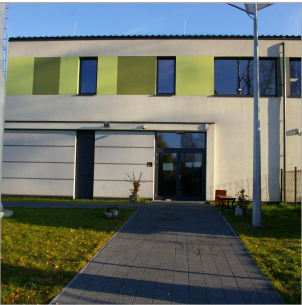
ELEWACJE

Obiekt przekryty dachem spadzistym, posiada dwa typy fasad, jedna z przeważającą ilością przeszkleń, druga z niewielką ilością okien. Proporcja przeszkleń do powierzchni całej ściany wynosi  
od południa 44%  
od północy 3%  
od wschodu 16%  
od zachodu 15%  
Obiekt ma kolorowe fasady. Ich wyraz architektoniczny tworzą sztuczne podziały, które nie wynikają z konstrukcji, funkcji czy formy. Budynek posiada zewnętrzne żaluzje, które zapobiegają przegrzewaniu obiektu. Większość okien nieotwieralnych.

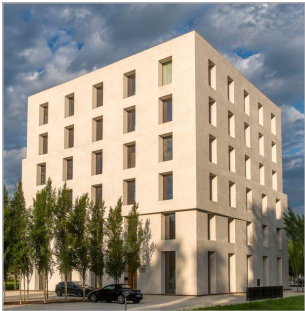
ELEWACJE

Proporcja przeszkleń do powierzchni całej ściany w każdej elewacji jest równa i wynosi 16%

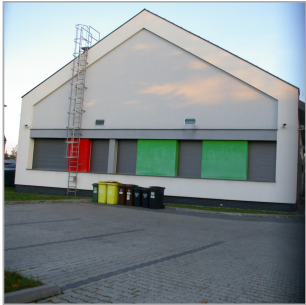
ZDJĘCIE

Budynek pasywny - EP=119 kWh/(m²a) EU<sub>co+w</sub>=13,46 kWh/(m²a)  
ilość kondygnacji - 1  
ogrzewanie - ogrzewanie konwencjonalne grzejnikami, źródło - pompy ciepła, zyski ciepła od urządzeń elektrycznych, oświetlenia, użytkowników, słońca.  
wentylacja - mechaniczna z odzyskiem ciepła na poziomie 87%  
Wskaźnik zwartości A/V = 0,95 m²/m³.  
Bardzo dobra izolacja ścian U=0,08 W/(m²K).

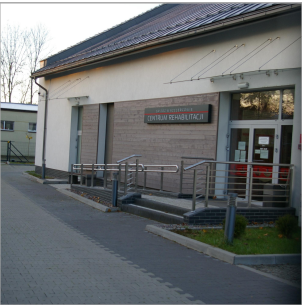
ELEWACJE

Obiekt przekryty dachem spadzistym, posiada dwa typy fasad, jedna z przeważającą ilością przeszkleń, druga z niewielką ilością okien.  
Proporcja przeszkleń do powierzchni całej ściany wynosi  
od południa 14%  
od północy 10%  
od wschodu 7%  
od zachodu 13%  
Obiekt ma kolorowe fasady. Ich wyraz architektoniczny tworzą sztuczne podziały, które nie wynikają z konstrukcji, funkcji czy formy. Budynek posiada zewnętrzne żaluzje, które zapobiegają przegrzewaniu obiektu. Większość okien otwieralnych.

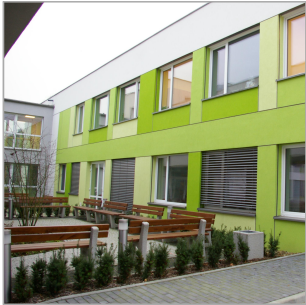
ZDJĘCIE

Budynek pasywny - EP=120 kWh/(m²a) EU<sub>co+w</sub>=15 kWh/(m²a)  
ilość kondygnacji - 4  
ogrzewanie - ogrzewanie konwencjonalne grzejnikami, źródło - sieć miejska, zyski ciepła od urządzeń elektrycznych, oświetlenia, użytkowników, słońca.  
wentylacja - mechaniczna z odzyskiem ciepła na poziomie 90%  
Wskaźnik zwartości A/V = 0,40 m²/m³.  
Bardzo dobra izolacja ścian U=0,1 W/(m²K).

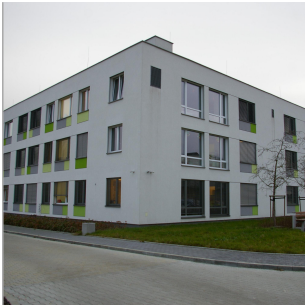
ELEWACJE

Obiekt przekryty dachem płaskim, posiada jeden typy fasad, równomierne rozmieszczenie dość dużej ilości przeszkleń. Proporcja przeszkleń do powierzchni całej ściany wynosi  
od południa 20%  
od północy 28%  
od wschodu 26%  
od zachodu 26%  
Obiekt ma kolorowe fasady. Ich wyraz architektoniczny tworzą rytmiczne podziały okien. Budynek posiada zewnętrzne żaluzje, które zapobiegają przegrzewaniu obiektu. Większość okien otwieralnych.

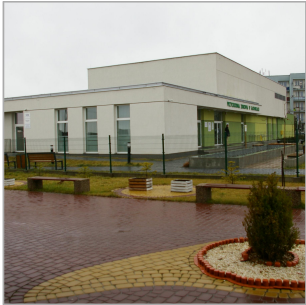
ZDJĘCIE

Budynek pasywny - EP=201 kWh/(m²a) EU<sub>co+w</sub>=15 kWh/(m²a)  
ilość kondygnacji - 2  
ogrzewanie - ogrzewanie powietrzne oraz konwencjonalne grzejnikami, źródło - kotły gazowe, zyski ciepła od urządzeń elektrycznych, oświetlenia, użytkowników, słońca.  
wentylacja - mechaniczna z odzyskiem ciepła na poziomie 80%  
Wskaźnik zwartości A/V = 0,79 m²/m³.  
Bardzo dobra izolacja ścian U=0,1 W/(m²K).

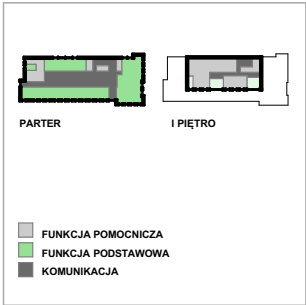
SCHEMAT FUNKCJI

Dwukondygnacyjny budynek posiada na parterze podstawowe funkcje gabinetów lekarskich, na piętrze znajdują się biura i sale narad oraz pomieszczenia techniczne.

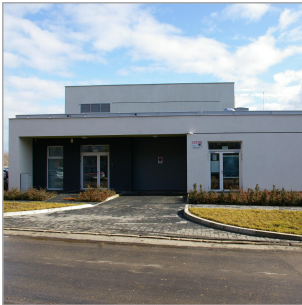
ELEWACJE

Obiekt przekryty dachem płaskim, posiada dwa typy fasad, jedna z przeważającą ilością przeszkleń, druga z niewielką ilością okien.  
Proporcja przeszkleń do powierzchni całej ściany wynosi  
od południa 31%  
od północy 11%  
od wschodu 17%  
od zachodu 9%  
Obiekt ma kolorowe fasady. Ich wyraz architektoniczny tworzą rytmiczne podziały okien. Budynek posiada zewnętrzne żaluzje, które zapobiegają przegrzewaniu obiektu. Większość okien otwieraalnych.

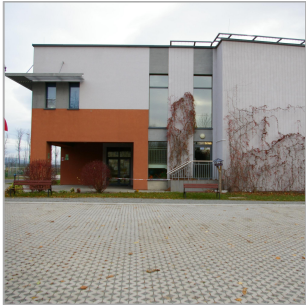
ZDJĘCIE

Budynek pasywny - EP=120 kWh/(m²a) EU<sub>co+w</sub>=15 kWh/(m²a)  
ilość kondygnacji - 2  
ogrzewanie - ogrzewanie powietrzne, źródło - pompy ciepła, zyski ciepła od urządzeń elektrycznych, oświetlenia, użytkowników, słońca.  
wentylacja - mechaniczna z odzyskiem ciepła na poziomie 70%  
Wskaźnik zwartości A/V = 0,74 m²/m³.  
Bardzo dobra izolacja ścian U=0,092 W/(m²K). Wykorzystanie roślinności na fasadzie w celu schłodzenia i zacinienia w lecie

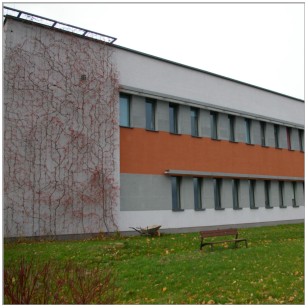
ELEWACJE

Obiekt przekryty dachem płaskim, posiada dwa typy fasad, jedna wydłużona z przeważającą ilością przeszkleń, druga krótsza z niewielką ilością okien.  
Proporcja przeszkleń do powierzchni całej ściany wynosi  
od południa 11%  
od północy 3%  
od wschodu 13%  
od zachodu 17%  
Obiekt ma kolorowe fasady. Ich wyraz architektoniczny tworzą rytmiczne podziały okien. Nad oknami klas zamontowano zewnętrzne ażurowe osłony przeciwsłoneczne, które zapobiegają przegrzewaniu obiektu. Większość okien otwieralnych. Rośliny pnące dają elewacjom dodatkowy efekt sezonowej regulacji ciepła.

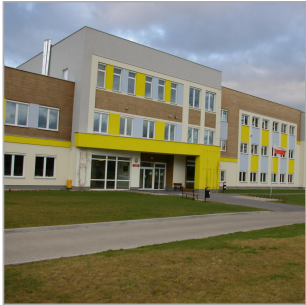
ZDJĘCIE

Budynek energooszczędny - EP=70,43 kWh/(m²a) EU<sub>co+w</sub>=13,67 kWh/(m²a)  
ilość kondygnacji - 3  
ogrzewanie - ogrzewanie podłogowe, źródło - pompy ciepła, zyski ciepła od urządzeń elektrycznych, oświetlenia, użytkowników, słońca.  
wentylacja - mechaniczna z odzyskiem ciepła na poziomie 80%  
Wskaźnik zwartości A/V = 0,43 m²/m³.  
Bardzo dobra izolacja ścian U=0,19 W/(m²K).

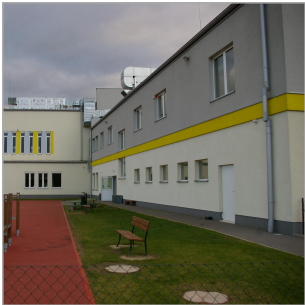
ELEWACJE

Obiekt posiada dwa typy fasad jedna z przeważającą ilością przeszkleń, druga z niewielką, konieczną ilością.  
Proporcja przeszkleń do powierzchni całej ściany wynosi  
od południa 21%  
od północy 12%  
od wschodu 14%  
od zachodu 10%  
Obiekt zlokalizowany jest na otwartej przestrzeni bez sąsiedztwa. Większość przeszkleń znajduje się na fasadzie południowej. Pozostałe fasady posiadają konieczne przeszklania wynikające z przepisów.  
Okna posiadają żaluzje zewnętrzne.

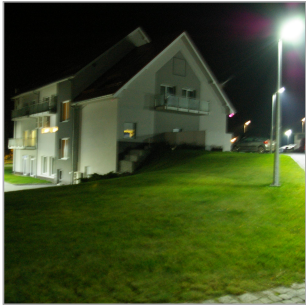
ZDJĘCIE

Budynek pasywny - EP=116 kWh/(m²a) EU<sub>co+w</sub>=14,65 kWh/(m²a)  
ilość kondygnacji - 4  
ogrzewanie - ogrzewanie podłogowe, źródło - pompy ciepła, zyski ciepła od urządzeń elektrycznych, oświetlenia, użytkowników, słońca.  
wentylacja - mechaniczna z odzyskiem ciepła na poziomie 60-75%  
Wskaźnik zwartości A/V = 0,38 m²/m³.  
Bardzo dobra izolacja ścian U=0,13 W/(m²K).

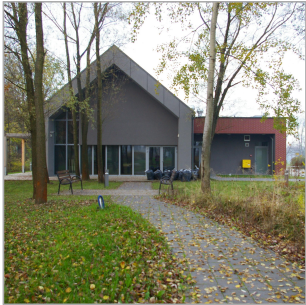
ZDJĘCIE

Budynek pasywny - EP=149 kWh/(m²a) EU<sub>co+w</sub>=10,6 kWh/(m²a)  
ilość kondygnacji - 1  
ogrzewanie - ogrzewanie powietrzne i podłogowe, źródło - pompy ciepła wspomagane przez kotły gazowe, zyski ciepła od urządzeń elektrycznych, oświetlenia, użytkowników, słońca.  
wentylacja - mechaniczna z odzyskiem ciepła na poziomie 78-89%  
Wskaźnik zwartości A/V = 0,81 m²/m³.  
Bardzo dobra izolacja ścian U=0,1 W/(m²K).

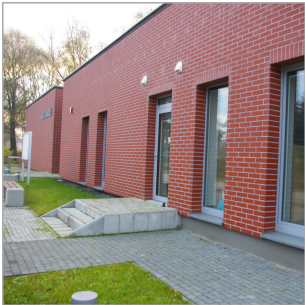
ELEWACJE

Obiekt przekryty dachem płaskim i spadzistym, posiada trzy typy fasad, jedna z przeważającą ilością przeszkleń, druga mniejszą ilością okien oraz jedna bez przeszkleń.  
Proporcja przeszkleń do powierzchni całej ściany wynosi  
od południa 15%  
od północy 8%  
od wschodu 30%  
od zachodu 0%  
Obiekt składa się z dwóch przenikających się brył. Materiały użyte na elewacjach to cegła i stal. Wyraz architektoniczny elewacji tworzą rytmiczne podziały okien oraz bryła budynku. Większość okien nieotwieralnych. Zacienienie dzięki wpuszczeniu okien w głąb bryły oraz zacienieniom zewnętrznych konstrukcji.

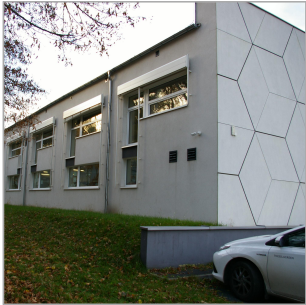
ZDJĘCIE

Budynek pasywny - EP=120 kWh/(m²a) EU<sub>co+w</sub>=15 kWh/(m²a)  
ilość kondygnacji - 2  
ogrzewanie - ogrzewanie powietrzem, źródło - pompy ciepła, zyski ciepła od urządzeń elektrycznych, oświetlenia, użytkowników, słońca.  
wentylacja - mechaniczna z odzyskiem ciepła na poziomie 92%  
Wskaźnik zwartości A/V = 0,52 m²/m³.  
Bardzo dobra izolacja ścian U=0,1 W/(m²K).

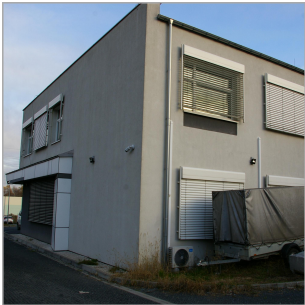
ELEWACJE

Obiekt przekryty dachem płaskim, posiada dwa typy fasad, jedna z przeważającą ilością przeszkleń, druga z mniejszą ilością okien.  
Proporcja przeszkleń do powierzchni całej ściany wynosi  
od południa 19%  
od północy 2%  
od wschodu 24%  
od zachodu 18%  
Fasady są proste i mają wyraźne różnice. Wschodni fasada jest najbardziej przeszklona, podczas gdy pozostałe mają tylko tyle przeszkleń, aby spełnić odpowiednie przepisy. Okna posiadają żaluzję chroniące budynek przed przegrzaniem. Większość okien nieotwieralnych.
