POLITECHNIKA ŚLĄSKA W GLIWICACH
Wydział Mechaniczny Technologiczny
Katedra Materiałów Inżynierskich i Biomedycznych

PRACA DOKTORSKA

**Analiza trwałości eksploatacyjnej złączy spawanych
z żarowytrzymałej stali P92**

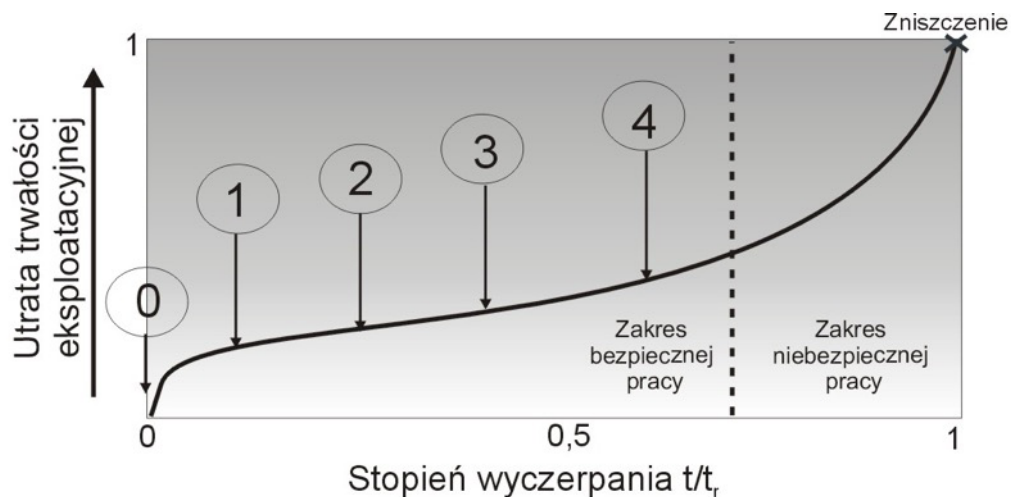
0	Struktura stanu wyjściowego martenzytu odpuszczony	- bardzo drobne wydzielenia węglików na listwach martenzytu, - drobne wydzielenia na granicach ziarn byłego austenitu	Skład fazowy wydzieli	$M_{23}C_6 + M(C,N)$	Średnia średnica wydzieli
			Stopień wyczerpania	0	
1	Nieznaczny rozpad odpuszczonego martenzytu	- nieznaczny zanik listew martenzytu, - drobne wydzielenia w postaci łańcuszków na granicach ziarn byłego austenitu i listwach martenzytu, - nieznaczny wzrost podziarn	Skład fazowy wydzieli	$M_{23}C_6 \uparrow + M(C,N)$ + Faza Lavesa	Średnia średnica wydzieli
			Stopień wyczerpania	0,2	
2	Częściowy rozpad odpuszczonego martenzytu	- częściowy zanik listew martenzytu, - liczne zróżnicowanej wielkości wydzielenia na granicach ziarn byłego austenitu, - znaczna ilość wydzieli na granicach listew martenzytu - wzrost podziarn i wydzieli	Skład fazowy wydzieli	$M_{23}C_6 \uparrow \uparrow$ + Faza Lavesa +M(C,N)	Średnia średnica wydzieli

Stopień wyczerpania	0,3	
3	Znaczny rozpad odpuszczonego martenzytu	- znaczny zanik listew martenzytu, - dalszy wzrost wielkości podziarn, - dalszy wzrost wielkości wydzieli, - koagulacja i koalescencja węglików w ferrycie	Skład fazowy wydzieli	$M_{23}C_6 \uparrow \uparrow \uparrow$ + Faza Lavesa \uparrow +M(C,N)	Średnia średnica wydzieli
			Stopień wyczerpania	0,4	
4	Zanik odpuszczonego martenzytu	- ferryt + wydzielenia, - koagulacja i koalescencja węglików w ferrycie, - rozrost ziarn ferrytu po rozpadzie martenzytu	Skład fazowy wydzieli	$M_{23}C_6 \uparrow \uparrow \uparrow \uparrow$ + Faza Lavesa \uparrow +M(C,N)	Średnia średnica wydzieli
			Stopień wyczerpania	0,6	
			Klasa struktury	0	
			Klasa struktury	1	
			Klasa struktury	2	
			Klasa struktury	3	
			Klasa struktury	4

Rysunek 20. Schemat klasyfikacji zmian mikrostruktury stali X10CrWMoVNb9-2 [22]

Powyżej opisane nieniszczące metody badań są najczęściej stosowanymi w diagnostyce stopnia degradacji materiału elementów kotłów energetycznych i rurociągów pary pracujących w warunkach pełzania. Wyniki tych badań stanowią podstawy do opisu zmian mikrostrukturalnych zachodzących w stali X10CrWMoVNb9-2 podczas eksploatacji. Tworzą sekwencję opisaną w [22] na temat wydzielenia faz wtórnych. Odwzorowanie omawianych procesów przedstawiono na rysunku 20 w modelu opisowym degradacji dla tego gatunku stali.

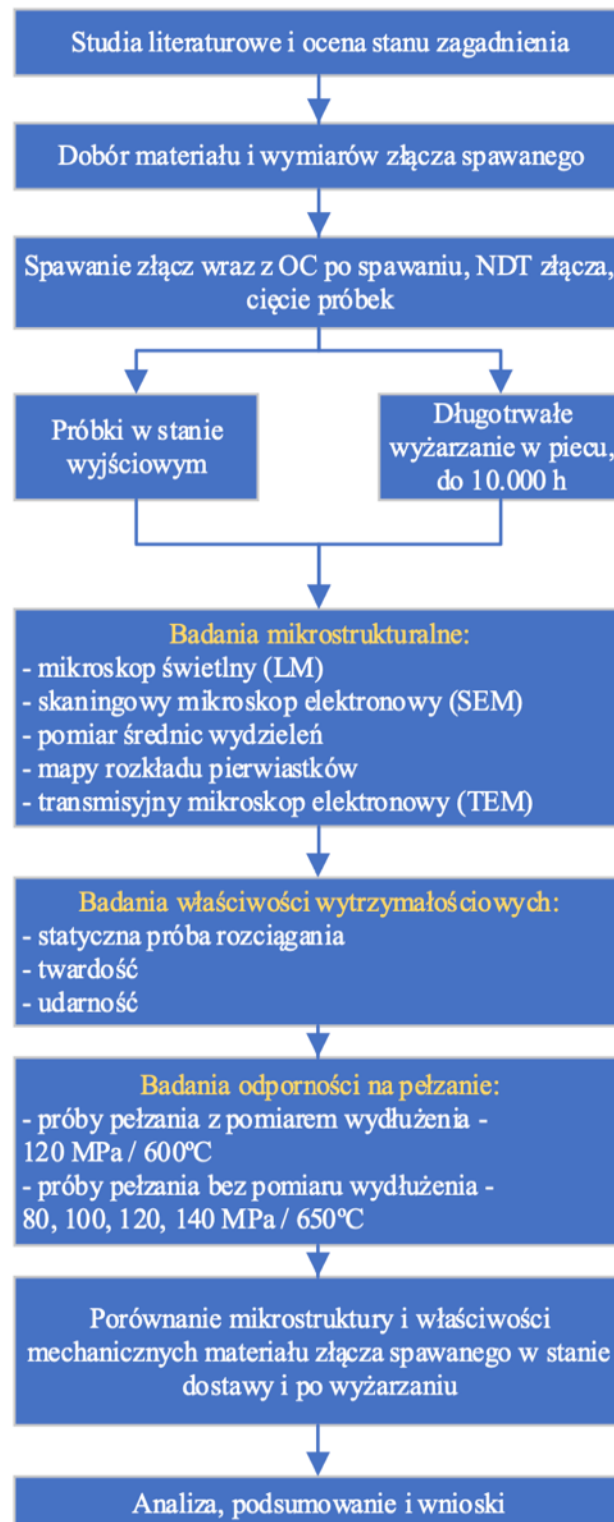
Rysunek 22. Program badań pracy doktorskiej

Dla potrzeb realizacji celów pracy doktorskiej przyjęto program badań schematycznie przedstawiony na rysunku 22.

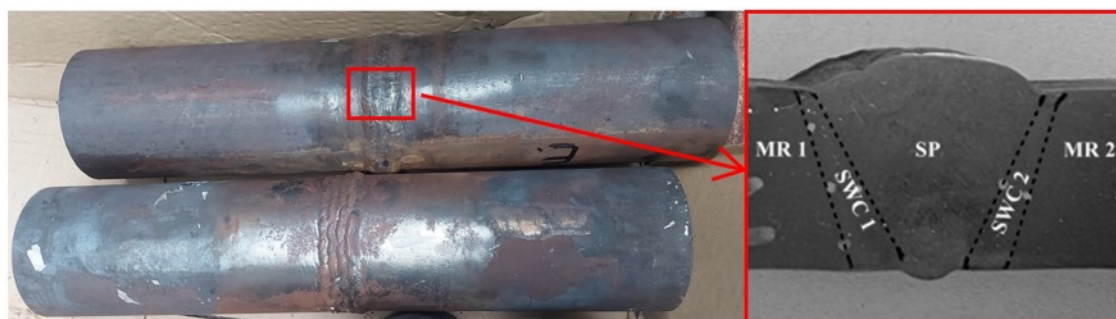
Rysunek 28. Próbka do badań pobrana z rurowego złącza spawanego

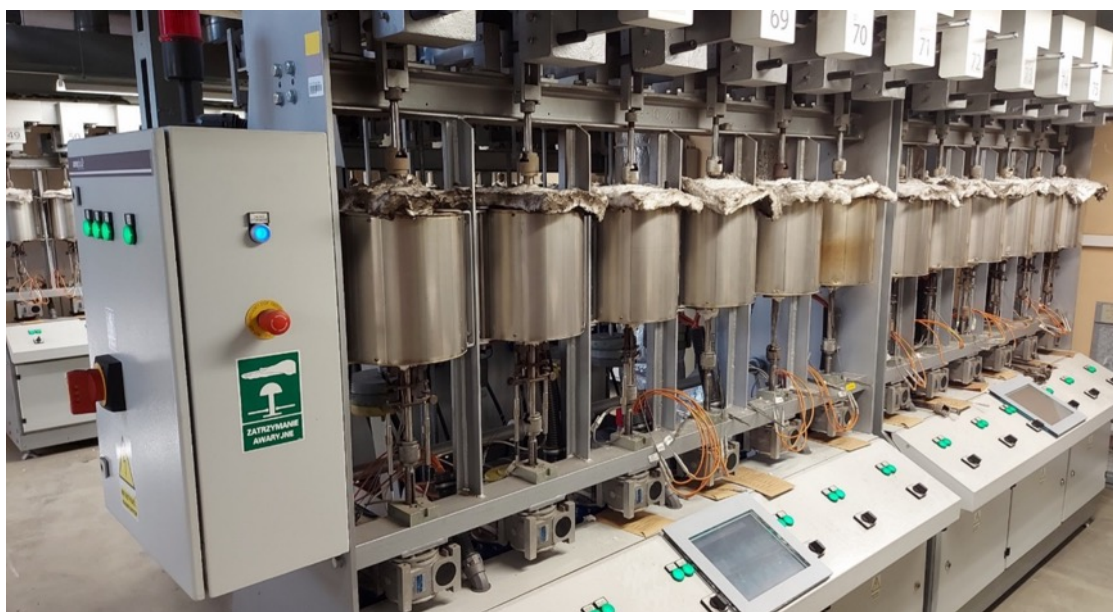
Rysunek 31. Maszyny do prób pełzania Sieci Badawczej Łukasiewicz - Górnośląskiego Instytutu Technologicznego w Gliwicach

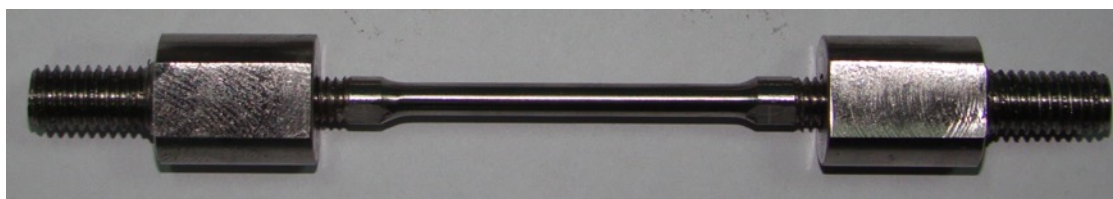
Rysunek 32. Próbka do badań pełzaniowych zamontowana w uchwytach

trwania próby z dokładnością $\leq \pm 0,5^{\circ}\text{C}$ w temperaturze badania do 800°C oraz z dokładnością $\leq \pm 1^{\circ}\text{C}$ zapewnia układ regulacji z wykorzystaniem sterownika PLC. Regulacja i pomiar temperatury są realizowane z wykorzystaniem trzech termopar płaszczykowych typu S klasy 1 umieszczonych na długości pomiarowej próbki. Pomiar wydłużenia jest realizowany przez ekstensometr z indukcyjnymi czujnikami pomiaru drogi z dokładnością $\pm 0,005$ mm na długości pomiarowej próbki. Próby wykonywane były przy stałej temperaturze wynoszącej 600°C oraz przy stałym naprężeniu przyłożonym do próbki wynoszącym 120 MPa. Sposób zamontowania próbki w uchwytach specjalnie przeznaczonych dla maszyn pełzaniowych ukazano na rysunku 32.

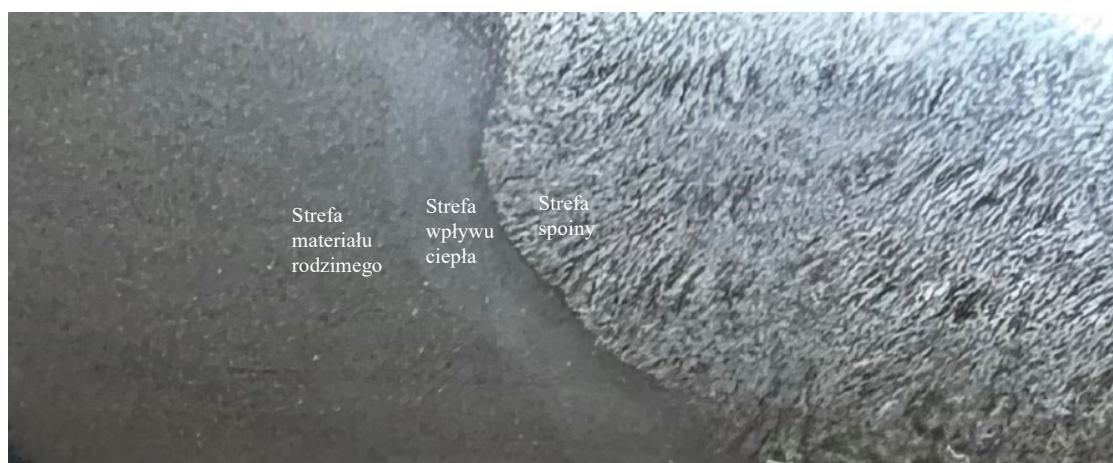
Rysunek 34. Schemat obserwacji mikrostruktury badanego złącza spawanego

Obserwacje mikrostruktury prowadzono zgodnie ze schematem złącza przedstawionym na rysunku 34, uwzględniając strefy złącza: materiał rodzimy rury, strefa wpływu ciepła oraz strefa spoiny. Aby ograniczyć objętość pracy badania mikrostrukturalne przeprowadzono na jednej stronie złącza spawanego. Materiał rodzimy, strefa wpływu ciepła oraz spoina są rozumiane jako kompletny zestaw obiektów mikrostrukturalnego badania.

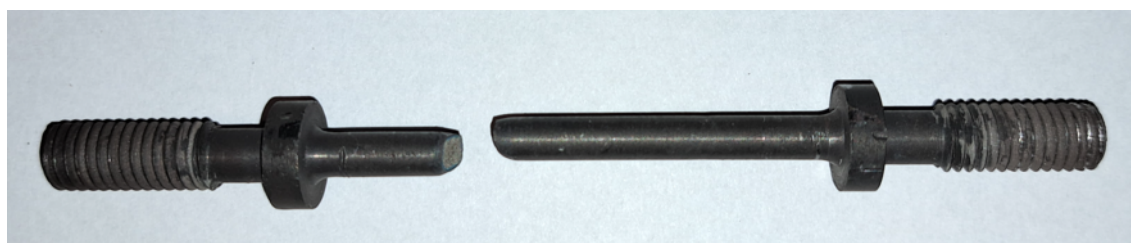
Rysunek 74. Zerwana próbka złącza ze stali X10CrWMoVNB9-2 po próbie pełzania w temperaturze 600°C i naprężeniu rozciągającym 120 MPa

Badania czasowej wytrzymałości na pełzanie zostały przeprowadzone zgodnie z normą PN-EN ISO 204:2018-11. W trakcie tych eksperymentów próbka była poddawana stałemu obciążeniu przy niezmiennie utrzymywanej temperaturze. Dla prób pełzania złączy spawanych X10CrWMoVNB9-2 przyjęto naprężenie rozciągające o wartości 120 MPa oraz utrzymywano temperaturę zbliżoną do warunków pracy rurociągu, wynoszącą 600°C. Szczegóły dotyczące prób oraz parametry pełzania próbek przedstawiono w tabeli 14. Obliczona została szybkość pełzania ustalonego, tzn. w drugim stadium pełzania. Wyznaczana jest na podstawie zmiany wydłużenia w stosunku do czasu, w którym zachodziło wydłużenie. Jedną z badanych próbek po zerwaniu przedstawiono na rysunku 74. Wyniki przeprowadzonych prób pełzania dostarczyły danych liczbowych, które zostały następnie przedstawione w formie wykresów na rysunku 75.

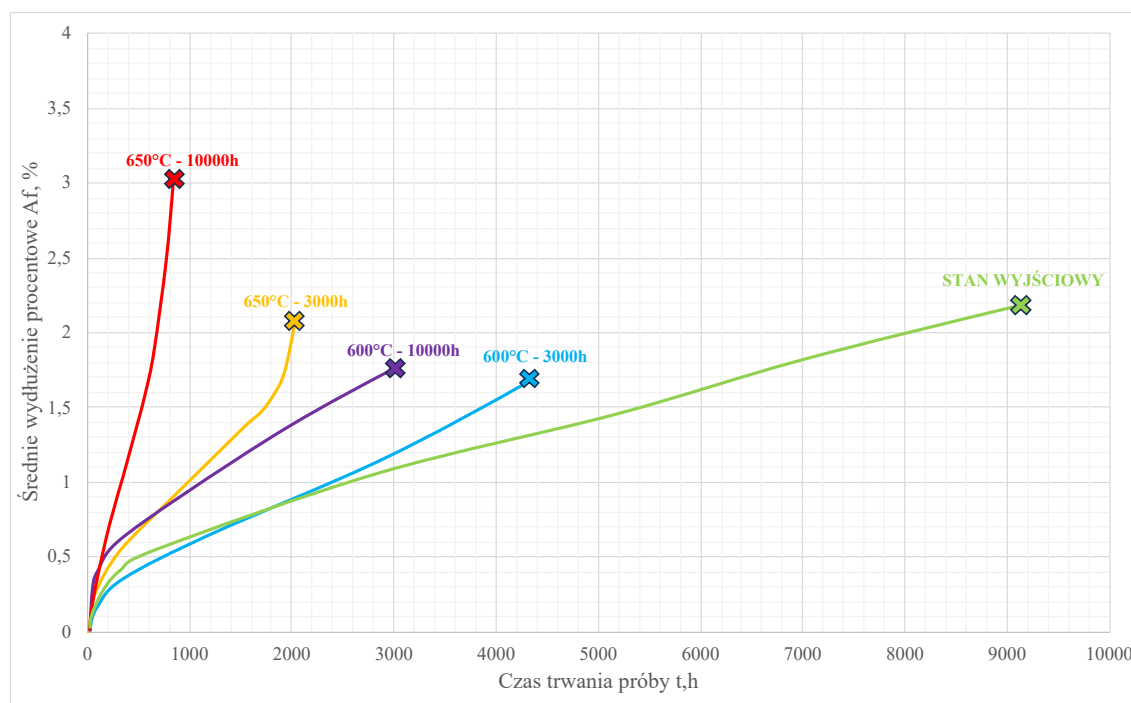
Rysunek 75. Krzywe pełzania próbek złączy ze stali X10CrWMoVNb9-2 w próbie pełzania w temperaturze 600°C i przy naprężeniu rozciągającym 120 MPa
