Wydział Budownictwa

Katedra Konstrukcji Budowlanych

# ROZPRAWA DOKTORSKA

„Analiza rektyfikacji odkształconych ścian baraków znajdujących się  
na terenie dawnego KL Auschwitz II Birkenau”

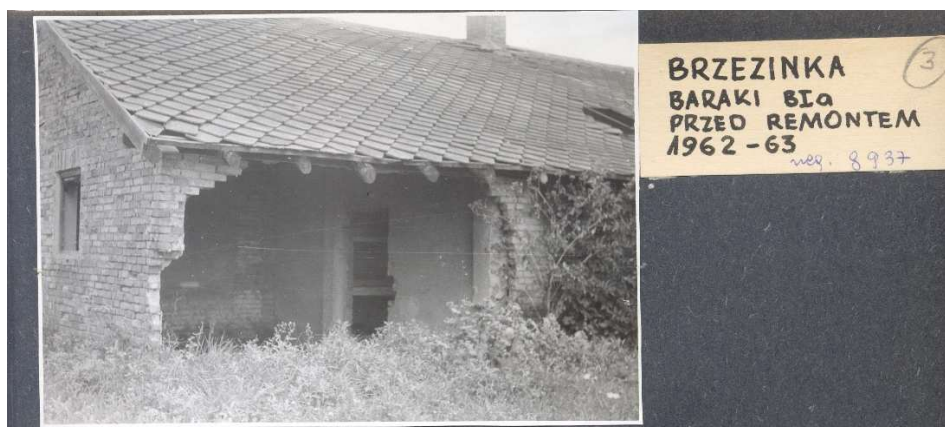
Rys. 2-4. Uszkodzona ściana zewnętrzna jednego z baraków murowanych, odcinek BIa, rok 1963 [5]

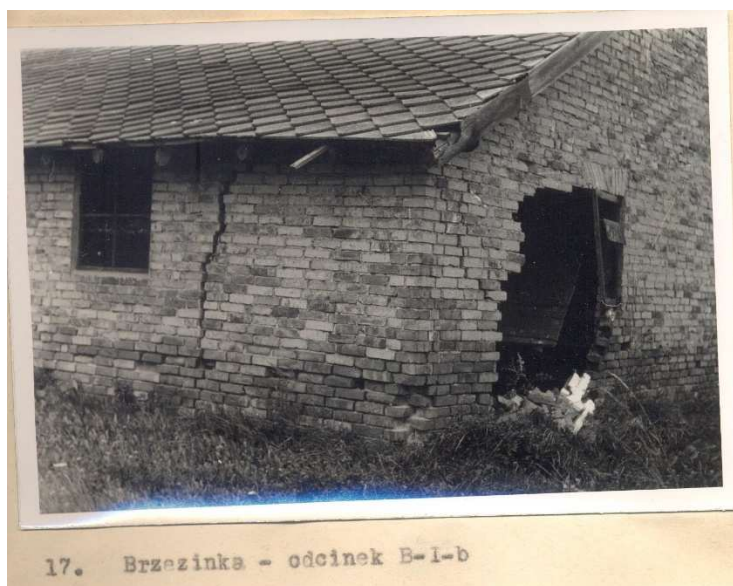
Rys. 2-5. Uszkodzona ściana zewnętrzna jednego z baraków murowanych, odcinek BIb, rok 1958 [5]

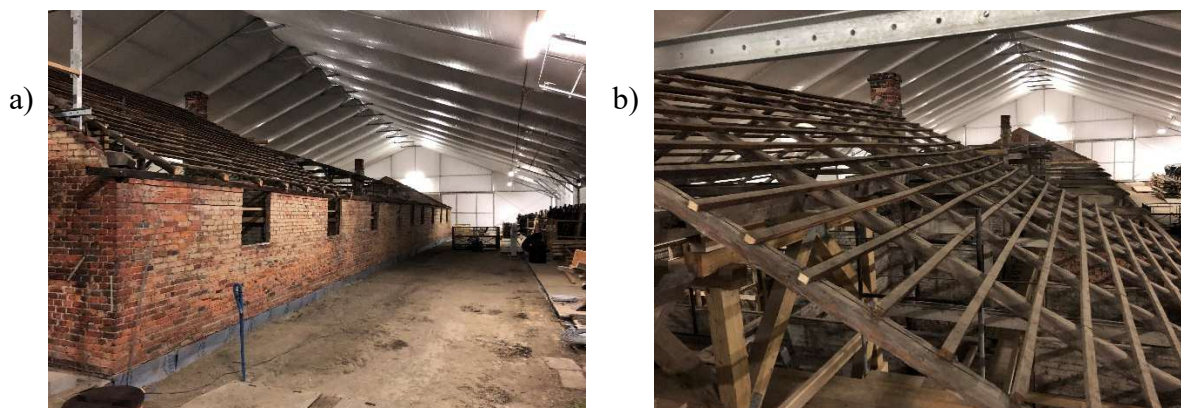
Rys. 2-8. Baraki B-138 i B-139 podczas remontu realizowanego w ramach GPK – widok ogólny: a) wnętrze namiotu z barakiem, b) drewniana więźba dachowa

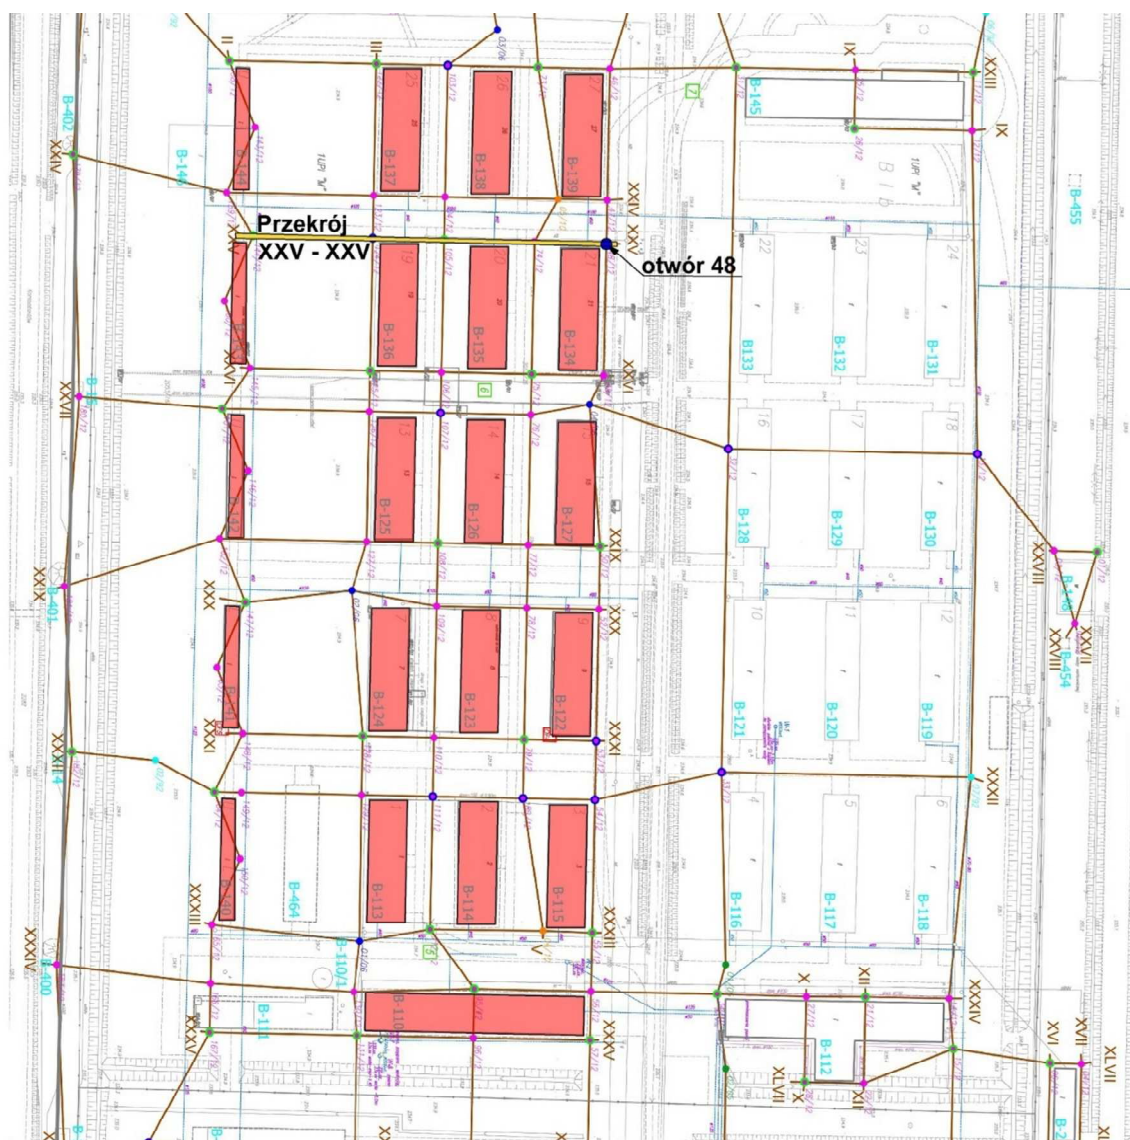
Rys. 4-3. Położenie otworu geotechnicznego nr 48 (4-1) i wybranego przekroju XXV-XXV (4-2) [M36]

Powyższe warunki geotechniczne zostały ustalone na podstawie obszernych badań obejmujących wykonanie 190 otworów geotechnicznych i odpowiadających im kart a także opracowanych przekrojów geologiczno-inżynierskich i interpretacji. Przykład karty otworu geotechnicznego nr 48 zamieszczono na rysunku 4-1 a przekrój geologiczno-inżynierski na rysunku 4-2. Z kolei położenie otworu i przekroju na rysunku 4-3.

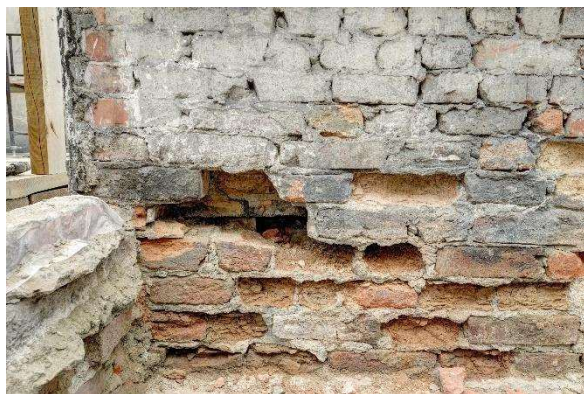
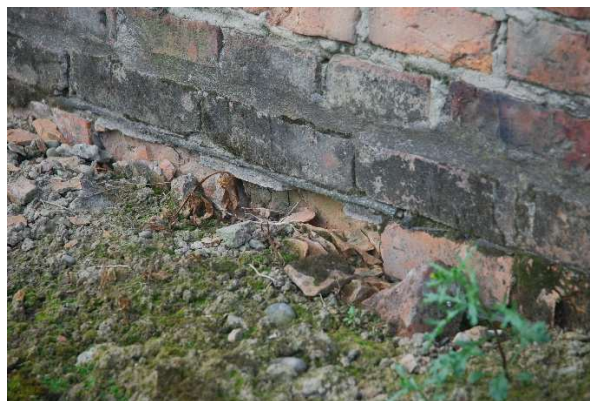
Rys. 4-6. Fundament – przykłady uszkodzeń górnych fragmentów ścian fundamentowych:  
a) korozja wywołana głównie przyczynami o charakterze biologicznym (uszkodzeń doznają pojedyncze cegły), b) uszkodzenia wywołane cyklami zamarzania (uszkodzeń doznają cegły znajdujące się w określonym położeniu)

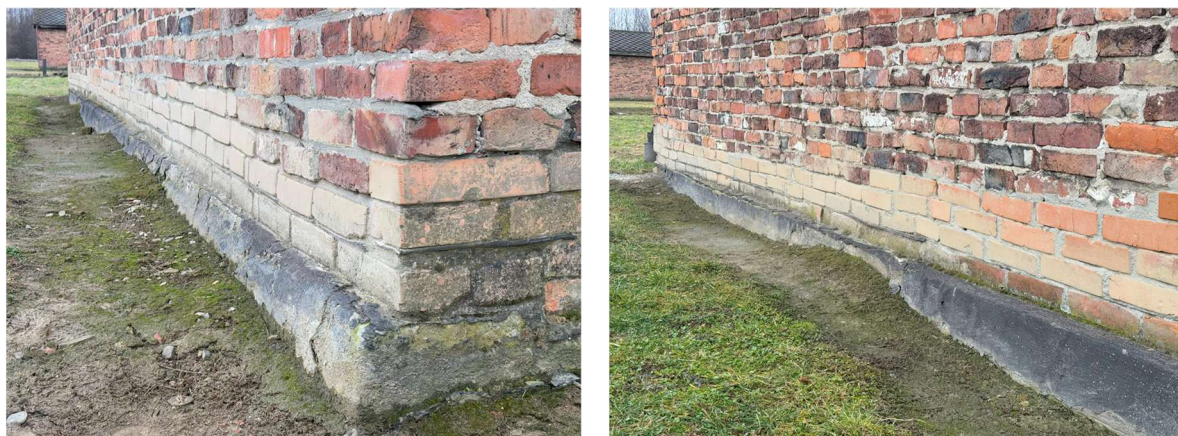
Rys. 4-12. Przykład wykonania wtórnej izolacji pionowej ułożonej na cementowej obrzutce – stan zachowania rozwiązania realizowanego w latach 90. XX w.

Pierwszym działaniem, które podejmowano w barakach, w miejscach największego zniszczenia cegieł w górnym poziomie fundamentu było wykonanie betonowej obrzutki uszkodzonych cegieł. Przed wykonaniem tej obrzutki odkopywano ścianę fundamentową od zewnątrz do poziomu ok -0,3 m i oczyszczono z luźnych fragmentów cegieł i zaprawy. Po wykonaniu obrzutki i jej wyschnięciu układano na tak uzyskanej powierzchni ściany pionową izolację z papy. Rozwiązanie to przedstawiono kolorem niebieskim na rysunku 4-10 oraz na szczególe ściany osi A (rys. 4-11). Przykład dobrze zachowanej wtórnej izolacji pionowej wykonanej w latach 90. XX w. przedstawiono na fotografiach z rysunku 4-12.

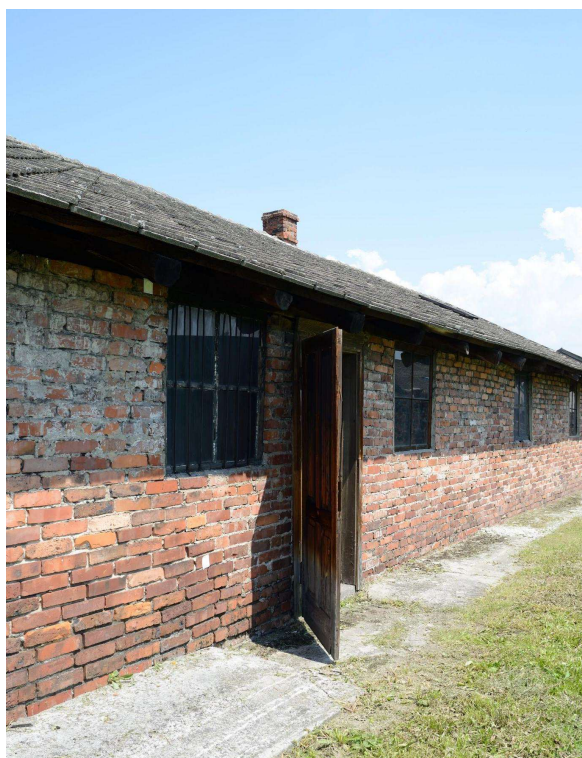
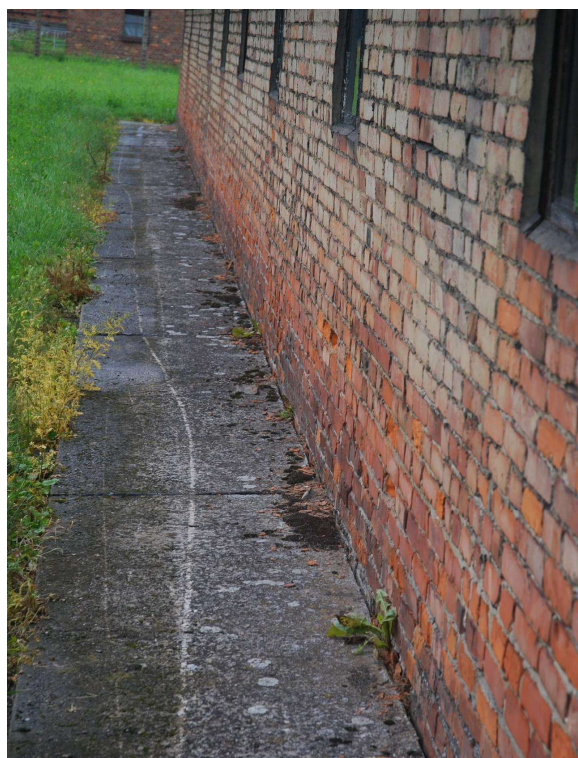
Rys. 4-14. Wtórna betonowa opaska przy baraku a) B-123, b) B-139

Drugim działaniem, które podejmowano w odniesieniu do zewnętrznych ścian fundamentowych było wykonanie betonowej opaski o szerokości około 80 cm i grubości od 6 cm do 10 cm po zewnętrznym obwodzie baraku. Prawdopodobnie opaska ta miała odsunąć wody opadowe od ścian i fundamentów jak również ograniczyć dostęp roślinności do ścian baraku. W sposób schematyczny rozwiązanie to przedstawiono kolorem zielonym na rysunku 4-15, a przykłady realizacji na fotografiach z rysunku 4-14. Przeprowadzone obserwacje pozwalają wyciągać wniosek, że opaska ta zadanie spełniła połowicznie. Ograniczyła ona w szczególności porost traw w bezpośrednim sąsiedztwie ścian, ale nie zatrzymała inwazji mchów (szczególnie na północnych elewacjach baraków) z opaski na ściany baraku. Mechanizm niekorzystnego działania opaski jest następujący. Woda opadowa spływająca z połaci dachowej i opadająca na opaskę odbija się od jej betonowej powierzchni i częściowo trafia na ściany. Powoduje to dodatkowe zawilgocenie ścian czego konsekwencją jest polepszenie warunków do rozwoju mchów. Porosty uszkadzają cegły, zatrzymują wilgoć, wydłużają czas wysychania fundamentu ceglanego i muru. Ma to niszczący wpływ na zaprawę i cegły, obniża ich parametry techniczne. Dodatkowo podczas prac przy kompleksowej konserwacji, po demontażu opaski zauważono znaczną destrukcję ceglanej części fundamentu, na styku między fundamentem i ścianą ceglaną. Destrukcja ta wynika z ograniczeniem jakie spowodowała opaska w odprowadzaniu wody i wilgoci z powierzchni styku. Zamarzająca woda w cegle i proces rozmrażania cegły w okresach obniżonych temperatur postępował na przestrzeni kilkudziesięciu lat. Przykłady efektów tego negatywnego oddziaływania opasek żelbetonowych na materiał ścian fundamentowych przedstawiono na fotografiach z rysunku 4-16.

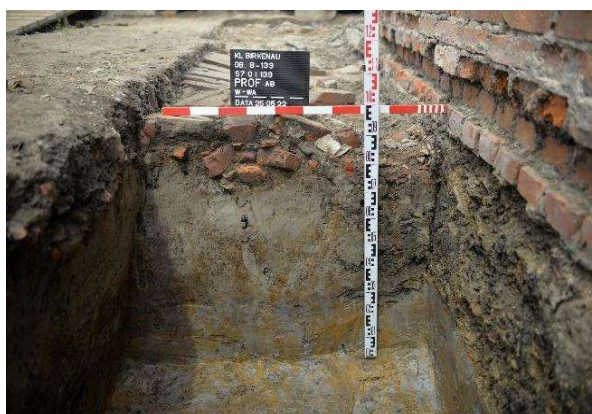
Rys. 4-16. Uszkodzona warstwa cegieł po usunięciu betonowej opaski.

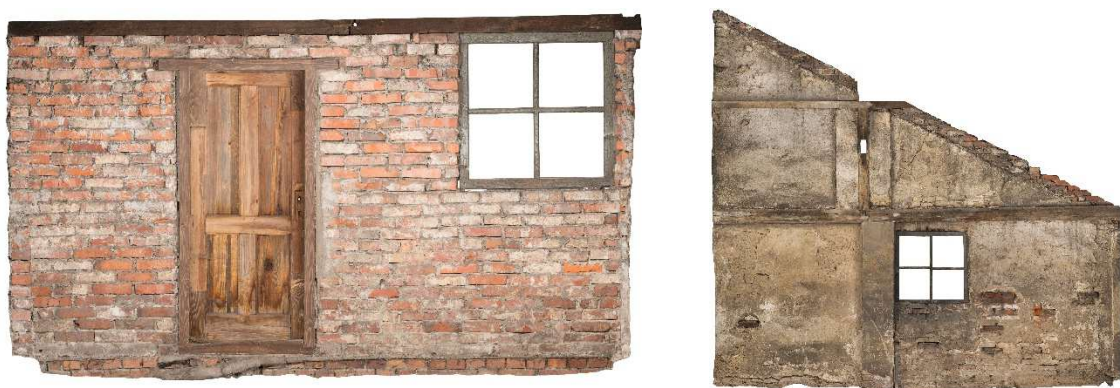
Rys. 4-21. Zdjęcia fotogrametryczne wykonane przed kompleksową konserwacją w Baraku B-123 a) ściana podłużna południowa (widok od środka), b) ściana szczytowa zachodnia (widok od środka)

Przed przystąpieniem do demontażu wyposażenia baraku (prycz, posadzek) wykonana została dokumentacja stanu zachowania. Stosowano różne techniki takie jak: zdjęcia fotogrametryczne, zdjęcia panoramiczne, skaning laserowy. Przykłady rezultatów zastosowania poszczególnych technik dokumentowania zamieszczono na kolejnych rysunkach: rys. 4-19 (zdjęcie panoramiczne wnętrza baraku), rys. 4-20 oraz rys. 4-21 (zdjęcia fotogrametryczne ściany szczytowej obserwowanej od wewnątrz) oraz opracowany wynik skaningu laserowego odkształcenia ściany szczytowej fragmenty ścian podłużnej (rys. 4-22).

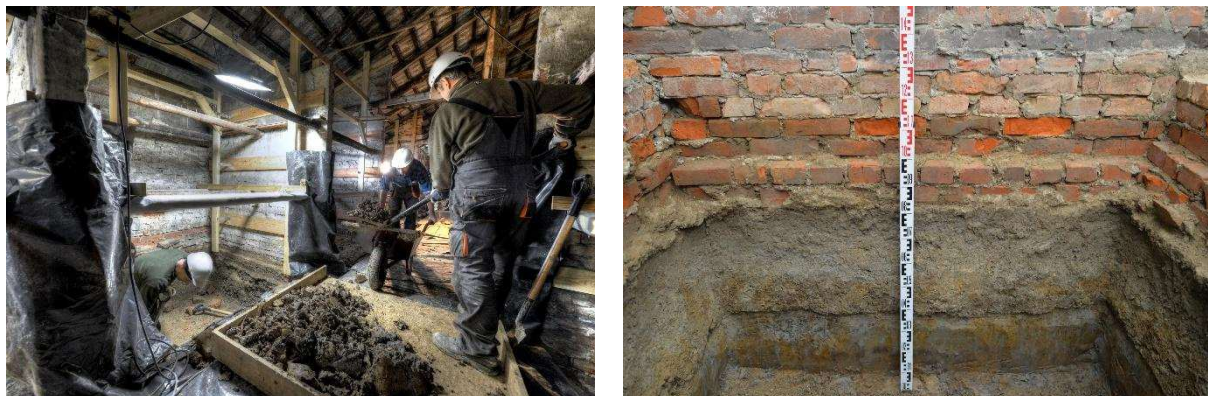
Rys. 4-23. Prace ziemne wewnątrz baraku, demontaż warstw podposadzkowych w boksach prycz

Po pieczołowitym zdemontowaniu posadzek i elementów wykończenia (wypracowane postępowanie w odniesieniu do tych elementów przedstawiono w punkcie 4.5.2) przystąpiono do odsłaniania ścian fundamentowych. Prace ziemne wykonywano ręcznie ze względu na małe przestrzenie boksów prycz (powierzchnia około 4 m<sup>2</sup>). Ponadto ręczne odkopywanie fundamentu dawało możliwość szybkiej reakcji na stany zagrożenia wynikające ze złego stanu fundamentów. Pierwsze warstwy podposadzkowe złożone z kruszywa, piasku, potłuczonych dachówek i gruntu były przesiewane. Zabieg ten był to niezbędny i wynikał z konieczności dokładnego przeglądu tych warstw pod kątem reliktyw archeologicznych. Prowadzone w ten sposób prace wewnątrz baraku przedstawiono na rysunku 4-23 a na zewnątrz na rysunku 4-24. Podczas ręcznego usuwania warstw równolegle palcowali archeolodzy i konserwatorzy zabytków na bieżąco identyfikując ujawnione przedmioty. Wśród tych przedmiotów znajdowały się między innymi monety z różnych krajów przywiezione przez więźniów oraz

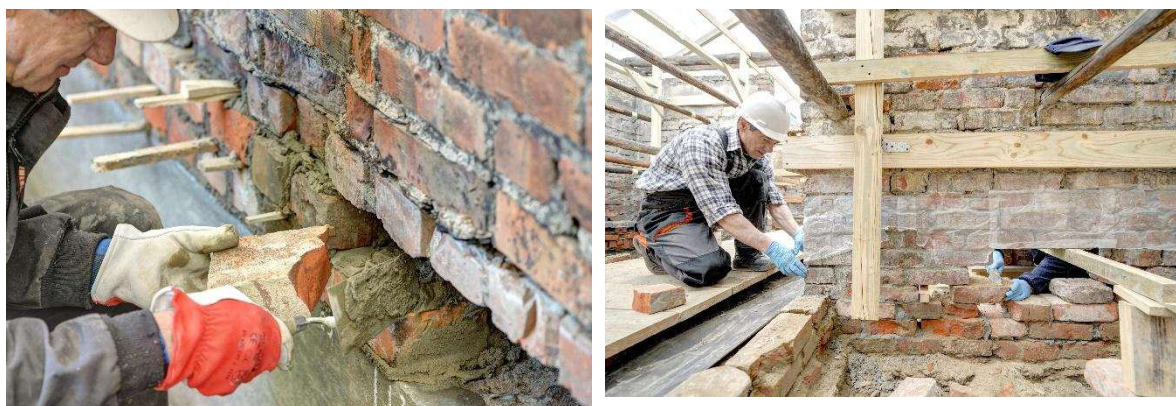
Rys. 4-25. Naprawa fundamentu ceglanego: a) ściana zewnętrzna podłużna, b) wewnętrzna ściana działowa

ścian fundamentowych i fragmentów ścian w poziomie posadzek były właśnie takimi sytuacjami. Zapewnienie stabilnego oparcia dla ścian nadziemnej części baraków warunkuje ponadto zachowanie obiektów dla przyszłych pokoleń. Stąd konsekwentnie prowadzono uzupełnienia i przemurowania fragmentów ścian oraz ścian fundamentowych (rys. 4-25).

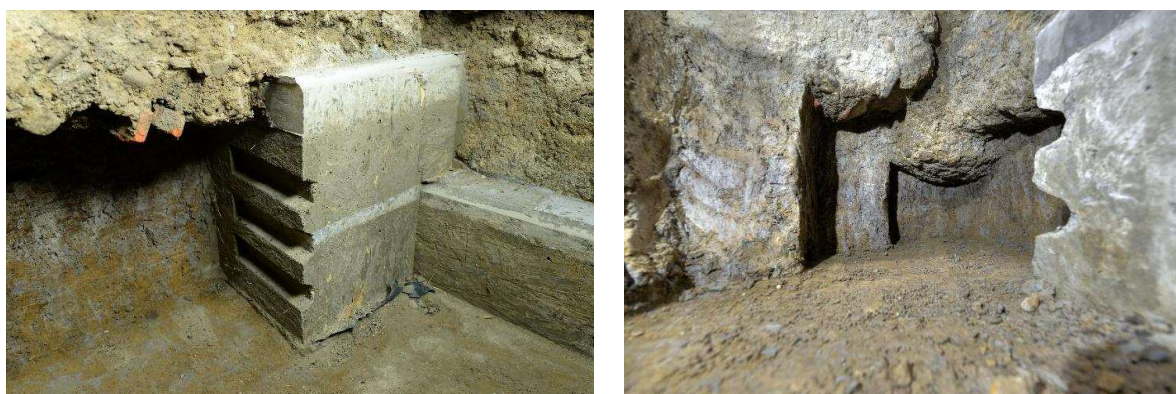
Rys. 4-26. Podbijanie fundamentów a) uzyskana powierzchnia z wrębami w miejscu przy końcu betonowanego odcina, b) podbicie fundamentu słupa drewnianego konstrukcji więźby dachowej

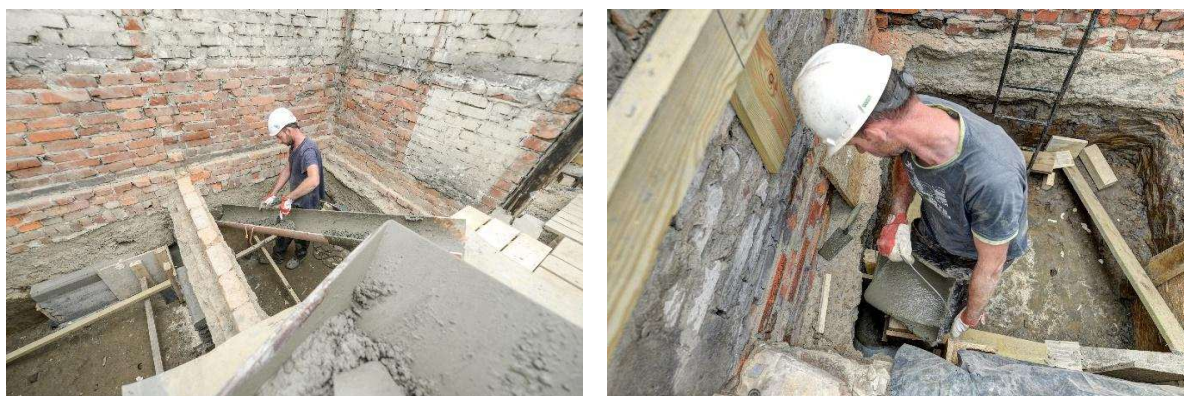
Rys. 4-27. Podbijanie fundamentów, betonowanie jednego z odcinków podbicia, prace ręczne.

Pobijanie fundamentów odbywało się odcinkowo. Wdrożony proces wyglądał następująco. Z dwóch stron odkopanych ścian wykonywano pod podstawą fundamentu otwór o długości od 0,2 m do 1,2 m. Podstawę fundamentu czyszczono, a boczne ściany tego otworu zabezpieczono szalunkiem (ST na rysunku 4-29). Szalunek ten stanowiła sklejka z nabitymi na nią kantówkami o przekroju 50/50 mm rozstawionymi do 100 mm. Przygotowane deskowanie ustawiano prostopadle do osi fundamentu w taki sposób, aby uzyskać odlew betonowy z odcisniętymi przez kantówki wrębami (rys. 4-26). Deskowanie ustawione wzdłuż osi ściany nie było wyposażone w kantówki i znajdowało się w odległości ok. 10 cm od krawędzi podstawy. Tak przygotowaną przestrzeń wypełniano betonem. Beton wprowadzano przez przerwy między deskowaniem a krawędziami istniejącej podstawy fundamentu (rys. 4-27). Do prac przy sąsiednim odcinku przystępowano po osiągnięciu przez beton ok. 30% wytrzymałości. Po wykonaniu nowego fundamentu uzyskiwano nowy poziom posadowienia, który oznaczano jako P2 (rys. 4-18). Aby przyspieszyć prace związane z podbieraniem fundamentów realizowano je równolegle w kilku miejscach baraku równocześnie. Zoptymalizowany i wdrożony schemat takich prac w przypadku baraku o numerze B-138 przedstawiono na rysunku 4-30. Rozkład odcinków, na których równocześnie prowadzono prace przypomina płaską szachownicę. Chodzi o to, że uwzględniono w nim nie tylko kolejność prowadzenia prac

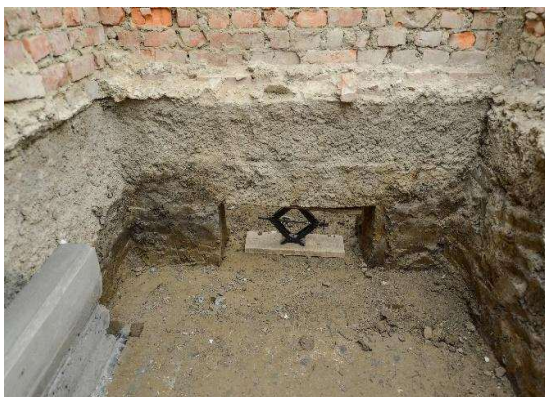
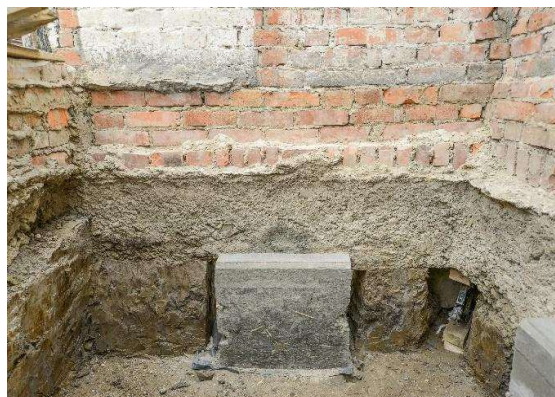
Rys. 4-32. Podbijanie fundamentów, a) przygotowany odcinek do szalowania, tymczasowo zabezpieczony podnośnikiem trapezowym, b) podbity fragment oryginalnej ławy fundamentowej

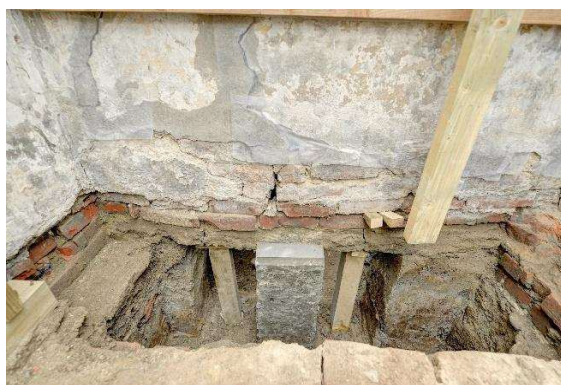
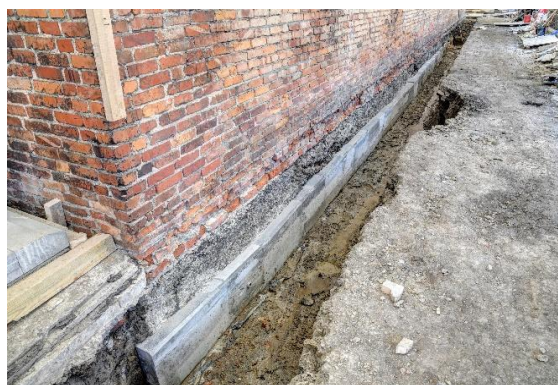
Rys. 4-33. Podbijanie fundamentów

Po podbiciu otrzymano pionową powierzchnię fundamentów złożoną z dużej liczby załamów, odsadzek i krawędzi. Nowy fundament (podbicie) jest o 20 cm szerszy (po 10 cm z każdej strony) od zachowanego, naprawionego oryginalnego fundamentu betonowego. Ten natomiast jest do 12 cm szerszy (po 6 cm z dwóch stron) od murowanych ścian fundamentowych. Położenie tych krawędzi i uskoków (w pionie i poziomie) nie jest regularne i zależy w szczególności od stanu zachowania oryginalnego fundamentu oraz od różnicy w poziomie posadowienia fundamentów (rys. 4-34).

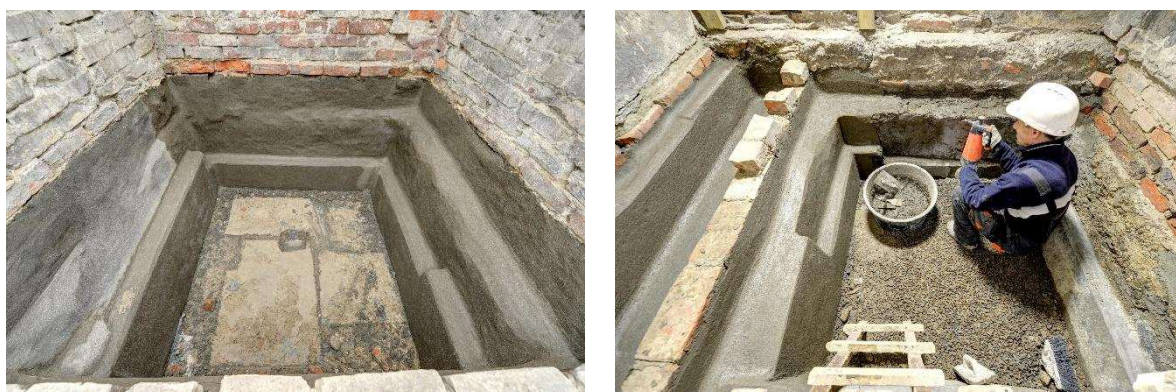
Rys. 4-34. Fundamenty po pobiciu: a) boczne powierzchnie fundamentów cechują się licznymi uskokami, b) układanie warstw hydroizolacji fundamentów

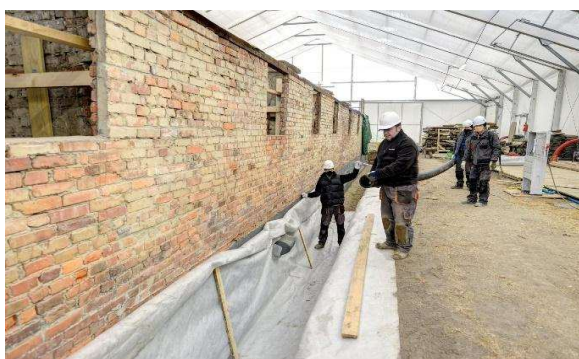
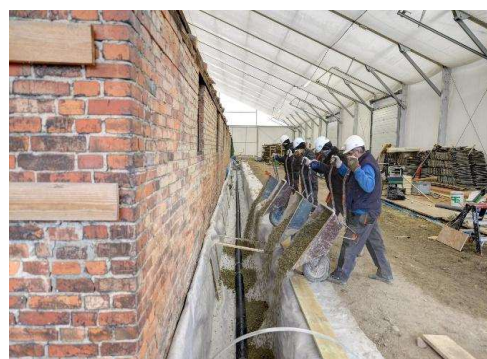
Rys. 4-36. Budowa drenażu opaskowego

Istotnym elementem zabezpieczającym ściany baraku przed wodą jest zastosowany również drenaż opaskowy (rys. 4-35, rys. 4-36). Zbiera on wodę opadową z dachu (wykluczono stosowanie rynien) i odprowadza ją do kanalizacji deszczowej, a następnie do rowu okalającego teren byłego KL Auschwitz II-Birkenau (rys. 4-37). Rowy odprowadzają wodę do cieków wodnych – Pławianka, a ten z kolei prowadzi wody do rzeki Wisła. Drenaż opaskowy zmniejsza również napór wody na fundamenty, zapobiegając ich zawilgoceniu i korozji materiałów fundamentu (betonu i cegły), chroni także przed podciąganiem kapilarnym wody. Ponadto stabilizuje mikroklimat wokół budynku ograniczając wahania wilgoci w bezpośrednim otoczeniu fundamentu i muru, co jest kluczowe dla zachowania substancji zabytkowej. Zabezpiecza także przed solami zawartymi w wodzie gruntowej, które krystalizują się w fundamentach i murach prowadząc do ich degradacji (wysolenia). Pojemność całego drenażu opaskowego w jednym baraku wynosi ponad 85m<sup>3</sup> (rys. 4-37) (rys. 4-35) co pozwala zmniejszyć ryzyko podtopień podczas ulewnych deszczy.

(rys. 4-36). Tym działaniem zabezpieczony został środek baraku przed działaniem wody i wilgoci a także w konsekwencji posadzki leżące w baraku.

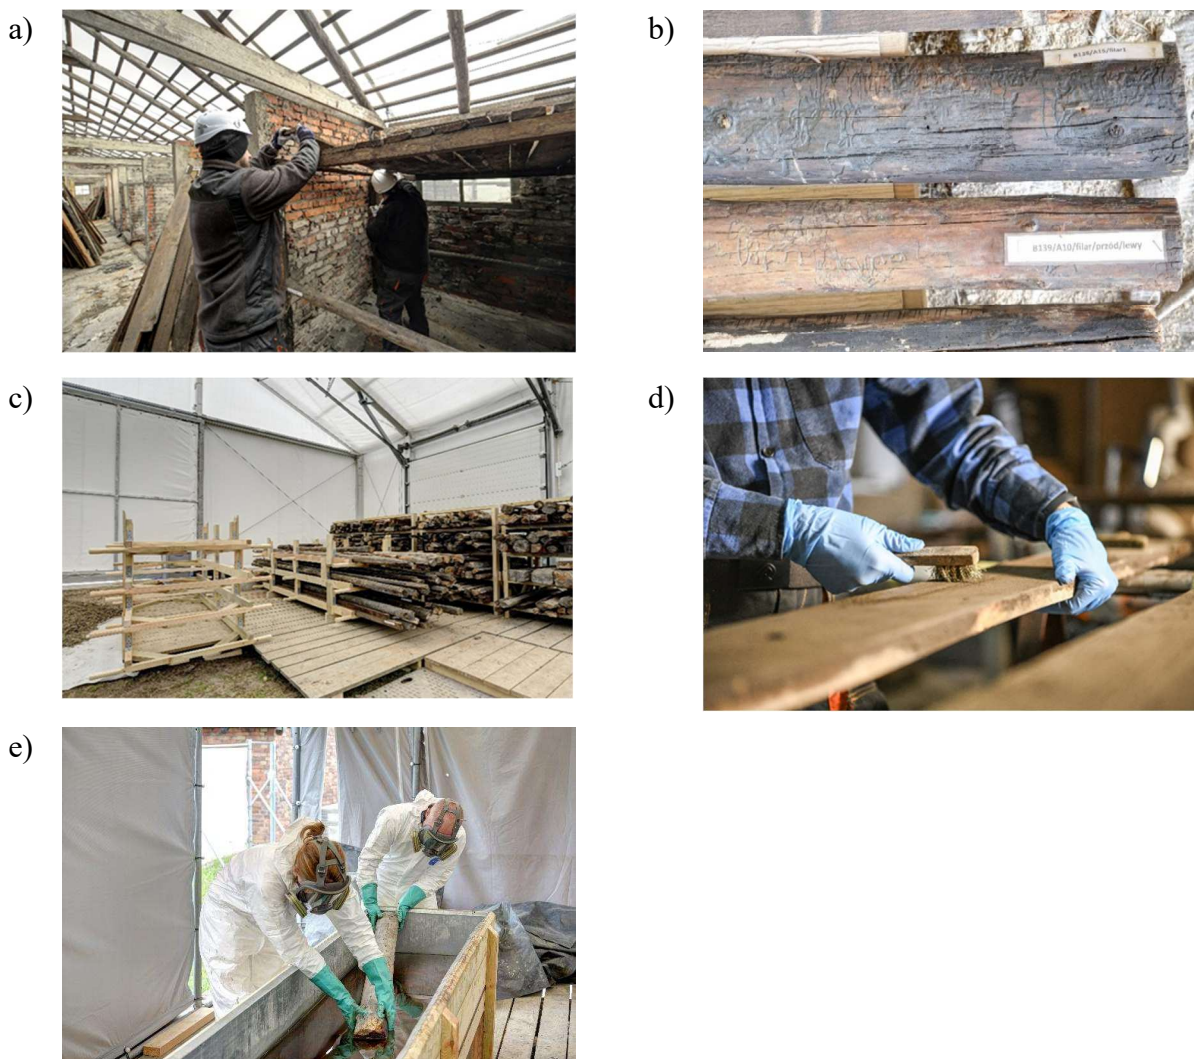
Rys. 4-38. Postępowanie z pryczami w trakcie wykonywania nowego posadowienia baraków:  
a) demontaż prycz, b) przykład oznaczenia elementów, c) składowanie elementów prycz, d) czyszczenie elementów prycz przed konserwacją, e) konserwacja

Rozwiązanie prycz w poszczególnych barkach było nieco odmienne. W barakach B-123 i B-124 belki nośne, na których leżały deski prycz wmurowane były w ściany działowe co w konsekwencji upraszczało całą konstrukcję. Z kolei w barakach B-138 i B-139 cała konstrukcja boksów prycz była niezależna i nie łączyła się w trwały sposób ze ścianami. Niezależnie od rozwiązania konstrukcyjnego prycze były demontowane (rys. 4-38a). W trakcie tego demontażu każdy drewniany element został oznaczony (rys. 4-38b), magazynowany na przygotowanych do tego paletach (rys. 4-38c) po to, aby mógł wrócić po jego oczyszczeniu (rys. 4-38d) i konserwacji (rys. 4-38e) w swoje pierwotne położenie.

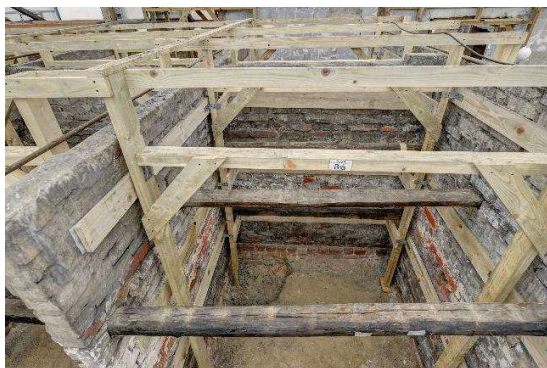
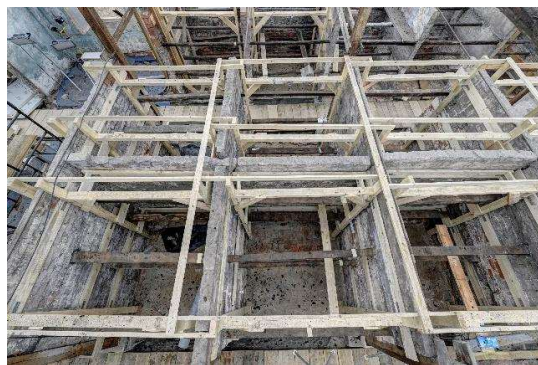
Rys. 4-39. Zabezpieczenie ścian boksów prycz drewnianymi konstrukcjami

W trakcie prac związanych z fundamentami szczególnych zabezpieczeń wymagały poprzeczne ściany działowe. Zdemontowane drewniane prycze usztywniały te ściany działowe. Jednocześnie ściany te były zamocowane w zewnętrznych ścianach podłużnych. Połączenia tych ścian poprzecznych z podłużnymi uległy jednak uszkodzeniom. Nastąpiło to wskutek dwóch oddziaływań. Pierwszą jest wychylenie na zewnątrz ścian podłużnych wywołanych poziomymi siłami przekazywanych z więźby dachowej, a drugą posadowienie ścian na niestabilnych fundamentach (patrz rozdział 7.2). W związku z tym, przed rozpoczęciem prac ziemnych konieczne było konstrukcyjne zabezpieczenie murowanych wewnętrznych ścian działowych. Do tego zabezpieczenia użyto drewnianych elementów wbudowanych między ściany działowe (rys. 4-39). Podstawowymi elementami, z których wykonywano to wzmocnienie to belki o przekroju  $50 \times 100$  mm oraz deski o grubości 25 mm. Drewniane konstrukcje zabezpieczały w szczególności ściany działowe podczas ich podkopywania. Demontaż zabezpieczeń był prosty, szybki i przede wszystkim bezpieczny dla oryginalnych ścian, co ma zasadnicze znaczenie w obiektach zabytkowych. Przyjęcie takiego rozwiązania wynika z łatwości z jaką można dopasowywać te zabezpieczenia do zniekształconej geometrii ścian. Docinanie na indywidualny wymiar i łączenie za pomocą łączników ciesielskich i wkrętów sprawdziło się, dało bezpieczne i szybkie w montażu rozwiązanie. Przyjęte rozwiązanie wzmocnienia jest bardzo korzystane, co wynika także z łatwości jego przebudowywania. Konieczność przebudów wzmocnienia zachodziła podczas wymiany spoin ścian, a także bruzdowania i wbudowywania zbrojenia w ściany.

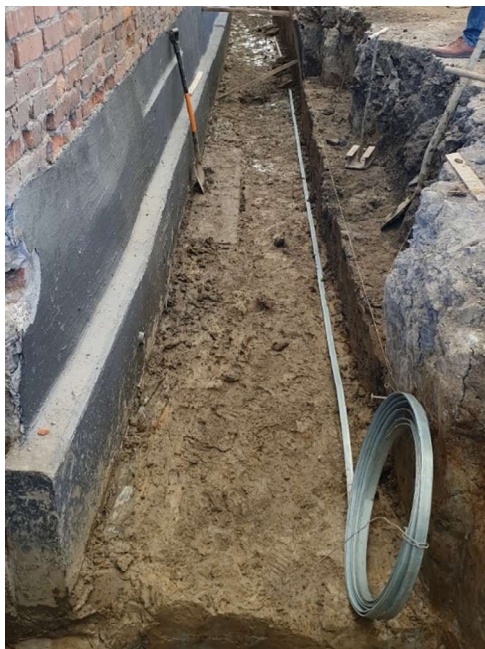
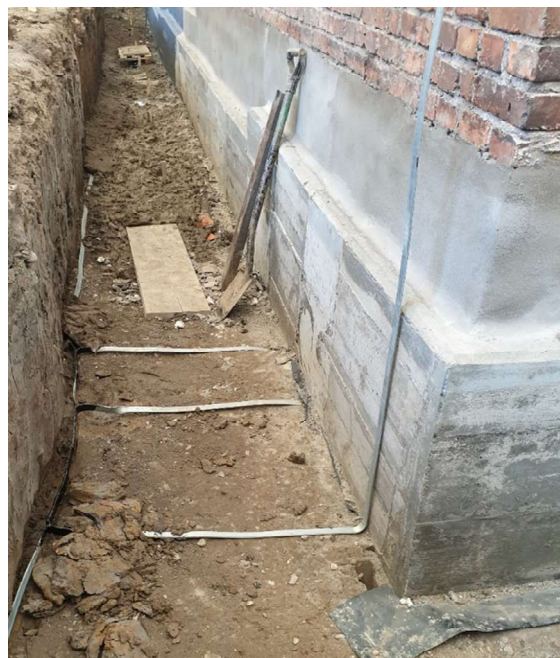
Rys. 4-40. Fundament baraku murowanego przed i po oczyszczeniu

Baraki murowane nie były wyposażone w instalację odgromową. Projekt kompleksowej konserwacji zakładał, że ze względów bezpieczeństwa obiekty po pracach budowlano-konserwatorskich zostaną wyposażone w tą instalację. Pierwszy pilotażowy projekt dla baraków B-123 i B-124 zakładał instalację odgromową wykonaną w gruncie w postaci szpil wbijanych w grunt. Szpile są uznawane za mniej efektywne uziemienie od otoku. W związku z tym w barakach B-138 i B-139 zastosowano bardziej efektywne rozwiązanie w postaci otoku. Zastosowanie tego korzystniejszego rozwiązania było możliwe przez wykorzystanie faktu, że podczas podbijania fundamentów cały barak był odkopany. W dniu tego wykopu ułożono otok z wyprowadzonymi nad powierzchnię wytykami (rys. 4-40). Bednarka stanowi podziemną

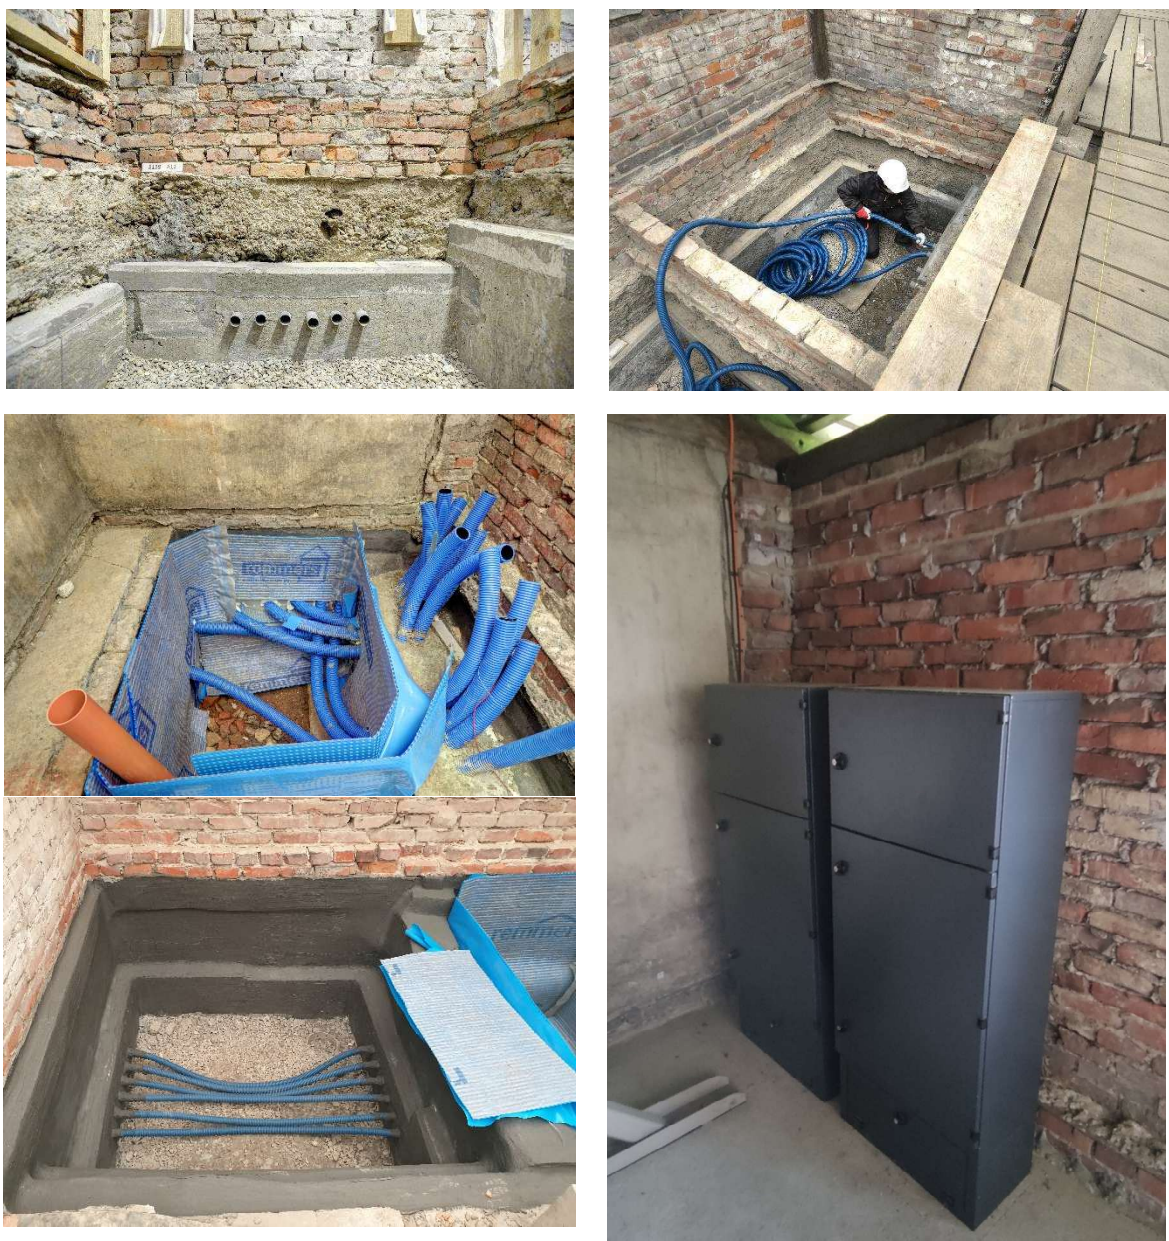
Rys. 4-41. Ułożenie kanalizacji kablowej, przejścia przez ścianę przygotowane na etapie betonowania podbić

Kolejną instalacją wbudowaną w baraki były liczne instalacje kablowe wynikające z wyposażenia obiektów w monitoring (CCTV – kamery i rejestrację zdarzeń), systemy alarmowe (czujki ruchu, otwarcia drzwi, systemy antywłamaniowe), kontrolę dostępu, zabezpieczenia przeciwpożarowe (SSP - czujki dymu, sygnalizatory akustyczne i optyczne). Wszystkie te instalacje wymagają okablowania. Kable które w początkowym założeniu miały być prowadzone po ścianach, krokwiach, płatwiach, kleszczach w większości zostały „ukryte” pod posadzką, ponieważ na etapie robót ziemnych, podbicia fundamentów ułożono kanalizację kablową. Rury kanalizacji kablowej zlokalizowane są na poziomie podbicia fundamentów (rys. 4-41 a), swój początek mają pod szafą rozdzielczą (rys. 4-41 c), a koniec na poziomie posadzki w sąsiedztwie elementów wykonawczych których dotyczą. Początkowe założenia ilości okablowania z czasem, w trakcie prac w terenie, zostały zmieniane i ich ilość (a także i objętość) kabli wzrosła. Przyjęte rozwiązanie wykonania podziemnej kanalizacji kablowej w pełni zostało wykorzystane co pozwoliło zgodnie z zasadą ukrywania elementów wtórnych w baraku uniknąć dużej wiązki kabli w oryginalnej przestrzeni baraku. Rozwiązanie to zostało zastosowane w kolejnej kompleksowej konserwacji baraków murowanych B-138 i B-139.

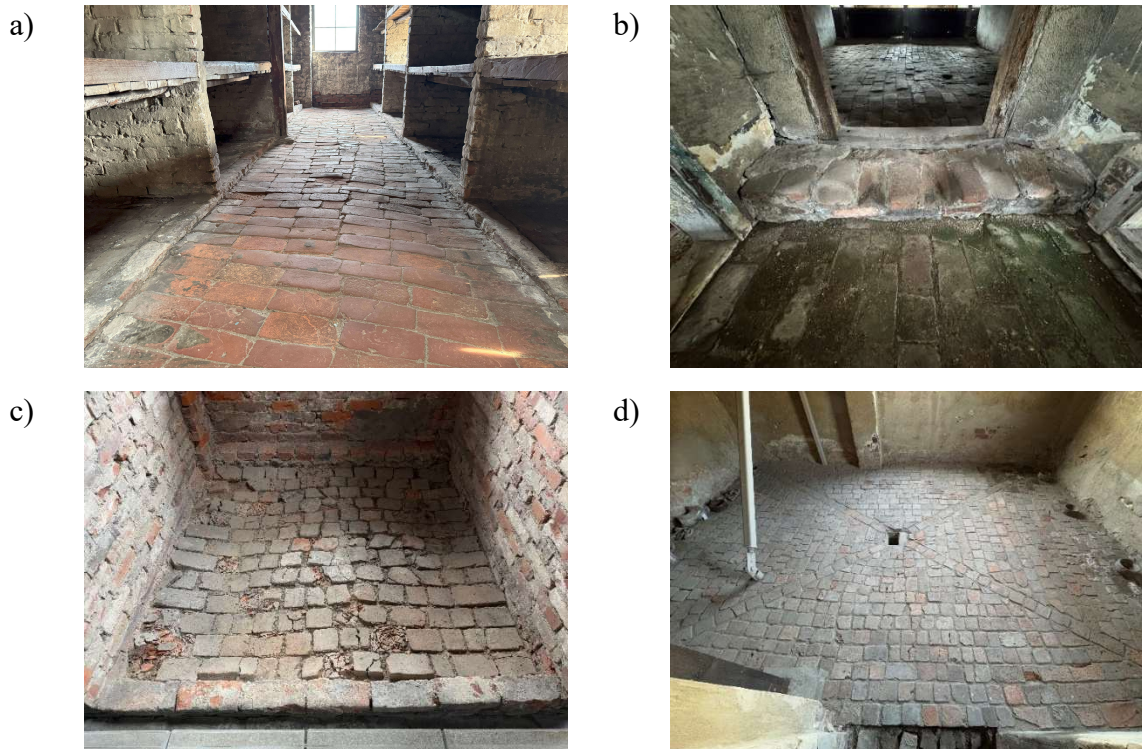
Rys. 5-1. Przykłady posadzek ceramicznych: a) barak B-72, b) barak B-79, c) barak B-139, d) B-124

Posadzki ceramiczne zostały wykonane na podbudowie o grubości 20 cm – 35 cm. Podbudowa składa się z dwóch warstw. Bezpośrednio na gruncie rodzimym ułożona jest warstwa 15 cm – 25 cm kruszywa naturalnego różnej frakcji zawierająca gruz np. fragmenty betonowych dachówek lub cegieł. Na tej pierwszej warstwie ułożona jest podsypka o grubości 5 cm - 10 cm z drobnego żwiru i piasku, a na niej cegła ceramiczna na płasko. Fugi między cegłami wypełnione są kruszywem lub zaprawą (rys. 5-1).

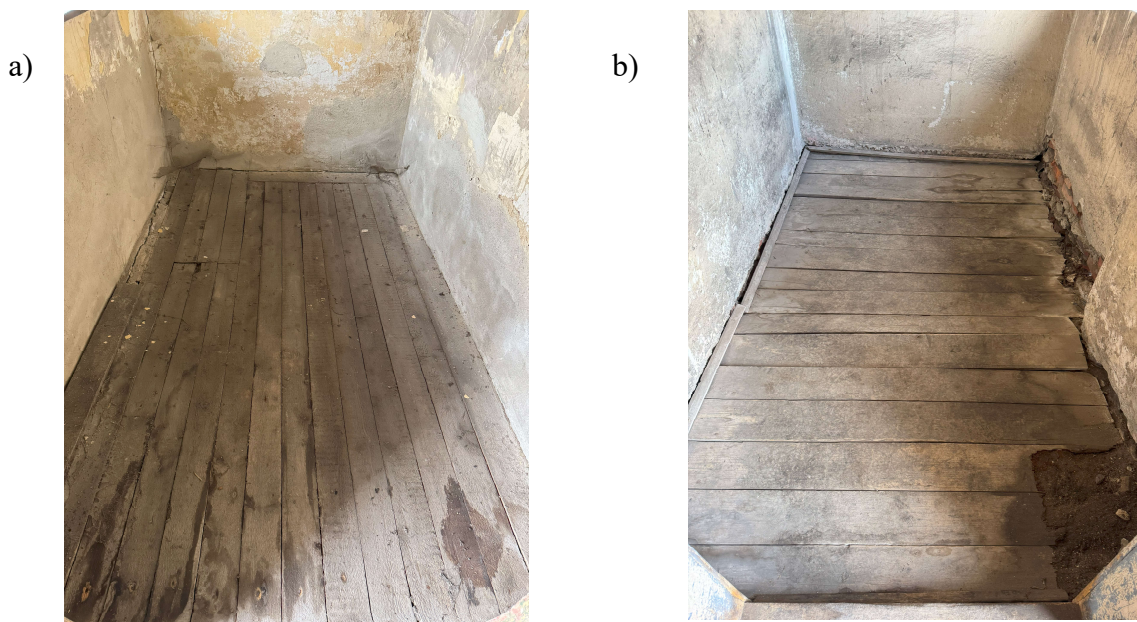
Rys. 5-2. Posadzka drewniana: a) barak B-127, b) barak B-75

Posadzki drewniane w murowanych barakach mieszkalnych znajdują się w pomieszczeniach przy wejściach do baraku w tzw. pomieszczeniach funkcyjnych. Posadzkę drewnianą tworzą deski spoczywające na legarach drewnianych ułożonych bezpośrednio na gruncie rodzimym. Przykłady takich oryginalnych drewnianych posadzek zamieszczono na fotografiach z rysunku 5-2.

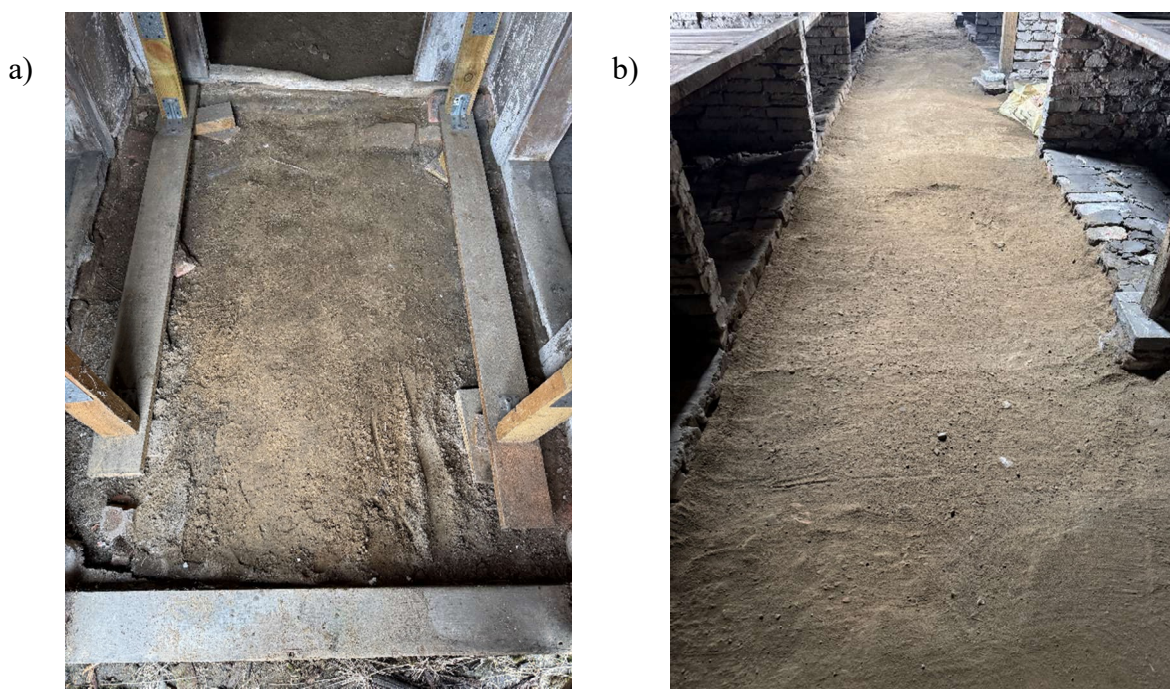
Rys. 5-4. Posadzka klepisko a), b) barak B-79

Posadzkę w postaci klepiska stanowi najczęściej udeptany grunt rodzimy lub podłoże wykonane z kruszywa o różnym uziarnieniu (rys. 5-4). Wydaje się, że zastosowanie tego rodzaju posadzki wynika z faktu, że część przestrzeni w barakach w czasie Wojny była

przebudowywania i te przebudowy nie zostały dokończone. Zdaniem autora na przykład klepisko występujące w barakach B-126, B-127, B-134 (w sanitariatach), B-77, B-78, B-79 (w ciągach komunikacyjnych w postaci udeptanego gruzu jest efektem rozbiórki posadzki ceramicznej i planowanej przebudowy przestrzeni, w której znajdowało się osiem prycz na pomieszczenia sanitarne. Przebudowa nie została zakończona i w konsekwencji pozostało klepisko.

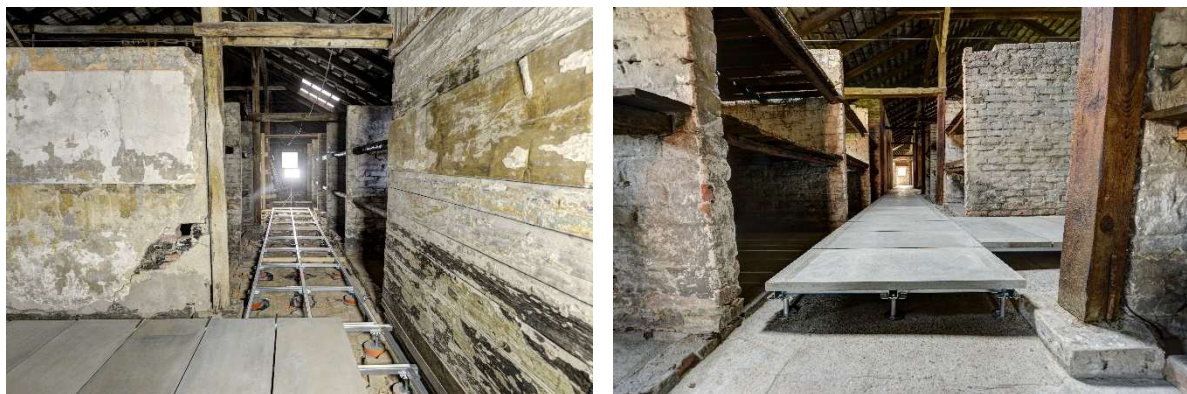
Rys. 5-5. Posadzka zastępcza betonowa

Posadzki zastępcze to rozwiązania współczesne, które zostały wykonane na posadzce oryginalnej. Opierają się one na posadzce oryginalnej, lecz pozostają z nią niezwiązane. W Auschwitz II zastępcze posadzki są wykonywane jako betonowe lub drewniane. Posadzkę betonową tworzą żelbetowe płyty ułożone na metalowym szkielecie (rys. 5-5). Posadzkę drewnianą stanowią deski ułożone na legarach (rys. 5-6). Podłoga zastępcza jest zatem dodatkowym elementem, który nie ingeruje w istniejącą oryginalną posadzkę, można ją zdemontować i odsłonić posadzkę oryginalną przywracając w dowolnym momencie pierwotny stan. W celu ochrony istniejącej oryginalnej posadzki odwiedzający chodzą po posadzce zastępczej. Ułożona jest ona w ciągach komunikacyjnych w miejscach, gdzie prowadzona jest grupa odwiedzających. Rozwiązanie to ogranicza wilgotność oraz zapylenie, a także ułatwia bieżące utrzymanie obiektu w czystości. Schemat ułożenia zastępczej posadzki betonowej w baraku B-123, B-124, B-138, B-139 przedstawiono na rysunku 5-7.

W barakach, w miejscach, gdzie będzie prowadzony ruch odwiedzających oryginalne posadzki są zabezpieczone podłogami zastępczymi. Są to dodatkowe elementy z płyt betonowych ułożonych na stalowym ruszcie posadowionym na historycznej posadzce (dodatkowe elementy – stalowy rusz i jego stopy – nie ingeruje w oryginalną podłogę – jest to rozwiązanie odwracalne – rys. 5-5). Takie podejście pozwala w maksymalnym stopniu zabezpieczyć oryginalną posadzkę przed wytarciem i zużyciem spowodowanym przez ruch odwiedzających.

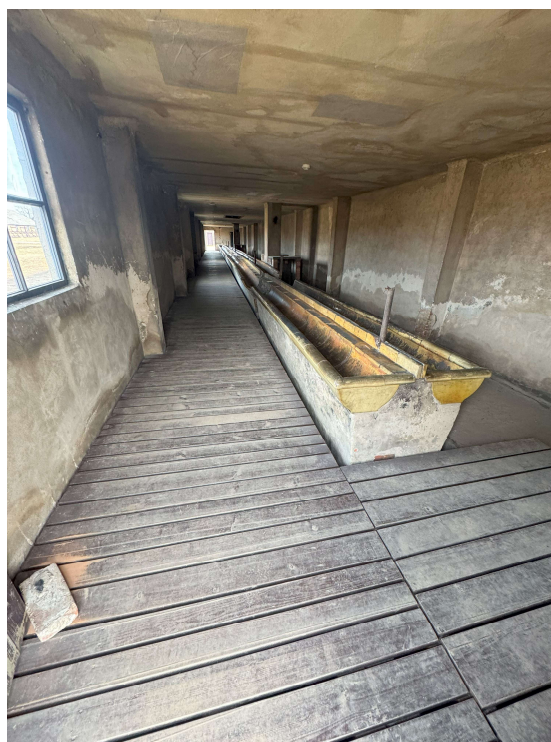
Rys 5-6. Posadzka zastępcza (drewniana – tymczasowa) barak B-87 (umywalnia)

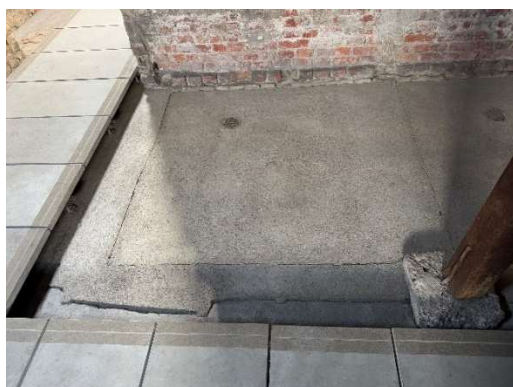
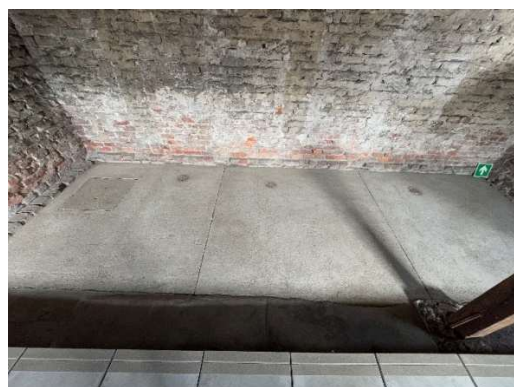
Rys. 5-8. Posadzka techniczna – a), b) barak B-123

Współczesnymi posadzkami są także posadzki, które nazwano posadzkami technicznymi. Są to najczęściej posadzki betonowe wykonane w miejscu oryginalnych posadzek, głównie drewnianych (rys. 5-8). Występują one w pomieszczeniach, gdzie nie było możliwości zachowania posadzki drewnianej i w myśl generalnej zasady nieodtworzenia zabytków

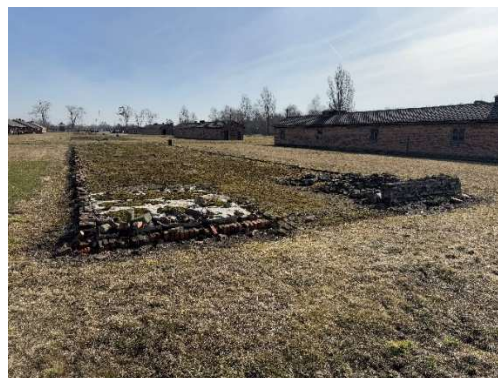
Rys. 5-9. Relikty – pozostałości ścian fundamentowych i posadzek po barakach rozebranych przed powstaniem Muzeum: a) posadzka betonowa, b) posadzka ceglana

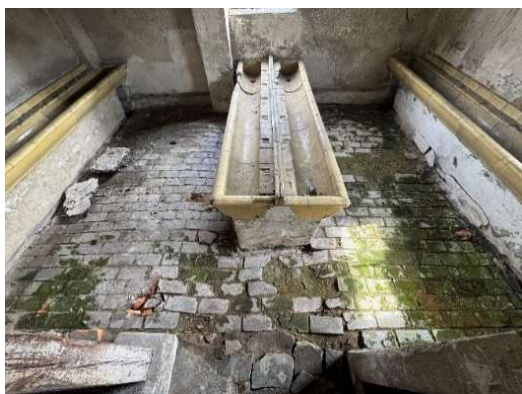
Rys. 5-10. Przykłady uszkodzeń posadzek: a) posadzka ceglana (barak B-113), b) posadzka ceglana (barak B-114), c) posadzka drewniana (barak B-134), d) posadzka betonowa (barak B-113)

Posadzki betonowe są wytarte, występują wykruszenia. Część z nich jest połamana z widocznymi ubytkami (rys. 5-10d).

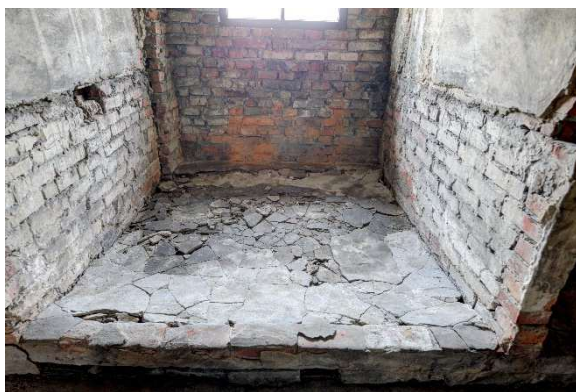
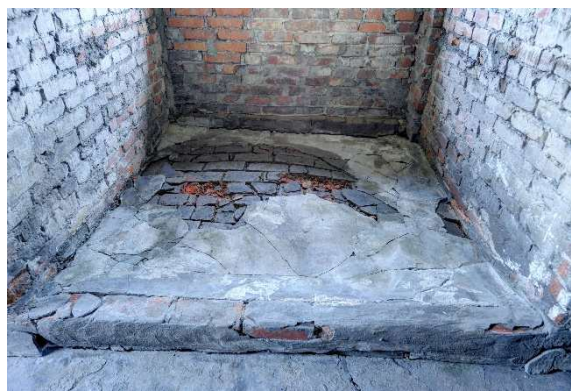
Rys. 5-14. Posadzki ceramiczne w boksach prysz, na których wykonano betonowe wtórne zacierki
