Wydział Budownictwa

Katedra Konstrukcji Budowlanych

# ROZPRAWA DOKTORSKA

„Analiza rektyfikacji odkształconych ścian baraków znajdujących się  
na terenie dawnego KL Auschwitz II Birkenau”

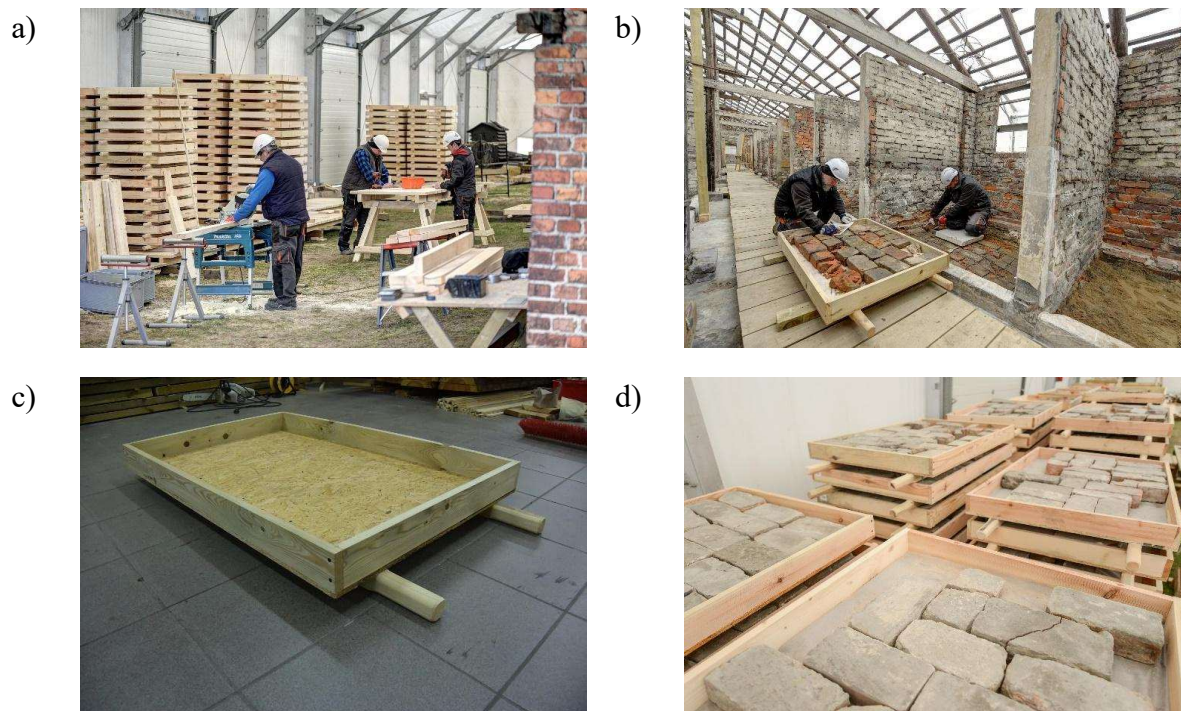
Rys. 5-16. Demontaż oryginalnej ceramicznej posadzki w boksach prycz: a) produkcja noszy, b) przekładanie cegieł do noszy, c) nosze, d) przechowywanie posadzki

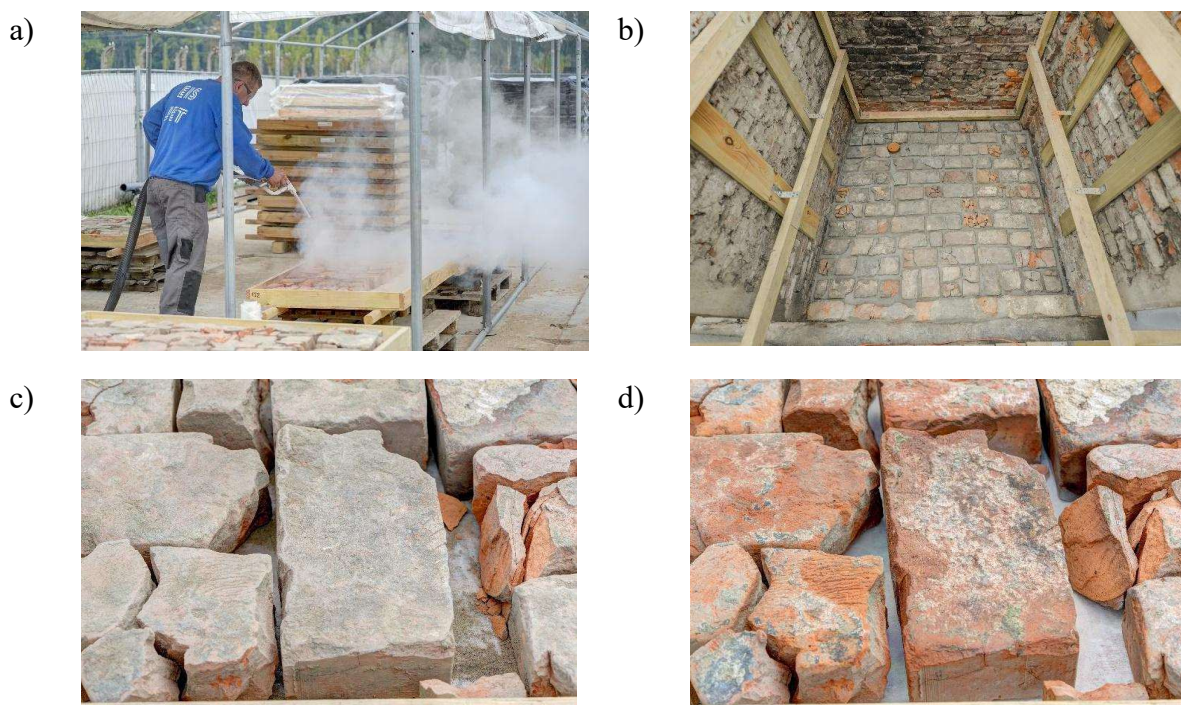
Rys. 5-17. Postępowanie z elementami ceramicznej posadzki po jej zdemontowaniu:  
a) czyszczenie za pomocą suchego lodu, b) posadzka po ponownym  
wbudowaniu, c), d) cegły przed zabiegiem i te same cegły po zabiegu

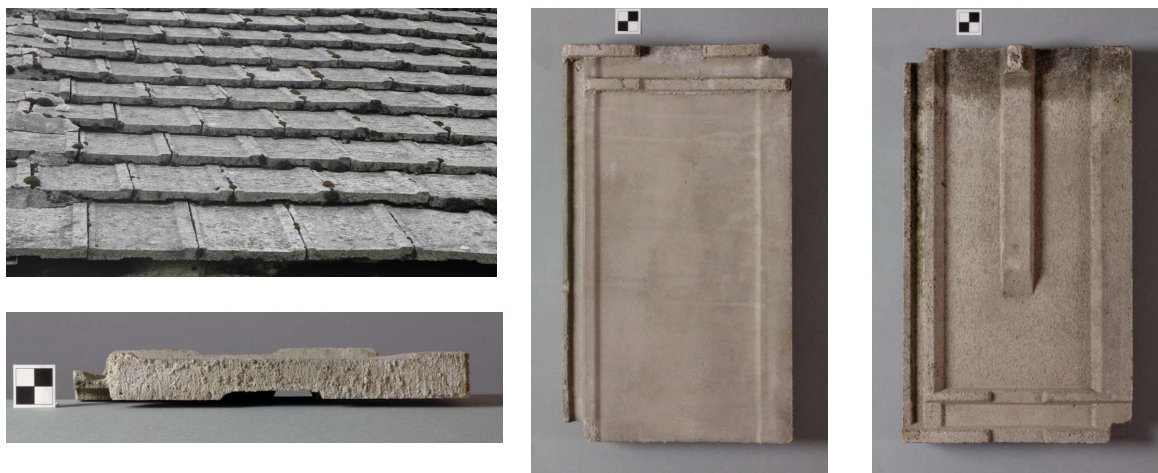
Rys. 6-5. Cementowa dachówka zakładkowa z pojedynczym wąskim żłobieniem przy krawędzi (typ 1a)

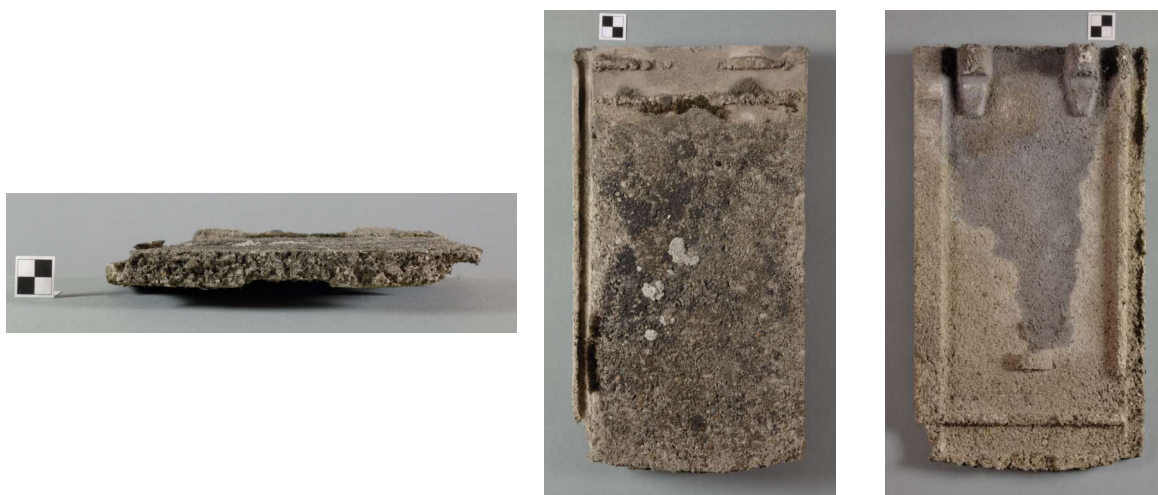
- zakładkowa dachówka płaska bez żłobienia o wymiarach 38 cm x 25,5 cm, posiada zamki wzdłuż dwóch dłuższych boków a także niewielkie zamki wzdłuż górnej i dolnej krawędzi (rys. 6-6; typ 1b),

Rys. 6-6. Cementowa zakładkowa dachówka płaska bez żłobienia (typ 1b)

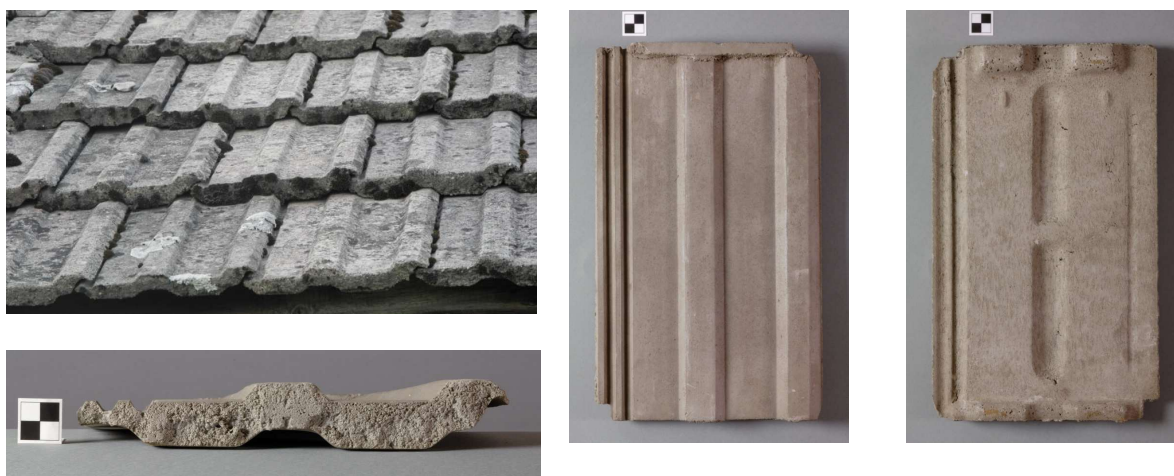
- zakładkowa dachówka marsylska o wyrazistym, lecz płaskim podwójnym żłobieniu i wymiarach 38 cm x 23,5 cm (rys. 6-7; typ 2),
- zakładkowa dachówka marsylska a o wyrazistym, nieco kanciastym podwójnym żłobieniu; wymiary rzutu dachówki wynoszą 38 cm x 23,5 cm (rys. 6-8; typ 3),

Rys. 6-7. Cementowa zakładkowa dachówka marsylska o wyrazistym, lecz płaskim podwójnym żłobieniu (typ 2)

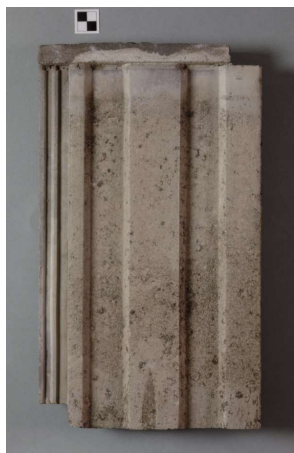
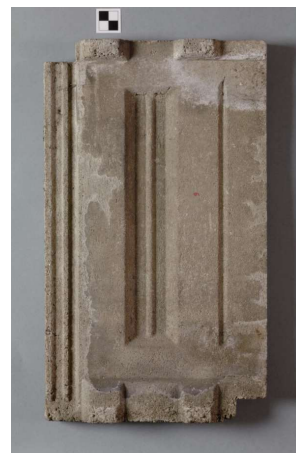
Rys. 6-8. Cementowa zakładkowa dachówka marsylska (typ 3) o wyrazistym, nieco kanciastym podwójnym żłobieniu.

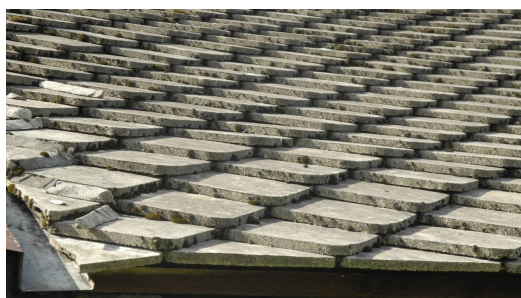
Rys. 6-9. Cementowa romboidalna dachówka płaska o lekko zaokrąglonych narożnikach (typ 4)

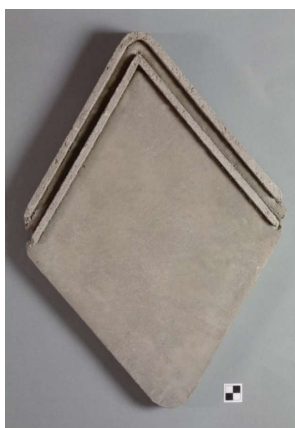
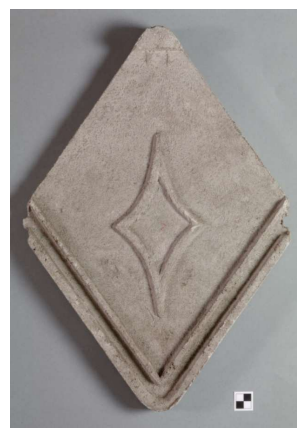
- romboidalna dachówka płaska o lekko zaokrąglonych narożnikach (typ 4), tworzy na dachu układ ze skośnymi liniami; wymiary dachówki wynoszą: 50 cm x 35 cm (rys. 6-9; typ 4),

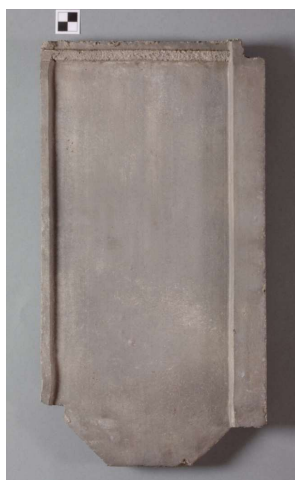
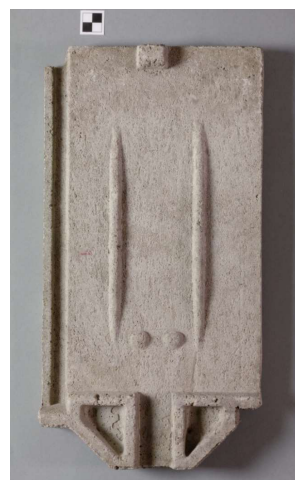
- zakładkowa dachówka z pojedynczym wąskim żłobieniem przy krawędzi ze ściętą dolną krawędzią, posiada zamki wzdłuż dwóch dłuższych boków oraz górą i dołem, cechuje się płaskim przekrojem i wymiarami 43 cm x 22,5 cm (rys. 6-10; typ 5).

Rys. 6-10. Cementowa dachówka zakładkowa z pojedynczym wąskim żłobieniem przy krawędzi ze ściętą dolną krawędzią (typ 5)

Dachówkę typu 1a i 1b zastosowano na ośmiu barakach, dachówkę typu 2 na 13 barakach, dachówki typu 3 na 3 barakach, dachówki typu 4 na 20 barakach, dachówki typu 5 na jednym. Wyniki inwentaryzacji pokryć dachowych wszystkich baraków na odcinku BI zamieszczono na rysunku 6-11, na którym po prawej stronie znajduje się schematyczny szkic odcinka BI naniesionymi kolorami na rzutach dachów baraków oznaczającymi typ dachówki. Z kolei z lewej strony znajduje się odpowiednie zestawienie w formie tablicy. Oszacowano także łączne liczby dachówek danego typu. Najwięcej zastosowanych jest dachówek typu 4 – 116 704 sztuki a najmniej typu 6 – 7 560 sztuk. Łącznie na wszystkich dachach 45 baraków murowanych znajduje się 328 257 szt. dachówek (tablica 6-1).

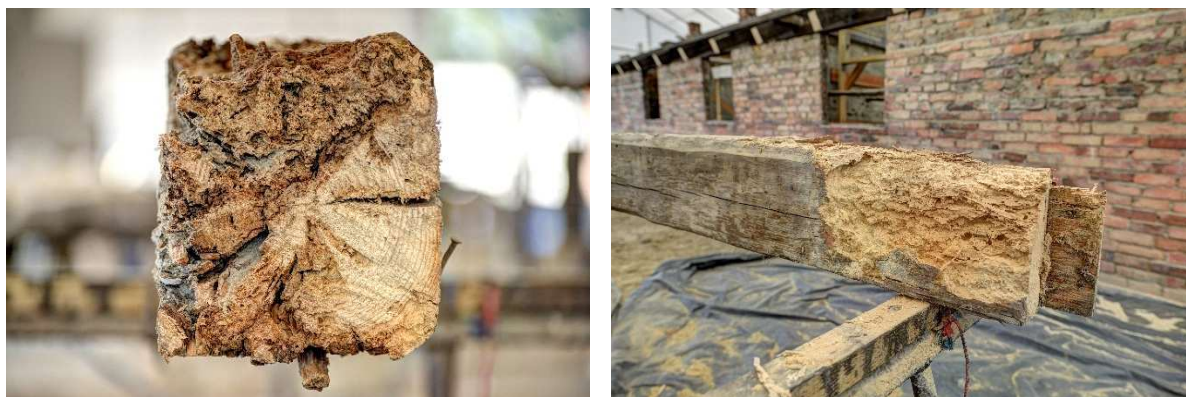
Obserwowano następujące uszkodzenia więźby dachowej: redukcja przekrojów elementów drewnianych (rys. 6-12, rys. 6-13) złamania elementów (rys. 6-14a), wzajemne przemieszczenia elementów B-134 (rys. 6-14b), c) butwienie elementów więźby (rys. 6-14c), d) nadmierne ugięcia elementów (rys. 6-14d).

Uszkodzenia więźby dachowej wynikają z wielu łącznie działających czynników takich jak: naturalne starzenie materiałów, wpływu warunków atmosferycznych, błędy konstrukcyjne oraz braku regularnej konserwacji. Pozornie przyspieszone starzenie elementów wynika z faktu, że drewno, z którego wykonywano więźby dachowe, podobnie jak cegła, pozyskiwane było z rozbiórki budynków polskich domów w sąsiedztwie obozu. Butwienie i zagrzybienie drewna spowodowane jest zawilgoceniem. Występują ponadto uszkodzenia przez owady (spuszczał, miazgowik, kornik). Mechanizmy te powodują sukcesywną utratę wytrzymałości materiału, zmniejszanie szerokości przekrojów a zatem i obniżenie nośności przekrojów i w konsekwencji redukcję sztywności i nośności elementów [M23]. Wynikiem większych odkształceń materiału są znaczne ugięcia pojedynczych elementów, a zatem połączeń dachowych. W konsekwencji następują znaczne obroty przekrojów w węzłach i poluzowanie połączeń ciesielskich. Zjawisko to występuje szczególnie intensywnie w węzłach na połączeniach płatwi i słupów.

Rys. 6-13. Stan zachowania drewnianej wtórnej belki tramowej – barak B-139

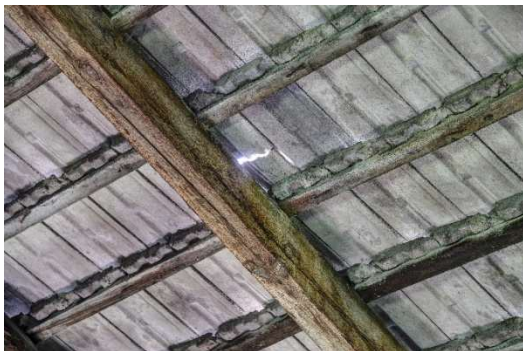
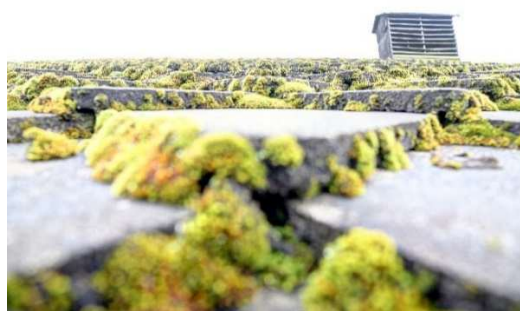
Rys. 6-15. Przykłady uszkodzeń poszycia dachowego a) pęknięcie pojedynczych dachówek (barak B-127), b) mech porastający dachówki

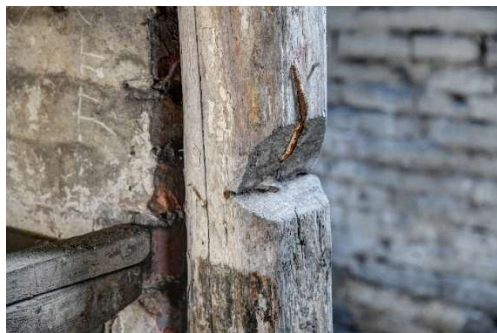
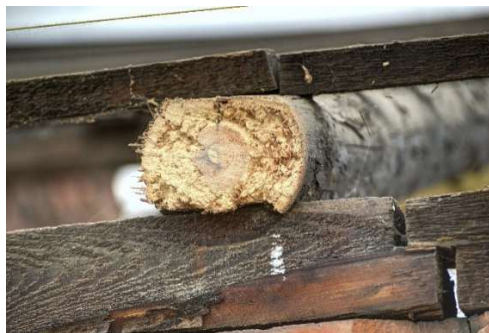
Stąd często wbudowane elementy w więźby baraków pierwotnie pełniły inne funkcje. Na przykład na rysunku 6-16a przedstawiono słup więźby dachowej, który przed wojną w innym obiekcie pełnił funkcję krokwi. Przeprowadzone oględziny wykazały również, że do wykonywania więźb stosowano także świeżo ścięte drzewa bez ich obróbki. Jako przykład na rysunku 6-16b zamieszczono przekrój przez krokiew, który świadczy o tym, że stanowi ona pień młodego drzewa (krokiew ta sklasyfikowana była jako element wtórny).

Rys. 6-16. Przykłady stosowania materiału rozbiórkowego do budowy więźb : a) przykład słupa więźby dachowej, który przed wojną w innym obiekcie pełnił prawdopodobnie funkcję krokwi, b) krokiew o przekroju kołowym

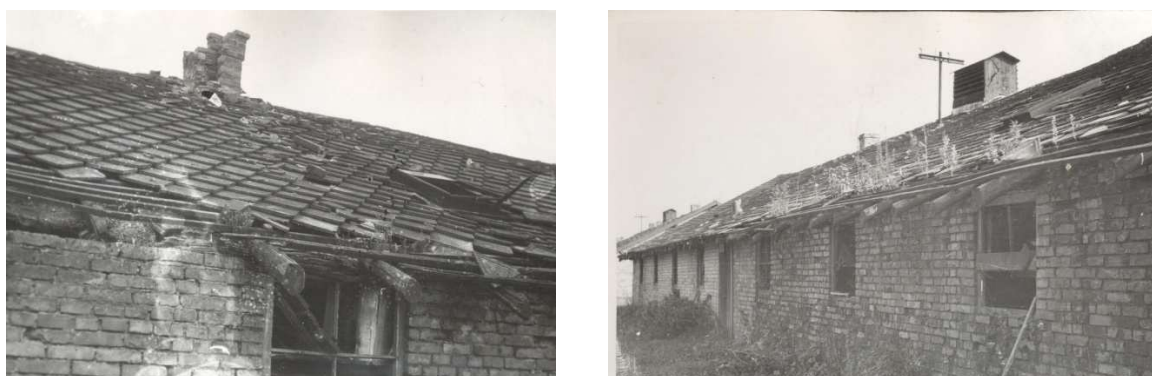
Rys. 6-18. Przykłady degradacji pokrycia dachowego w latach 60. XX w.

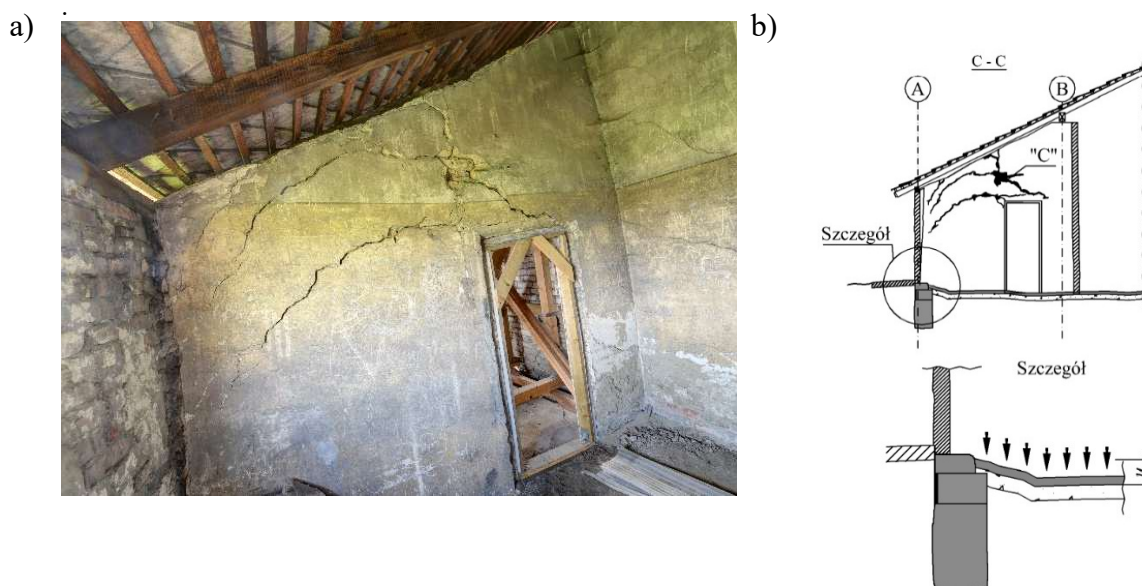
Rys. 7-4. Uszkodzenie „C” ściany znajdującej się między osiami A i B: a) widok uszkodzenia zgodnie z rysunkiem 7-1, b) mechanizm powstawania uszkodzenia, opracowano na podstawie [108]

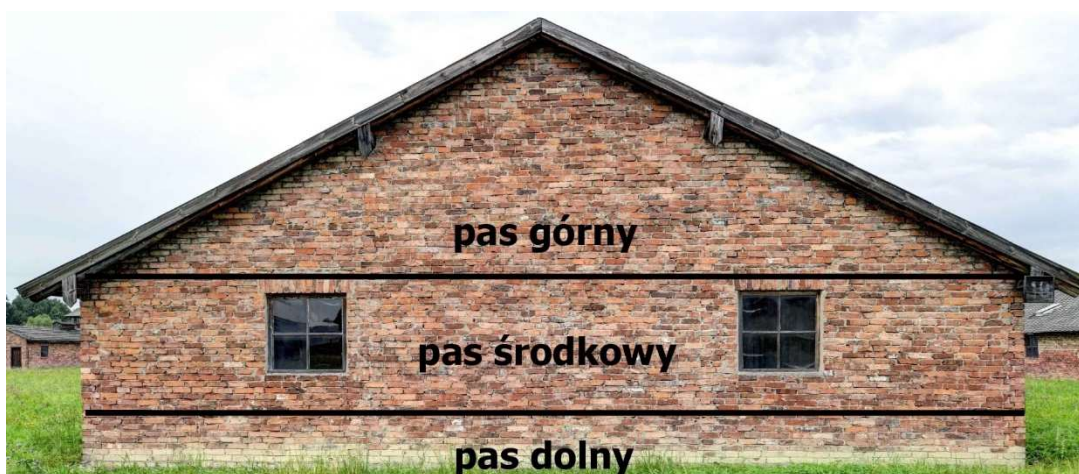
Rys. 7-7. Podział ścian baraku na pasy – górny, środkowy, dolny [108]

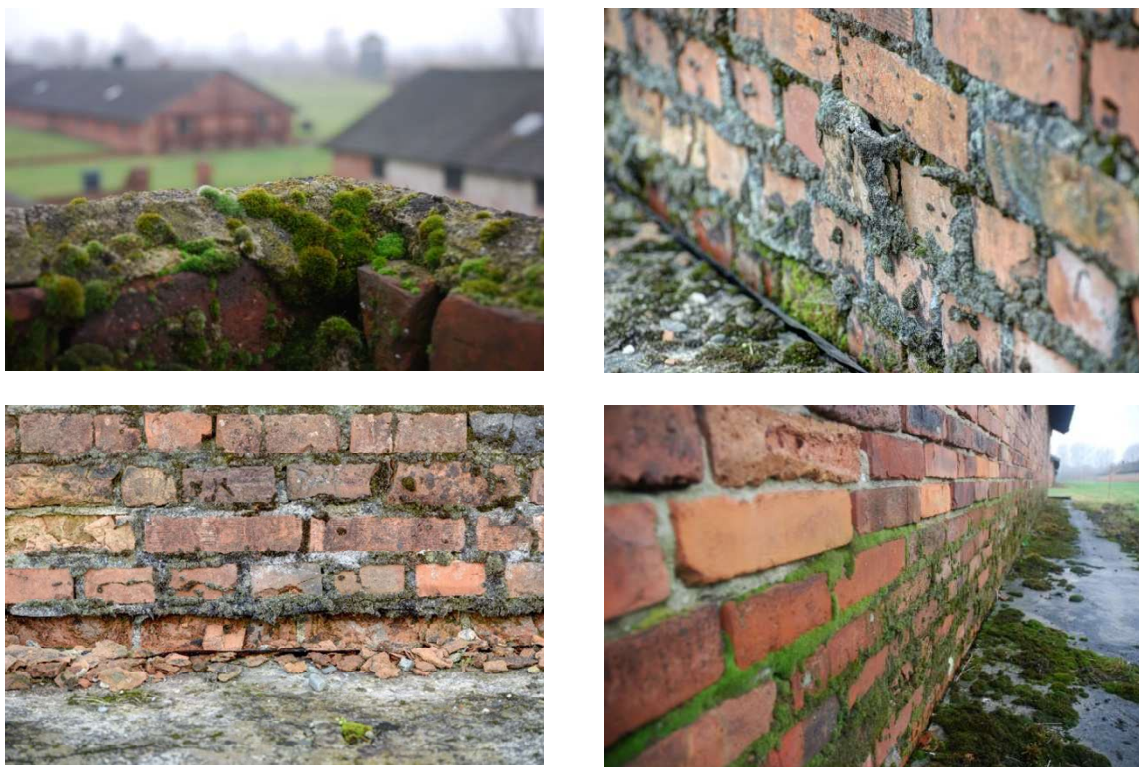
Rys. 7-9. Uszkodzenia cegieł, rozmrożenia, mchy i porosty [108]

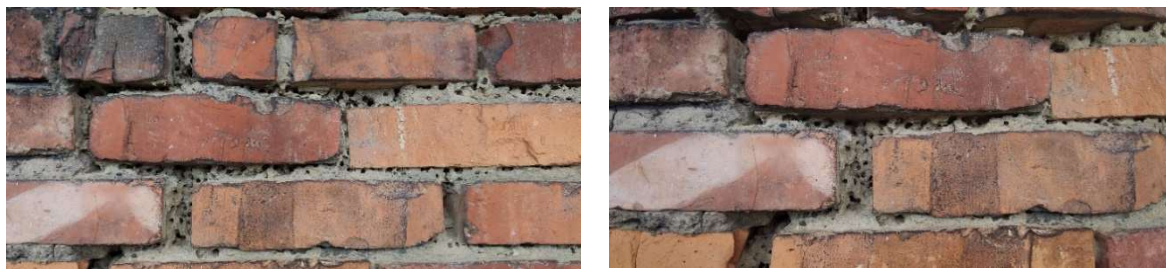
Rys. 7-10. Mechaniczna erozja spoiny [108]

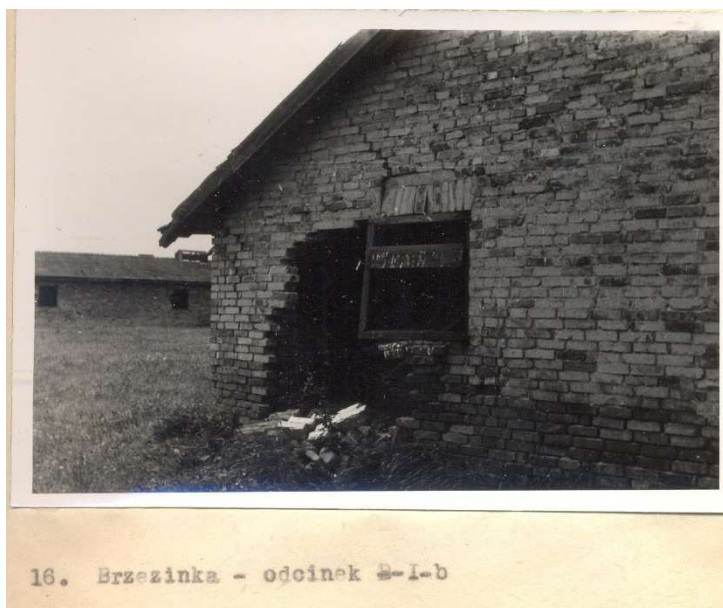
Rys. 7-13. Uszkodzona ściana zewnętrzna jednego z baraków murowanych, odcinek BIIb, rok 1958, [5]

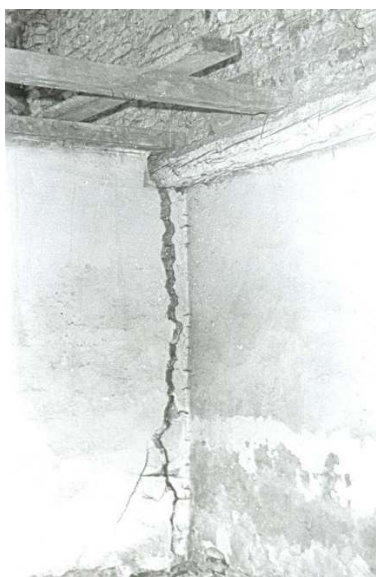
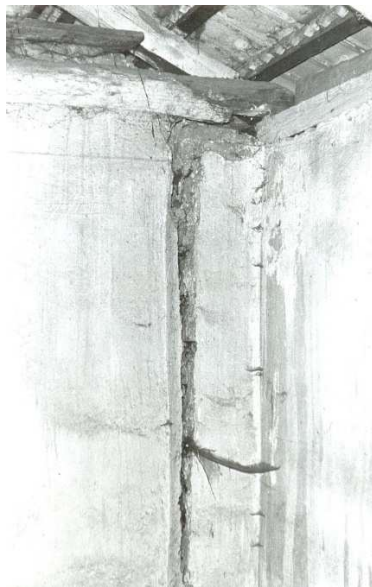
Rys. 7-14. Zniszczone połączenia w ścianach (dokumentacja z lat 60 XX w.: a) oderwanie ściany szczytowej od wewnętrznej podłużnej, b) oderwanie ściany zewnętrznej podłużnej od wewnętrznej działowej ściany poprzecznej, [5]

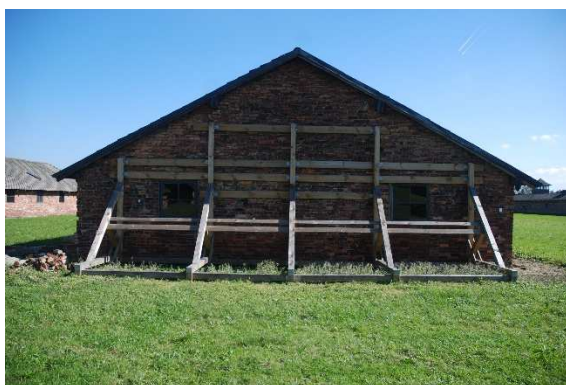
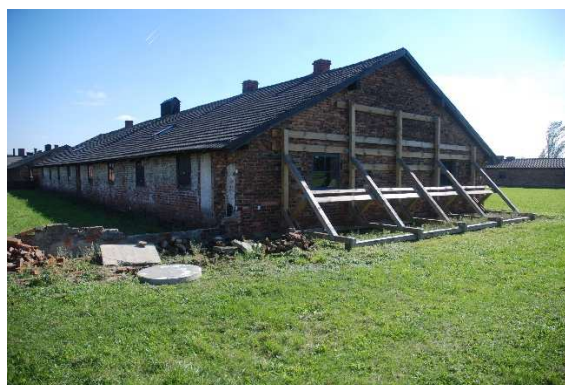
Rys. 7-15. Tymczasowe zabezpieczenie zdeformowanych ścian szczytowych zachodniej w baraku B-124

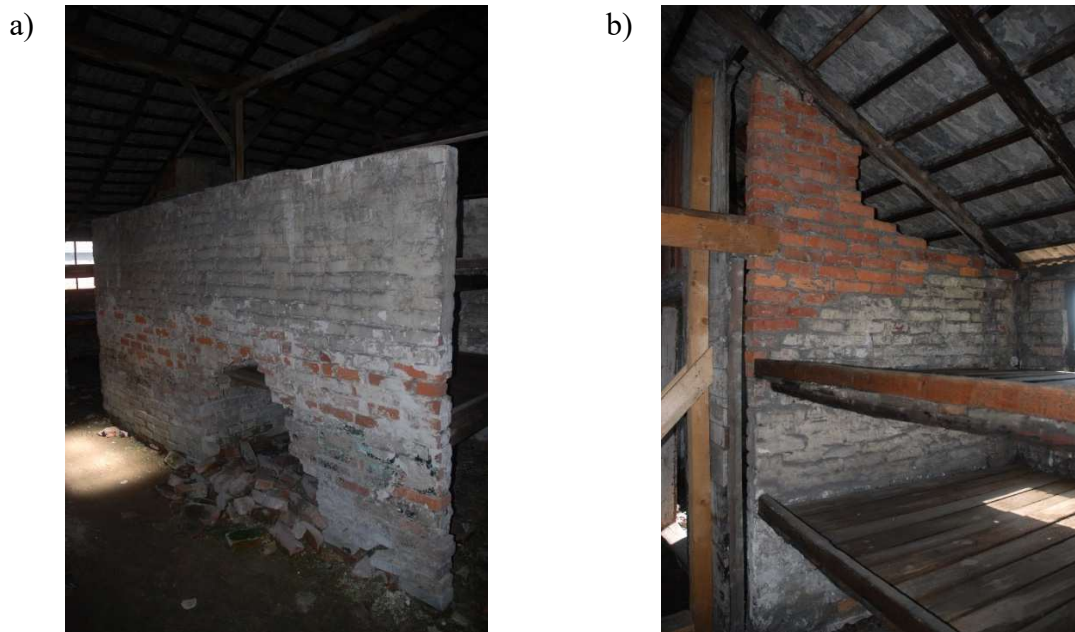
Rys. 7-19. Przykłady uszkodzeń ścian wewnętrznych w baraku B-124: a) utrata stateczności fragmentu ściany wskutek osiadania fundamentu, b) przemurowany fragment ściany działowej przy swobodnej, niepodpartej krawędzi

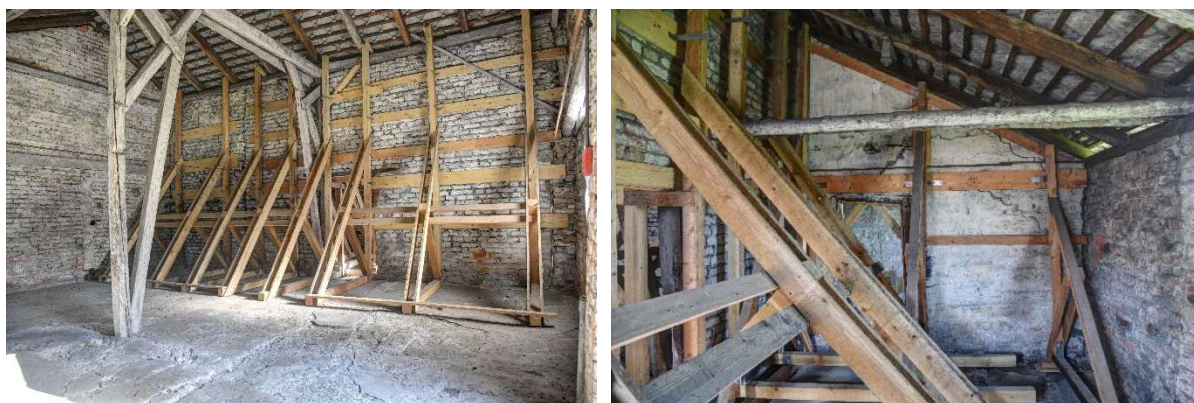
Rys. 7-20. Zabezpieczenie spękanych, niestabilnych wewnętrznych ścian tymczasowymi drewnianymi konstrukcjami – odcinek BIb, barak B-115

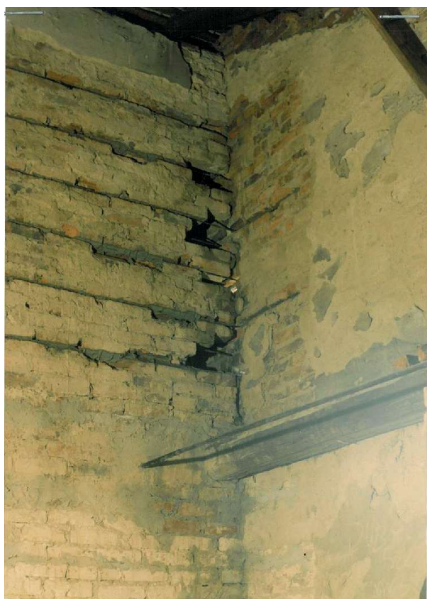
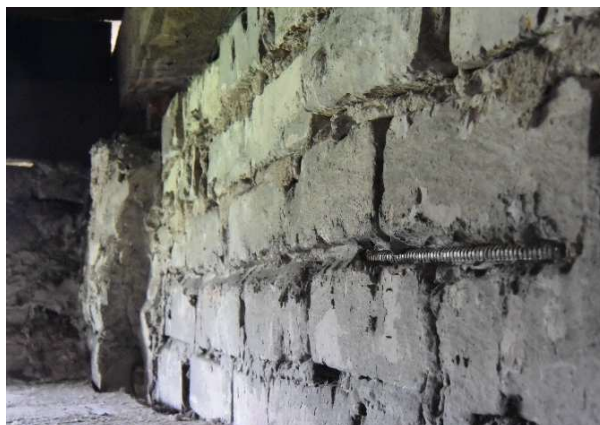
Państwowe Muzeum Oświęcim - Brzezinka - Brzezinka -  
barak nr 13 - "Dziecięcy" - wnętrze - ubikacje - na-  
rożnik pdn-zach - zdjęcie w czasie konserwacji po  
założeniu konstrukcji wzmacniającej ściany - 1997.

Rys. 7-21. Wprowadzanie do spoin zbrojenia w postaci prętów żebrowanych na przykładzie baraku B-71: a) naroże ścian - połączenie ściany szczytowej ze ścianą wewnętrzną, b) pręty ścianie działowej w rejonie górnej krawędzi, [5]

W okresach remontów w latach 60. i 80. a nawet pod koniec ubiegłego stulecia fragmenty ścian, które uległy destrukcji były przemurowywane. W 1997 r. odnotowywano pierwsze próby ratowania oryginalnych ścian przez wprowadzanie do nich zbrojenia, głównie w miejscach połączeń ścian szczytowych z podłużnymi (rys. 7-21a) oraz w ścianach działowych rejonie górnej swobodnej krawędzi (rys. 7-21b). Prace te prowadzono w baraku B-71 tzw. „dziecięcym”.

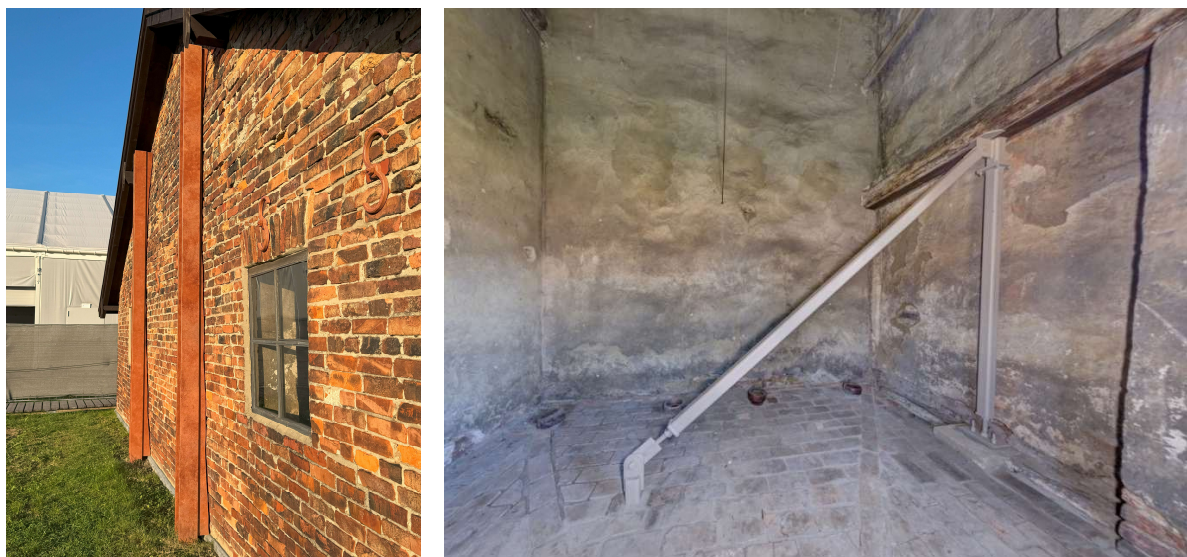
Rys. 7-26. Stabilizacja ściany szczytowej zachodniej w baraku B-123, odcinek B1b,  
a) widok wzmocnienia od zewnątrz, b) widok wzmocnienia wewnątrz)

Zrealizowane w ten sposób podparcie ściany za pomocą konstrukcji wbudowanej w brak przedstawiono na rysunku 7-26.

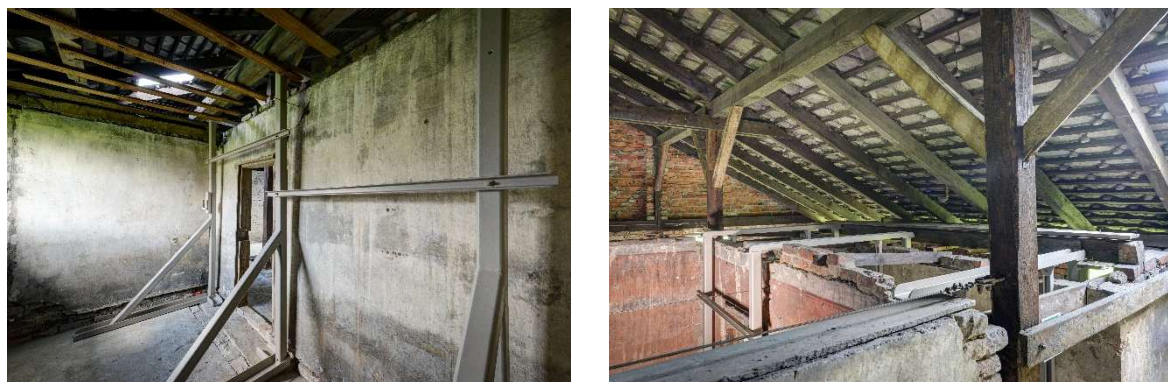
Kolejnym przykładem stabilizacji ścian wewnętrznych są ściany w baraku B-123. Do zabezpieczenia tych ścian przyjęto podobną zasadę jak w przykładzie powyżej. Wykorzystano stalowe kozły oporowe przymocowane do podłoża przez posadzkę techniczną. Stalowe kozły zlokalizowane są w strefie niewidocznej dla zwiedzających (rys. 7-30 b). W taki sam sposób zabezpieczona została ściana naprzeciw (rys. 7-31 b). Dodatkowo stalowe kozły od góry połączone zostały stalowym ceownikiem usztywniającym i stabilizującym całą konstrukcję.

Rys. 7-31. B-123, zabezpieczenie ścian działowych

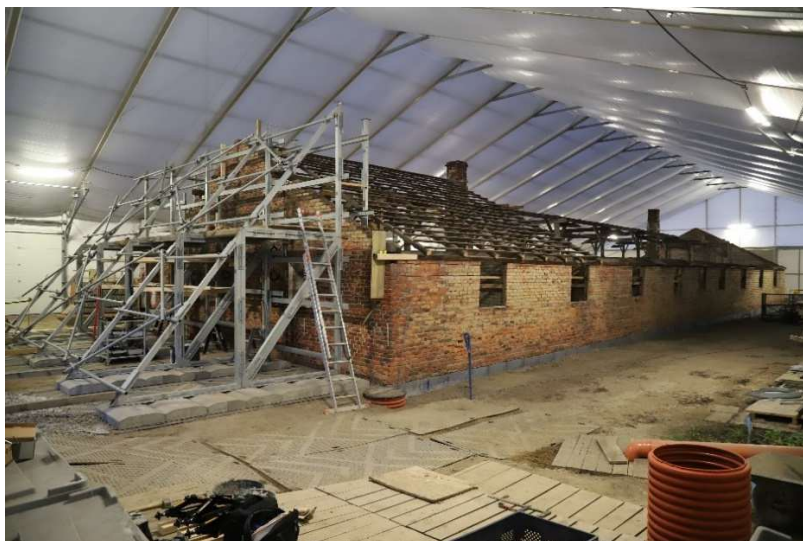
Konstrukcja oporowa wykonana na zewnątrz zachodniej ściany szczytowej baraku B-138 składa się z pięciu stalowych ram, znajdujących się w odległości od 2100 mm do 3090 mm względem siebie. Osie tych ram biegną w kierunku prostopadłym do rektyfikowanej ściany i oznaczono je numerami od 1 do 5 (rys. 7-34). Każda rama składa się z czterech modułów wykonanych z zamkniętych profili kwadratowych 80/80/2. Kształt każdego modułu jest trójkątem prostokątnym o długości boków 2000, 2500, 3202 mm, (rys. 7-35). Do każdej krawędzi modułu ram są przyspawane trzy odcinki kątowników 80/80/6 o długości 400 mm, a w nich wykonane po trzy otwory średnicy 11 mm. Przez te otwory były wprowadzane śruby M10 łączące moduły. Tak zbudowane ramy mocowano za pomocą śrub M10 do krawężników drogowych ułożonych na gruncie. Ponadto ramy były połączone za pomocą stężeń wykonanych z profili rurowych  $\phi$  45/2. Ramy znajdujące się w osiach 2, 3, 4 zostały w dwóch poziomach połączone skratowaniem wykonanym z drewnianych profili o przekroju 100/50 mm. W skład konstrukcji oporowej wchodziła także rama znajdująca się wewnątrz baraku, która ustawiona jest w osi  $y$  (rys. 7-36). Ramę tą tworzą cztery słupy wysokości 5000 mm, znajdujące się we wzajemnych odległościach od 2720 mm do 3130 mm, wykonane z zamkniętych profili 80/80/2. Położenie słupów definiują osie  $\alpha$ ,  $\beta$ ,  $\chi$ ,  $\delta$  (rys. 7-34). Słupy te zostały połączone profilami [ 120, których położenie przedstawiono na rysunku 7-36. Ponadto słupy znajdujące się w osiach  $\beta$ ,  $\chi$  zostały podparte przez zastrzały wykonane z drewnianych elementów o prostokątnym przekroju 50/100 (rys. 7-35). Ogólny widok konstrukcji oporowej obserwowanej na zewnątrz baraku przedstawiono na fotografii z rysunku 7-38. Tak zaprojektowana konstrukcja oporowa została dodatkowo rozbudowana o poprowadzone w osi  $x$  profile ceowe umożliwiające zamocowanie siłowników śrubowych.

Rys. 7-38. Widok baraku, rektyfikowanej ściany i konstrukcji oporowej: a) od strony południowo-zachodniej, b) wnętrze baraku z widocznym pomostem, zastrzałami konstrukcji oporowej oraz drewnianą konstrukcją niezwiązaną z rektyfikowanym układem i pomostem

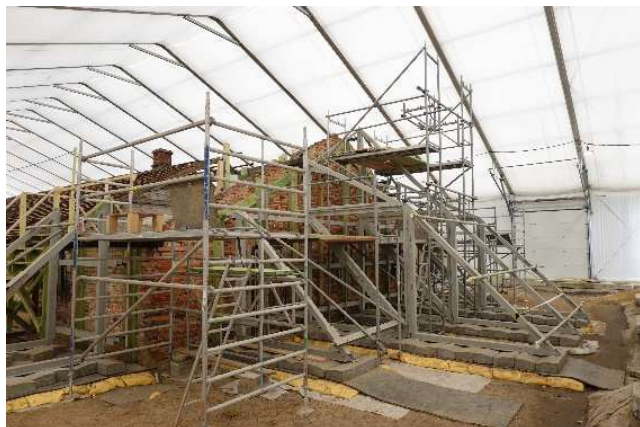
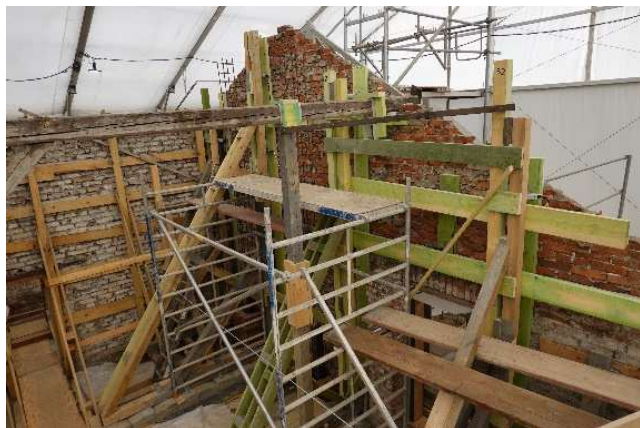
Rys. 7-40. Wschodnia ściana szczytowa baraku B-115 podczas rektyfikacji: a) sztywne, biegnące pionowo krawędziaki, przez które przekazywano obciążenie na ścianę, b) konstrukcja oporowa od zewnątrz baraku, c) konstrukcja oporowa wewnątrz baraku

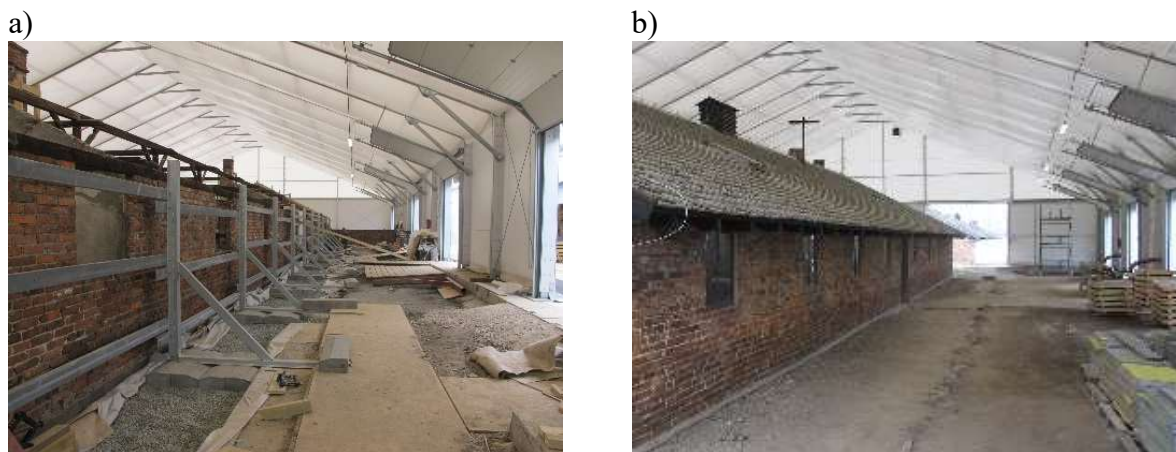
Rys. 7-45. Północna ściana podłużna baraku: a) ściana oraz zbudowana przy niej stalowa konstrukcja podczas rektyfikacji, b) ściana po przeprowadzonej rektyfikacji, ustabilizowaniu w nowym położeniu i zdemontowaniu konstrukcji stalowej.

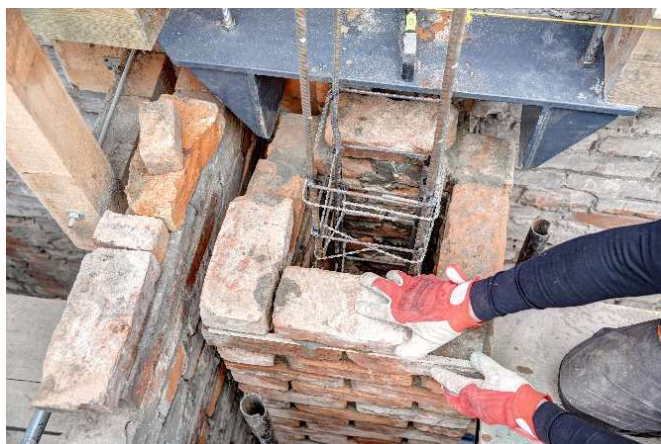
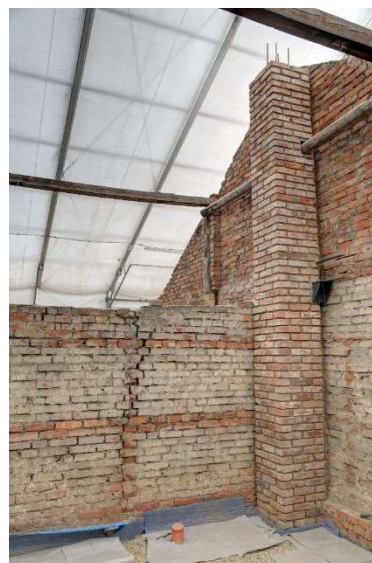
Rys. 7-47. Filar żelbetowo-murowany: a) filar podczas wykonywania warstwy murowanej, b) filar po zabetonowaniu i przykotwieniu do ściany szczytowej

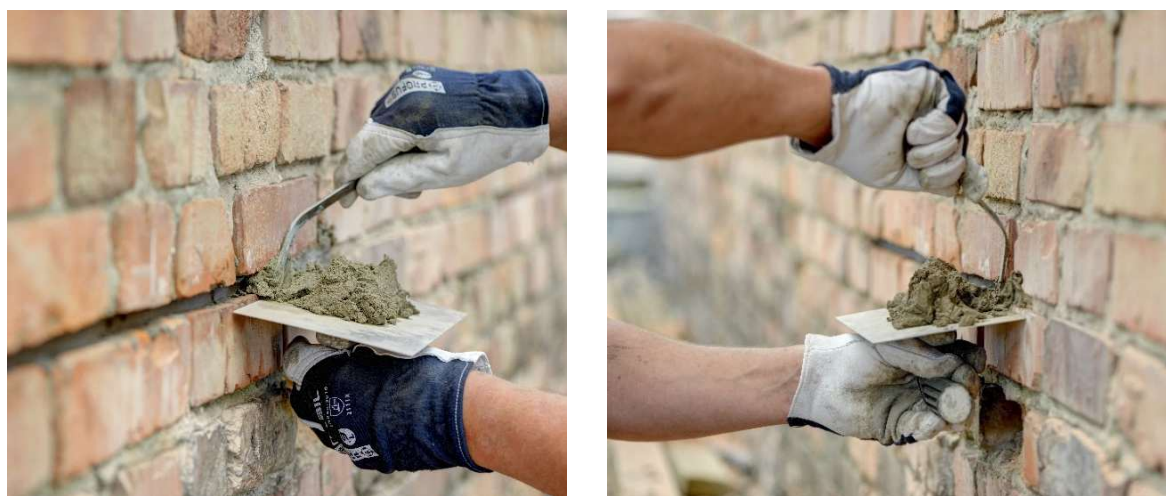
Rys. 7-52. Wzmocnienie ścian, uzupełnienie fugi po montażu prętów wzmacniających ze stali austenitycznej

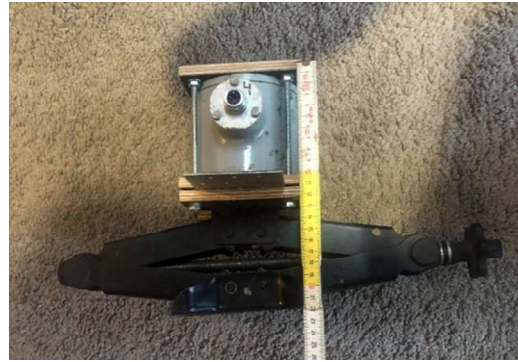
Rys. 9-4. Układ podnośnik – siłomierz: a) szkic, b) fotografia przedstawiająca minimalny wysuw siłownika

W celu realizacji tych pomiarów na konstrukcji oporowej zostały zamocowane układy podnośnik-siłomierz. Układy te stanowiły połączone ze sobą, za pomocą śrub i sklejek, podnośnik i siłomierz elektrooporowy (rys. 9-4; układy te były przedmiotem badań opisanych w podrozdziale 8.3). Siła wywołana w podnośniku była przekazywana na ścianę przez siłomierz i równoważona przez konstrukcję oporową. Takie rozwiązanie umożliwiło pomiar wartości  $Q_i$ . Do drewnianej konstrukcji wbudowanej wewnątrz baraku, która nie była związana ani ze ścianą, ani z konstrukcją oporową zamocowano czujniki indukcyjne. Wysuwane rdzenie czujników związane były ze ścianą przez docisk, wywołany wewnętrzną sprężyną stanowiącą element czujnika. Dzięki takiemu rozwiązaniu prowadzony był pomiar wartości  $u_{\text{wall},i}$ . Ostatnią mierzoną wartością była wartość wzajemnego przemieszczenia konstrukcji oporowej względem ściany. Wartość tą oznaczono przez  $u_{\text{w-f},i}$ . Na podstawie pomierzonych przemieszczeń ściany (pomiar  $u_{\text{wall},i}$ ) i przemieszczeń  $u_{\text{w-f},i}$  można wyznaczyć przemieszczenia ramy ( $u_{\text{fra},i}$ ) z zależności

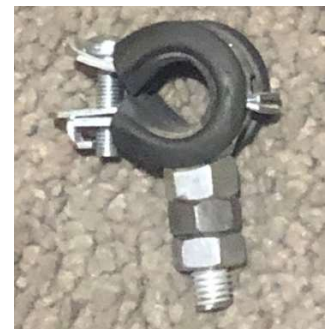
Rys. 9-5. Szkice indukcyjnych czujników przemieszczeń o zakresie pomiarowym 100 mm i 200 mm oraz obejma do mocowania czujników

Szkice czujników mierzących przemieszczenia z podaniem ich wymiarów i zakresów pomiarowych przedstawiono na rysunku 9-5, a czujniki zamocowane do konstrukcji oporowej na rysunku 9-6b. Z kolei szkic pomiaru sił i przemieszczeń w punkcie  $i$  wywołanych wymuszeniem  $u_{\text{ext},j}$  wynikającym z wymuszenia kinematycznego zadanego przez  $j$ -ty siłownik przedstawiono na rysunku 7-35.

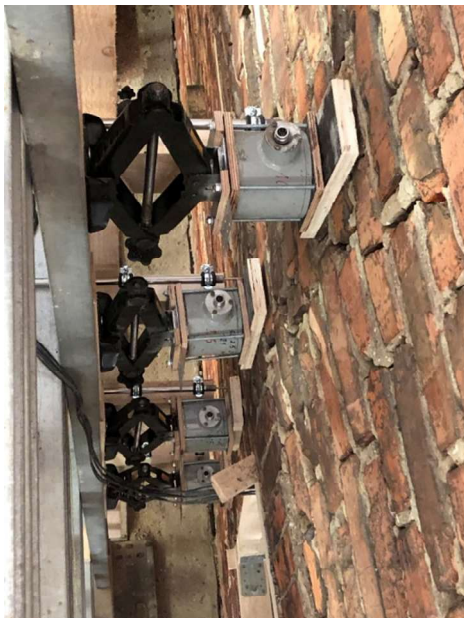
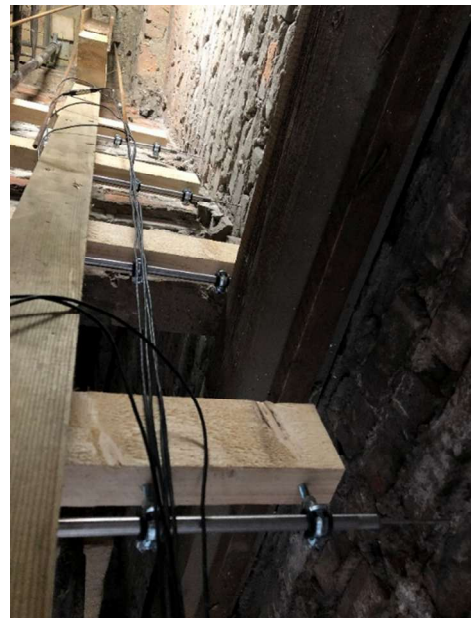
Rys. 9-6. Czujniki zabudowane na ścianie: a) układ siłownik – siłomierz elektrooporowy za pomocą którego realizowano pomiary sił  $Q_i$ , b) indukcyjne czujniki przemieszczeń zamocowane do niezależnej konstrukcji wewnątrz baraku, nie związanej z konstrukcją oporową ani ze ścianą, mierzące przemieszczenia  $u_{wall,i}$
