**POLITECHNIKA ŚLĄSKA  
WYDZIAŁ BUDOWNICTWA  
KATEDRA INŻYNIERII BUDOWLANEJ**

**ROZPRAWA DOKTORSKA**

**CECHY MODELOWE SAKRALNEJ  
ARCHITEKTURY DREWNIANEJ GÓRNEGO ŚLĄSKA  
NA PODSTAWIE ANALIZY ZACHOWANYCH OBIEKTÓW**

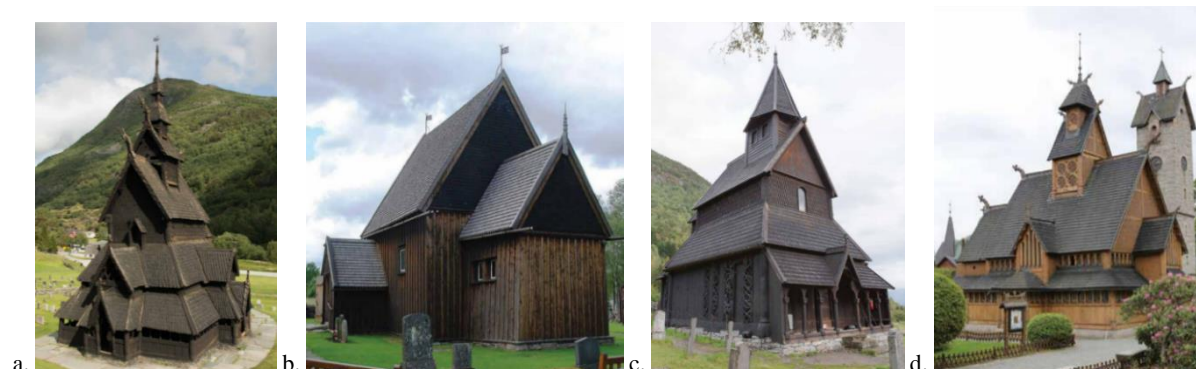
Rys. 3 Wybrane przykłady zachowanych kościołów norweskich: a. Borgund [216], b. Hedared [216], c. Urnes [216], d. Karpacz, fotografia własna, 2019

Obiekt ten uważany jest dziś za najstarszą świątynię drewnianą w Polsce (rys. 3) [328]. Szacuje się, że przed 1350 r. w Norwegii zbudowano blisko 1000 kościołów o konstrukcji słupowej. Jednak dopiero wiek XIV okazał się dla krajów skandynawskich przełomowy. Z powodu panującej wtedy epidemii dżumy zmarło ponad 50% tamtejszej populacji. Miało to swoje konsekwencje w niemalże wszystkich dziedzinach życia. Sprawilo też, że przez jakiś czas nie było zapotrzebowania na wznoszenie nowych świątyń, a ich powtórny rozkwit nastąpił dopiero wraz z rozwojem ruchu protestanckiego [9]. Świątynie, choć wciąż budowane z drewna, miały już wtedy zupełnie inny układ funkcjonalno-użytkowy, nieprzypominający już wcześniejszych rozwiązań zwanych jako *stavkirker* [327]. Spośród drewnianej architektury sakralnej Skandynawii na uwagę zasługują jeszcze co najmniej dwa obiekty. W Szwecji zachował się tylko jeden kościół zbudowany na wzór omówionych wyżej norweskich kościołów słupowych. Jest to świątynia w Hedared z XVI w., której wnętrzu stanowi niewielka nawa i jeszcze mniejsze prezbiterium zamknięte ścianą prostą [72]. Drugim zachowanym obiektem, o którym należy wspomnieć, jest jeden z najstarszych kościołów w Finlandii, zlokalizowany w okolicach Sodankylä, w Laponii. Został on zbudowany na kamiennej podmurówce w 1689 r. Jest to świątynia jednonawowa, do której od frontu przylega niewielka kruchta, a do boku nawy dostawiona została zakrystia [73]. Drewniane kościoły słupowe wznoszono również w Danii i Islandii, lecz żaden z nich nie zachował się do czasów obecnych.

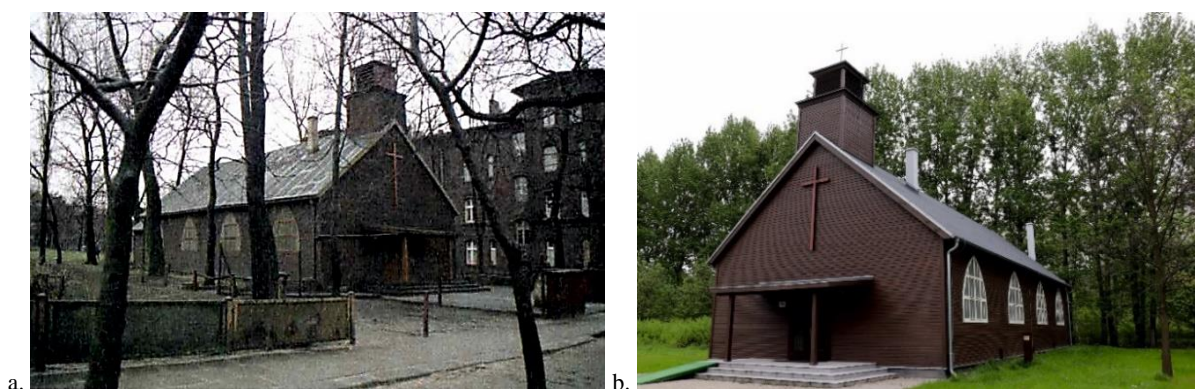
Rys. 21. Kościół ewangelicki z Bytomia, dzielnicy Bobrek: a. kościół przed pożarem w Bytomiu w dzielnicy Bobrek [355], b. kościół ewangelicko-augsburski zrekonstruowany w Górnośląskim Parku Etnograficznym w Chorzowie, fotografie własne (2019)

W grupie badawczej znalazły się 22 kościoły, które zostały relokowane w nowe miejsce. Kilka z nich zostało zrekonstruowanych czy odbudowanych od podstaw. Niestety zalicza się do nich obiekty, w których opóźnienie decyzji o relokacji kościoła doprowadziło do niemalże całkowitego zniszczenia budulca (Gliwice) lub obiektu (Bytom-Bobrek). W obydwu przypadkach kościoły zostały zrekonstruowane z nowego materiału. Kościół w Bytomiu w dzielnicy Bobrek miał zostać rozebrany i przeniesiony do Górnośląskiego Skansenu Etnograficznego w Chorzowie. Podjęcie decyzji i przygotowanie stosownej dokumentacji technicznej odkładano jednak w czasie. Ostatecznie proces ten przerwał pożar (2014 r.), który doprowadził do niemalże całkowitego zniszczenia obiektu. Kościół odbudowano od podstaw, starając się zachować wiarygodność pierwotnego wyglądu świątyni (rys. 21). Podobny los spotkał już dwukrotnie relokowany kościół w Gliwicach. Niewłaściwie zabezpieczenie materiałów oraz odkładanie w czasie prac związanych z powtórным montażem doprowadziło do destrukcji materiału, co spowodowało, że do odbudowy kościoła można było użyć zaledwie 10% oryginalnych belek wieńcowych (rys. 22). Oprócz dwóch wyżej wspomnianych świątyń relokowano również kościół z Boguszowic do Rybnika, dzielnicy Ligocka Kuźnia, z Brzozy do Pawelek, z Gierałtowic do Przewozu, z Gierałtowic do Rybnika, dzielnicy Wielopole, z Jaworzynki do Istebnej-Mlaskawki, Jedłownika do Jastrzębia-Zdroju, z Knuruwa do Chorzowa, z Kłokocina do Chorzowa, z Kościeliska do Gwoździan, z Kostowa do Malni, z Komprachcic do Ochodzy, z Leszczyn do Palowic, z Łomnicy do Sowczyc, z Opoła do Kolanowic, z Przyszowic do Istebnej-Kubalonki, z Przyszowic do Mikołowa-Borowej Wsi, z Ruptawy do Kaczyc, z Syryni do Katowic, z Polskiej Nowej Wsi do Szczepanka, a kościół w Popielowie relokowano na teren cmentarny w tej samej miejscowości.

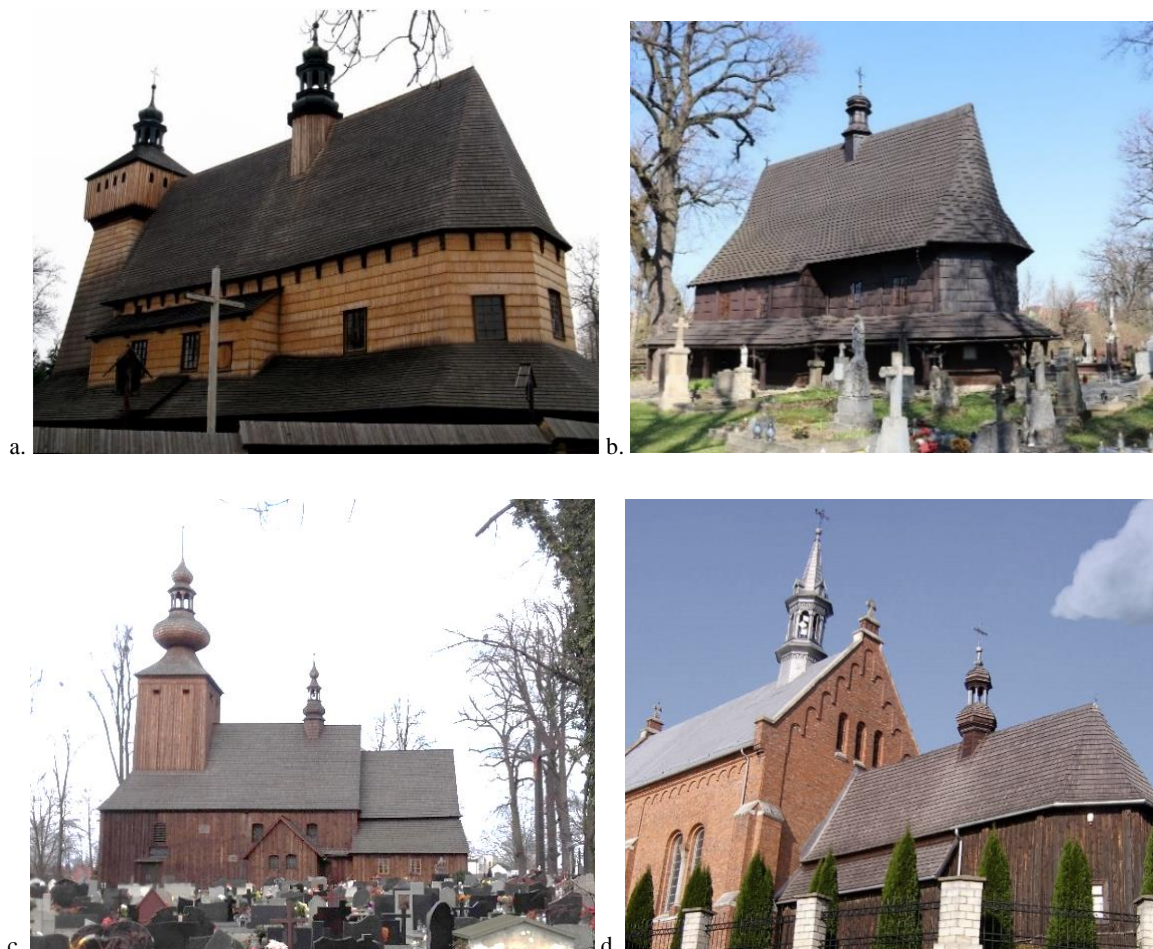
Rys. 24. Wybrane przykłady najstarszych polskich kościołów drewnianych: a. Podkarpacie (Haczów) [412], b. Małopolska (Lipnica Murowana), c. Śląsk (Ćwiklice), d. Świętokrzyskie (Zborówek). Fotografie własne, 2018

Wśród licznie zachowanej drewnianej architektury najwięcej do naszych czasów przetrwało kościołów katolickich (z uwagi na większość wyznaniową). Stanowią one unikatowe, najstarsze dziedzictwo kulturowe. Wiekowe XV-wieczne kościoły zrębowe zachowały się w regonie podkarpackim (Blizne, Haczów), małopolskim (Dębno, Lipnica Murowana), śląskim (Ćwiklice, Księży Las, Poniszowice, Sieroty) oraz świętokrzyskim (Zborówek) (rys. 24) [69].

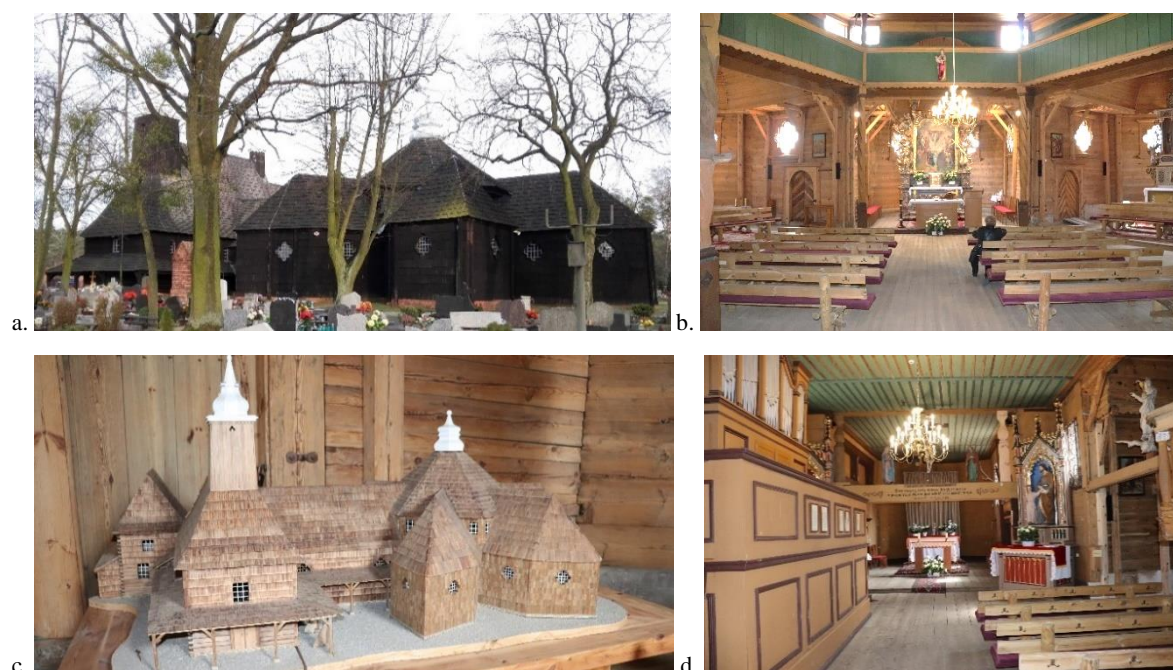
Rys. 26. Olesno, kościół pw. św. Anny: a. widok południowo-zachodni, b. wnętrze kościoła z widokiem na boczne kaplice, c. fotografia makiety kościoła, d. widok wnętrza kościoła w kierunku prezbiterium. Fotografie własne, 2019

W tym czasie rozbudowano również kościół św. Anny w Oleśnie, dobudowując do bocznej ściany nawy łącznik naprowadzający do pięciu dwubocznie zamkniętych kaplic (rys. 26) [64]. Ponadto o stylu wykonania wnętrz świątyni tego okresu decydowały elementy wyposażenia kościoła, ornamentyka oraz rozległe polichromie, które pokrywały niemalże całe powierzchnie ścian naw, prezbiteriów a także stropów.

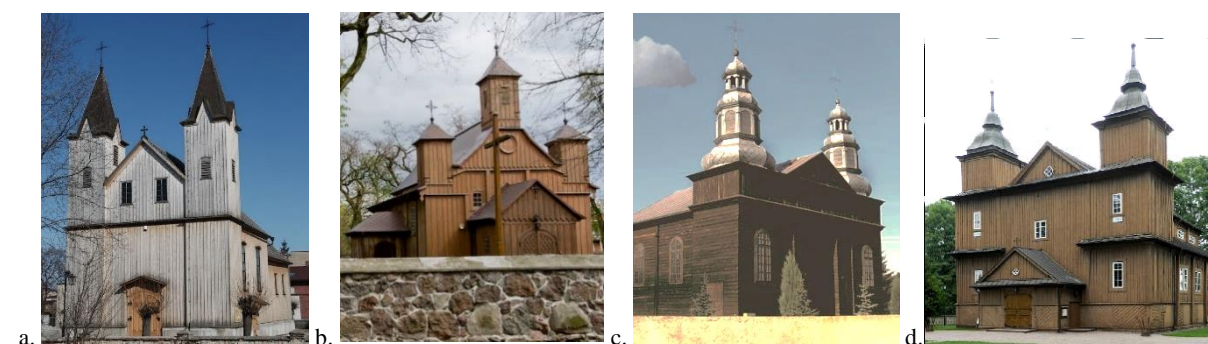
Rys. 29. Wybrane przykłady dwuwieżowych kościołów drewnianych: a. Bobrowniki (fotografia własna, 2016), b. Barcice [329], c. Mochowo [405], d. Narwa [331]

Kościóły dwuwieżowe możemy zobaczyć w niemalże wszystkich regionach Polski. Jednym z zachowanych przykładów kościoła dwuwieżowego, zlokalizowanym w województwie śląskim może być kościół z Bobrownik. Kościół ten datowany jest badaniami wieku drewna na rok 1857 (nawa) i 1889 r. (wieże) [385].

Przyglądając się polskim kościołom zbudowanym z drewna, można dopatrzeć się wielu nietypowych rozwiązań. Należy do nich między innymi barokowy kościół z Barcice (województwo mazowieckie), XVII-wieczny kościół z Mochowa, zbudowany prawdopodobnie w 1684 r. (województwo mazowieckie) oraz kościół z lat 1738–1748 zachowany do dziś w Narwi (województwo podlaskie) [329] (rys. 29).

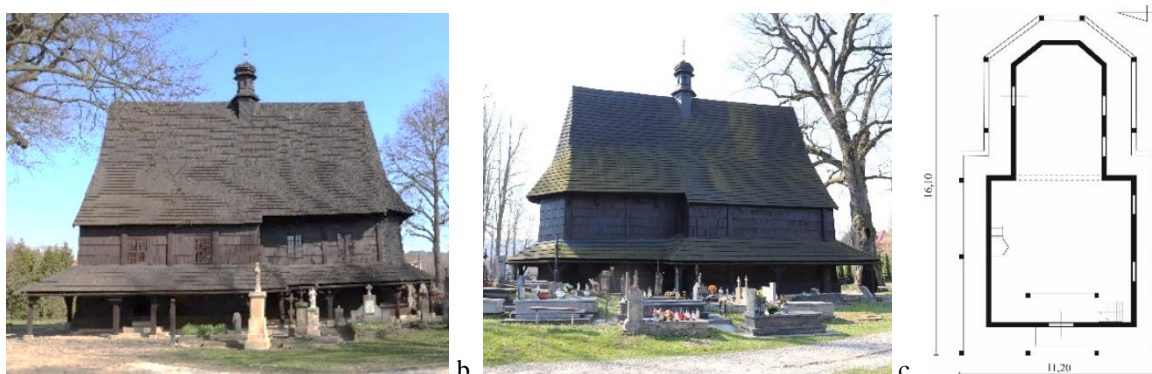
Rys. 32. Lipnica Murowana, kościół pw. św. Leonarda: a. elewacja południowa (2019), b. elewacja północna (2019), c. schemat rzutu – opracowanie własne

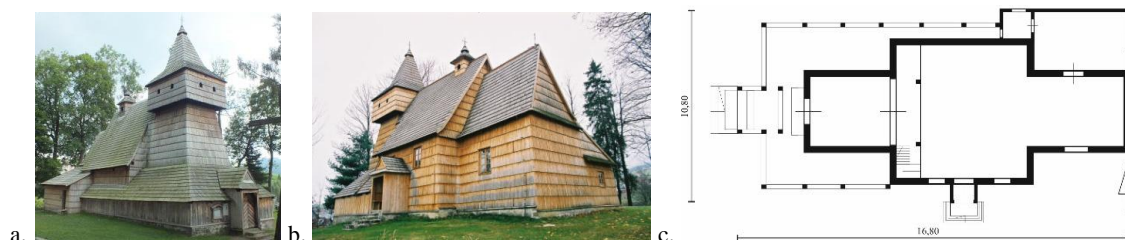
Rys. 34. Grywałd, kościół pw. św. Marcina: a. elewacja południowo-wschodnia (2018), b. elewacja północno-zachodnia (2020), c. schemat rzutu –opracowanie własne

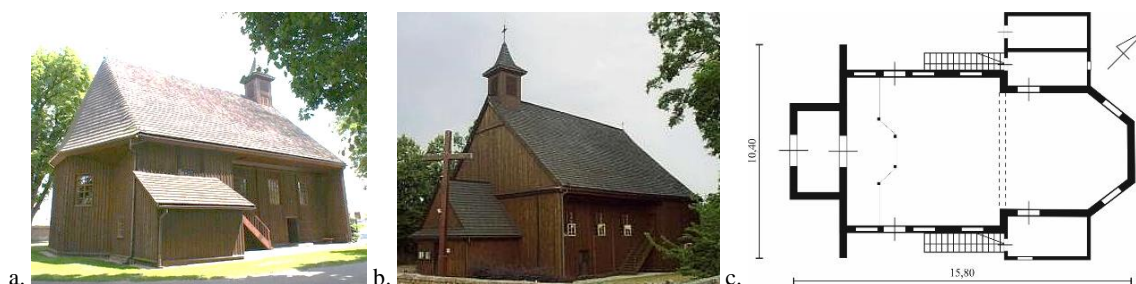
Rys. 36. Chynów, kościół pw. Trójcy Świętej: a. elewacja południowa, b. elewacja północna, c. schemat rzutu – opracowanie własne

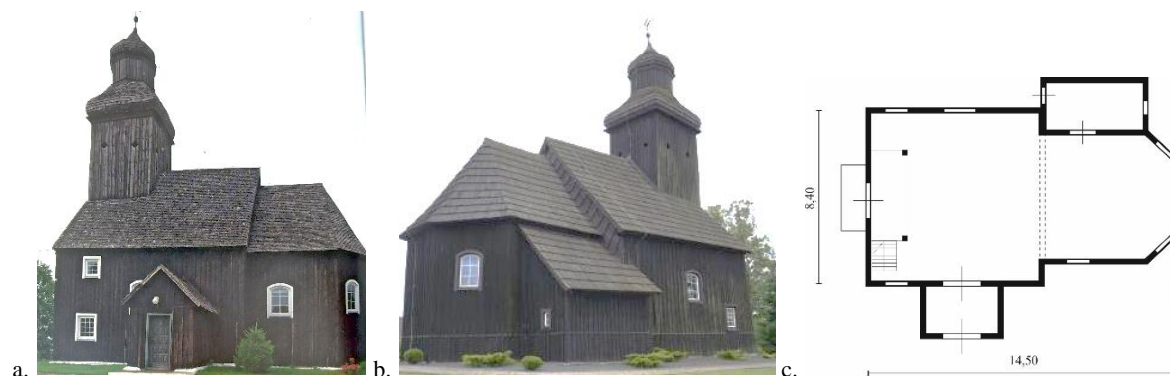
Rys. 38. Krępsk, kościół pw. św. Jakuba Apostoła: a. elewacja południowa [330], b. elewacja północno-wschodnia [330] c. schemat rzutu – opracowanie własne

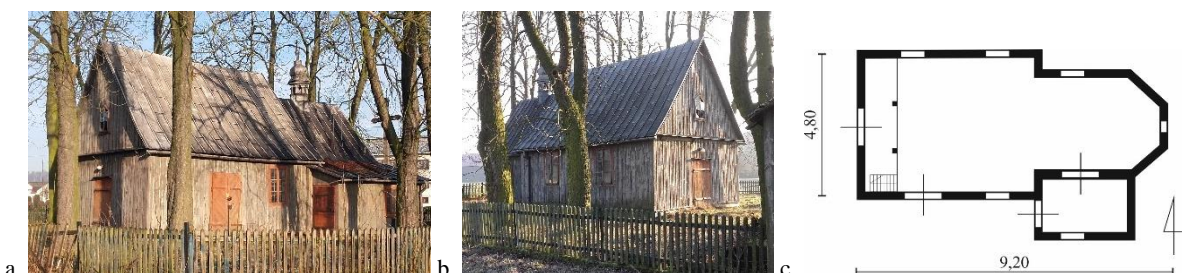
Rys. 40. Dobraków, kościół pw. Podwyższenia Krzyża Świętego: a. widok południowo-zachodni (2018), b. widok wschodnio-północny (2018), c. schemat rzutu –opracowanie własne

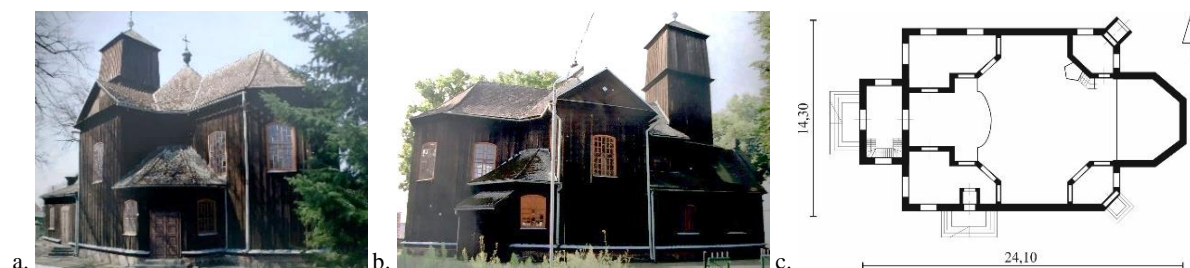
Rys. 42. Łęki Wielkie, kościół pw. św. Katarzyny i Niepokalanego Serca Maryi: a. widok południowo-zachodni [329], b. elewacja północna [133], c. schemat rzutu – opracowanie własne

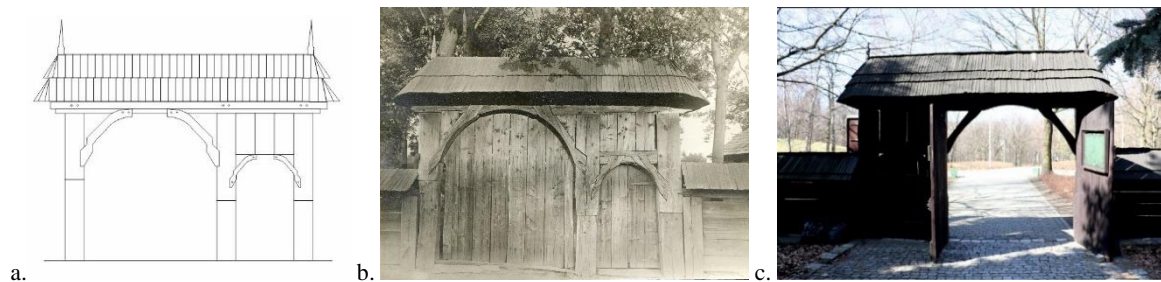
Ogrodzenie będące swego rodzaju granicą wydzielającą przestrzeń poświęconą pod budowę świątyni pierwotnie wykonane było z drewna, z jedno lub dwuspadowymi daszkami krytymi gontem oraz wbudowaną bramą. Wypełnienie pomiędzy słupkami stanowiły deski lub belki, zwykle układane poziomo, rzadziej pionowo. Ogrodzenia wykonywano również z kamienia i drewna (np. Bełk), a z czasem zastępowano je kutymi lub, co gorsza, stalowymi siatkami ogrodzeniowymi (np. Szalsza). W skutek prowadzonych licznych remontów, zastępowania dotychczasowych drewnianych ogrodzeń innymi materiałami do naszych czasów tylko nieliczne zachowały się w oryginale (np. Sierakowice). W wielokrotnie cytowanych publikacjach Henryka Dienwiebela, Jana Sas-Zubrzyckiego, Józefa Matuszczaka, Michała Monikowskiego czy Cathrine Hof opis form bram wjazdowych jest jednakowy, a przyjęte rozwiązania można określić jako skromne lub bogate w zdobienia i detal ciesielski [71]. Na podstawie przeprowadzonych analiz realizowanych na obszarze Górnego Śląska dopatrzeć się można różnych rozwiązań, które ostatecznie można uznać za rozwiązania skromne lub bardziej dekoracyjne, między innymi Katowice: brama wspierająca się na trzech słupach, przykryta wspólnym daszkiem gontowym mieszcząca furtkę i bramę wjazdową (rys. 45), Brzezinki: brama nakryta dwoma oddzielnymi, dostawionymi do siebie daszkami wspartymi na sześciu słupach (rys. 46) [61]. Obok przytoczonych przykładów występują jeszcze inne rozwiązania,

Rys. 45. Brama kościoła w Katowicach: a. schemat widoku bramy – opracowanie własne, b. archiwalna fotografia bramy w Syrni, przed relokacją do Katowice – źródło: WUOZ w Katowicach, c. aktualne zdjęcie bramy (2020)

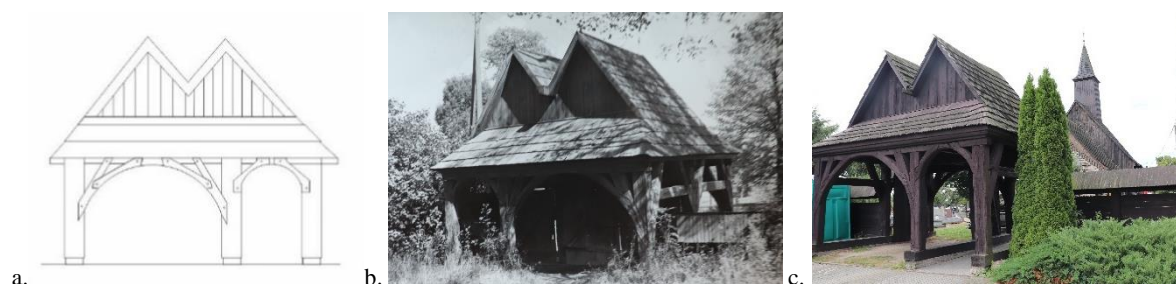
Rys. 46. Zachowane ogrodzenie wraz z zabytkową bramą w Brzezinkach: a. schemat widoku bramy – opracowanie własne, b. archiwalna fotografia z 1940 r. – źródło: WUOZ w Opolu, c. aktualne zdjęcie bramy (2021)

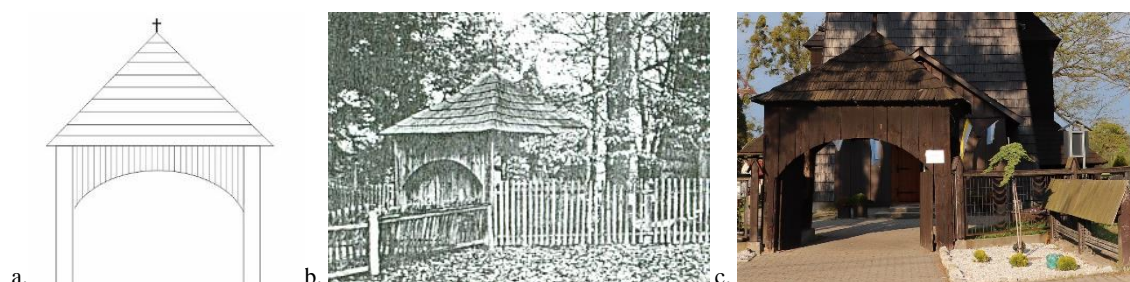
które sprowadzają się do pojedynczej formy bramy wspartej na czterech słupach, wzmocnionej zastrzałami z daszkiem namiotowym krytym gontem (np. Sierakowice, Bojszów) (rys. 47).

Rys. 47. Zachowane ogrodzenie w kościele w Sierakowicach: a. schemat widoku bramy, b. archiwalna fotografia z około 1930 r., źródło: WUOZ w Katowicach, c. aktualne zdjęcie bramy (2021)

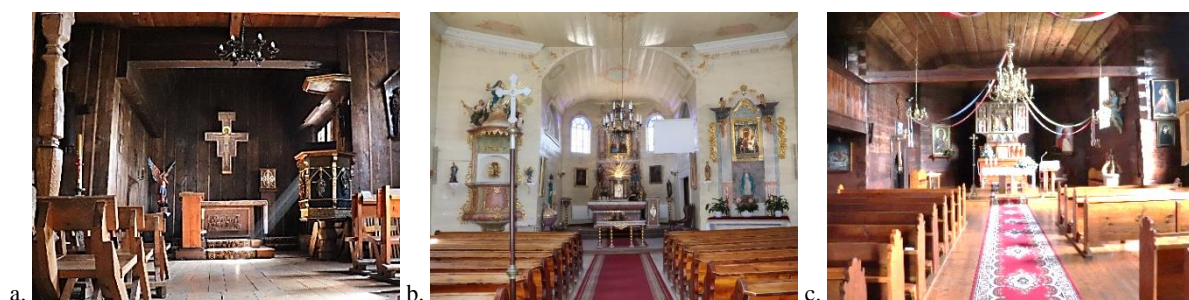
- wyniesienie prezbiterium o 1–2 stopnie względem poziomu nawy,
- wydzielenie części nawy od prezbiterium ścianą tęczową z belką tęczową,
- ustawienie balasek w przestrzeni sacrum.

Wśród analizowanych obiektów najczęściej zaobserwować można prezbiterium wydzielone od nawy, którego poziom podłogi często, lecz nie zawsze zróżnicowano względem poziomu nawy. W obiektach bez wyniesionego wyżej prezbiterium lub w celu wyraźniejszego zaakcentowania przestrzeni świętej ustawiano balaski o bardziej dekoracyjnym lub skromniejszym wykroju tralek (rys. 53). Charakterystycznym i wymownym symbolem wydzielenia przestrzeni świętej była ściana tęczowa, w której mocowano belkę tęczową z figurami świętych (najczęściej jednak ustawiano na niej krucyfiks lub/i grupę ukrzyżowania) z inskrypcją dotyczącą daty budowy lub inicjałami fundatorów kościoła (rys. 54).

Rys. 53. Wybrane przykłady wydzielenia części sacrum od profanum: a. Katowice (2019), b. Kończyce Wielkie (2019), c. Ustroń-Nierodzim (2018), d. Rożnów (2021). Fotografie własne

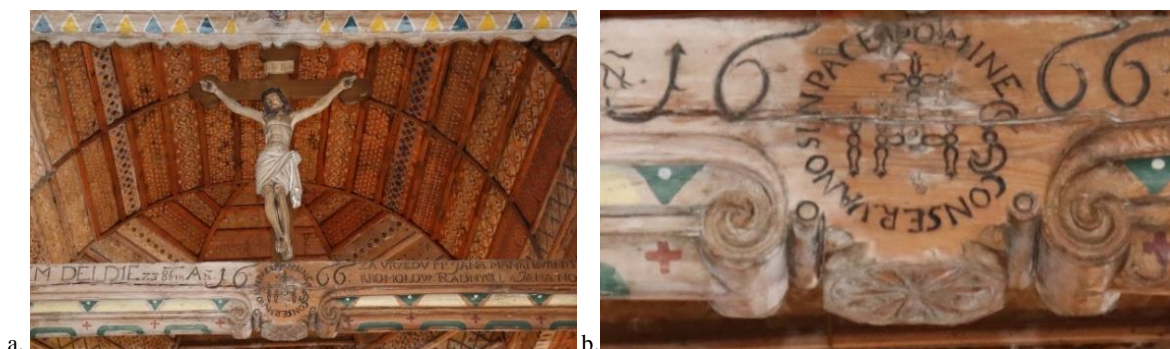
Rys. 54. Kościół pw. Wniebowzięcia Najświętszej Maryi Panny w Miasteczku Śląskim: a. belka tęczowa z krucyfiksem, b. inskrypcja na belce tęczowej. Fotografie własne, 2022

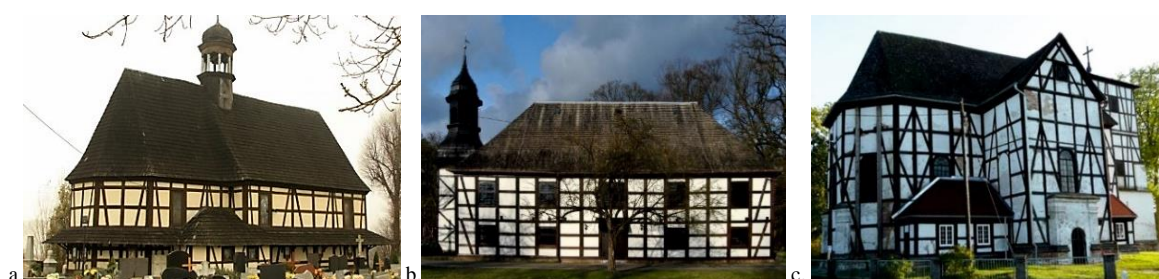
Ściany kościołów w większości zbudowane zostały w konstrukcji zrębowej, które różnią się jednak od siebie sposobem połączenia belek. Powszechnie znana na Pomorzu Zachodnim i w Wielkopolsce konstrukcja szkieletowa w regionie Górnego Śląska występowała rzadko, a zachowała się tylko w kilku obiektach spośród analizowanej grupy. Kościoły szkieletowe (słupowe) w ujęciu konstrukcyjnym sprowadzają się głównie do posadowienia, układu słupów nośnych, systemu usztywnień międzysłupowych, a także rodzaju wypełnienia pól między elementami konstrukcyjnymi. Wśród badanej grupy obiektów wyróżnić należy trzy kościoły, które zbudowano w systemie szkieletowym: Głogówek (28), Radomierowice (83) oraz Wierzbica Górna (104) (rys. 59).

Rys. 59. Górnośląskie kościoły wzniesione w konstrukcji słupowo-ryglowej: a. Głogówek, b. Radomierowice, c. Wierzbica Dolna. Fotografie własne, 2017 r.

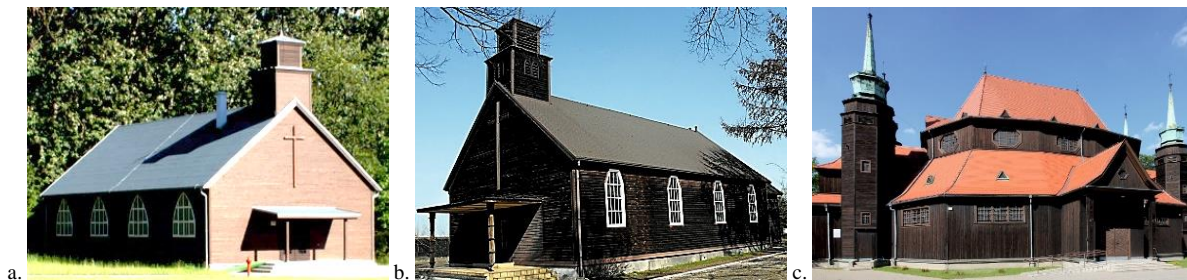
W kościele zlokalizowanym w Górnośląskim Skansenie Etnograficznym w Chorzowie (19), Zabrze-Mikulczycach (109) oraz w Zabrze-Porębie (110) do budowy zastosowano gotowe elementy drewniane, które przywiezione na plac budowy wykorzystywano do złożenia obiektu. Każda z tych świątyń ma bogatą historię i tak jak wspomniany kościół w Chorzowie (rekonstrukcja zniszczonego w pożarze w 2014 r. kościoła w Bytomiu, dzielnicy Bobrek) oraz w Zabrze-Mikulczycach zbudowane zostały przez tego samego wykonawcę: Christoph & Unmack – firmę

założoną przez duńskich konstruktorów specjalizujących się w budowie obiektów mieszkalnych, a także przemysłowych. Świątynia w Zabrze-Porębie odbiega jednak od wszelkich wyznaczonych reguł [355]. Kościół ten już na wstępie prowadzonych badań uznano za wyjątek, do którego się ciągle powraca z uwagi na jego unikatową formę (rys. 60).

Rys. 60. Górnos Śląskie kościoły wzniesione w konstrukcji szkieletowej: a. Górnos Śląski Skansen Etnograficzny w Chorzów – kościół ewangelicki, b. Zabrze-Mikulczyce, c. Zabrze-Poręba. Fotografie własne, 2017 r.

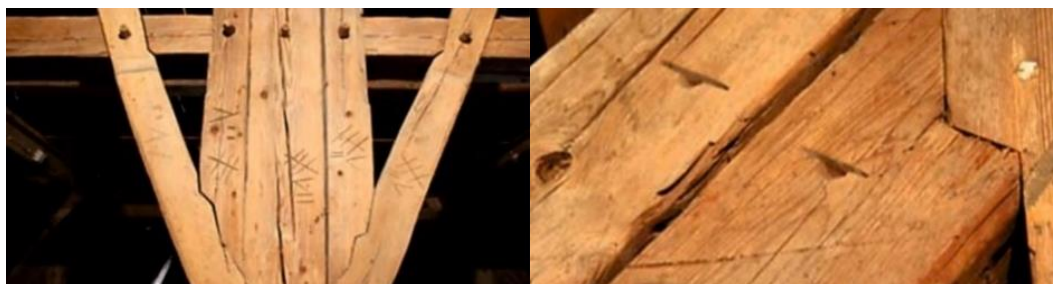
Przy omawianiu konstrukcji drewnianych nie sposób pominąć zagadnień, jakimi są złącza ciesielskie. Są to niezwykle ważne czynniki mające wpływ na statykę konstrukcji. Kluczowym zagadnieniem w kształtowaniu tych ustrojów było wykonywanie oznaczeń umożliwiających montaż przygotowanych, obrobionych belek. Połączenia ciesielskie zespalają elementy budynku w całość, zapewniając przenoszenie występujących sił. Niejednokrotnie świadczyły one o wysoko rozwiniętej technice oraz kunszcie budowniczych. Skomplikowane w formie więźby dachowe wymagały wprowadzenia systemu oznaczeń, który pozwalał na identyfikację poszczególnych elementów, właściwego ich położenia względem siebie oraz ich zastosowania w odpowiednim miejscu budowanej konstrukcji. Znaki ciesielskie najczęściej przybierały formę kresek oraz cyfr rzymskich, które były zarysowane lub wycięte np. dłutem na obrobionych belkach. Przykład oznaczeń ciesielskich na historycznej więźbie dachowej, datowanej na podstawie badań dendrochronologicznych na rok 1492, kościoła Najświętszej Marii Panny w Ingolstad pokazano na poniżej umieszczonych fotografiach (rys. 62).

Rys. 62. Znaki ciesielskie kościoła Najświętszej Marii Panny w Ingolstad [134]

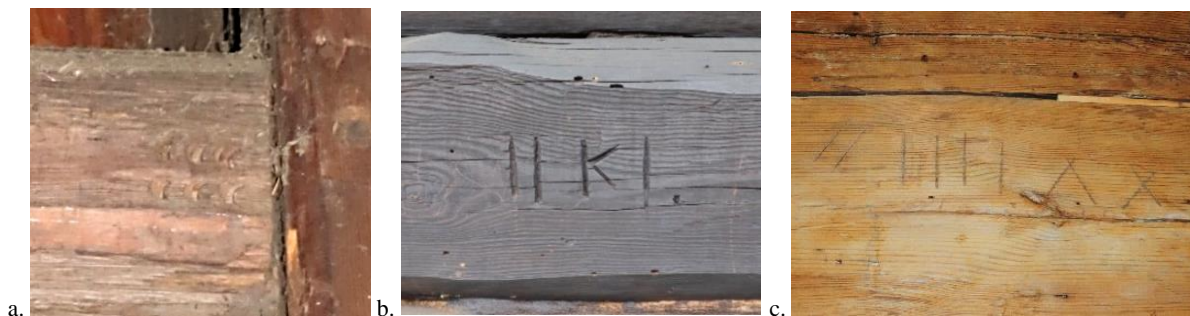
Rys. 63. Znaki ciesielskie: a. Opole-Bierkowice, Muzeum Wsi Opolskiej, kościół pw. św. Katarzyny, fragment południowej ściany wieży, b. Istebna-Kubalonka, kościół pw. Krzyża Świętego, fragment południowo-wschodniej ściany nawy, c. Przewóz, kościół pw. św. Judy Tadeusza, fragment ściany zamykającej prezbiterium. Fotografie własne, 2022 r.

Podczas prowadzonych inwentaryzacji obiektów objętych badaniami pojedyncze znaki ciesielskie zaobserwowano na więźbie dachowej między innymi w kościele w Bieruniu Starym (6), Brušku (13), Ćwiklicach (22), Grzawie (35), Gliwicach-Ostropie (27), Kończycach Wielkich (50), Poniszowicach (77), Smolnicy (92), Zacharzowicach (111), Żernicy (115), a także w Muzeum Wsi Opolskiej, do którego w 1975 r. z Gręboszowa relokowano kościół pw. św. Katarzyny. Ponadto podczas inwentaryzacji kościołów w Istebnej-Kubalonce oraz w Przewozie zaobserwowano znaki ciesielskie występujące na belkach zrębowych (rys. 63).

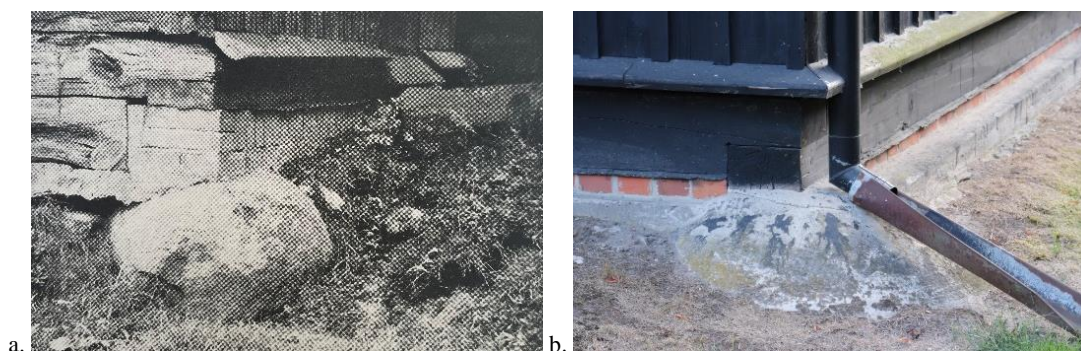
Rys. 67. Posadowienie kościoła w Gołkowicach k. Kluczborka: a. fotografia archiwalna [237], b. stan istniejący, fotografia własna, 2019

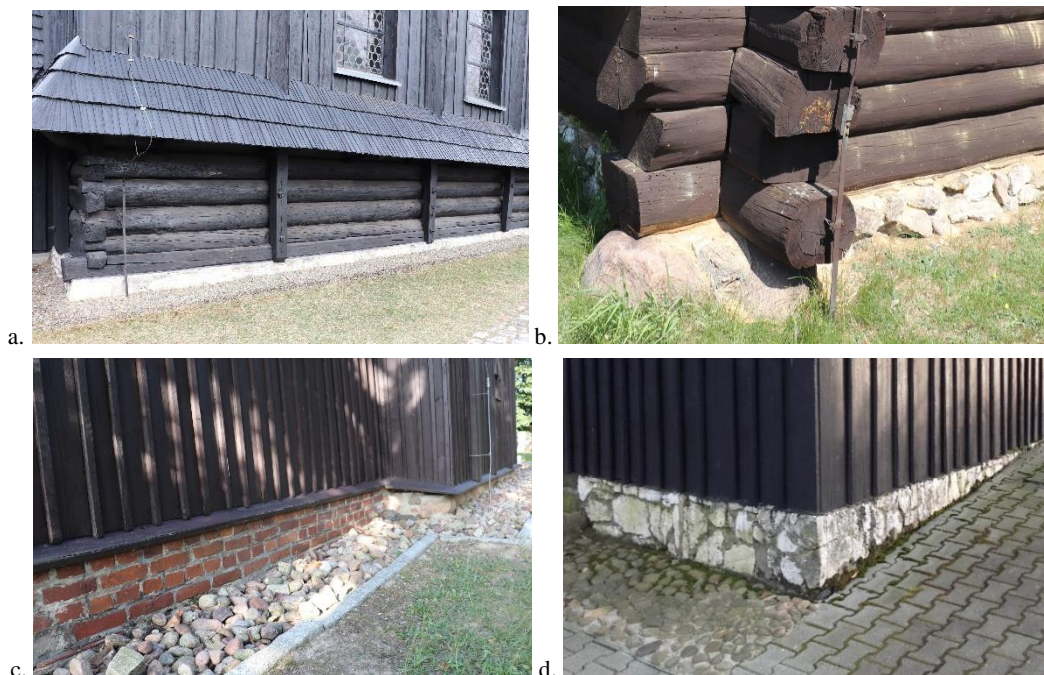
Rys. 68. Rodzaje stosowanych posadowień – wybrane przykłady: a. posadowienie na otynkowanej, kamiennej podmurówce (Bieruń Stary, 2028), b. posadowienie na głazach i kamiennej podmurówce (Pawelki, 2021), c. posadowienie na głazach i podmurówce wykonanej z kamienia i cegły (Jakubowice, 2020), d. kamienna podmurówka (Biskupice k. Olesna, 2019). Fotografie własne

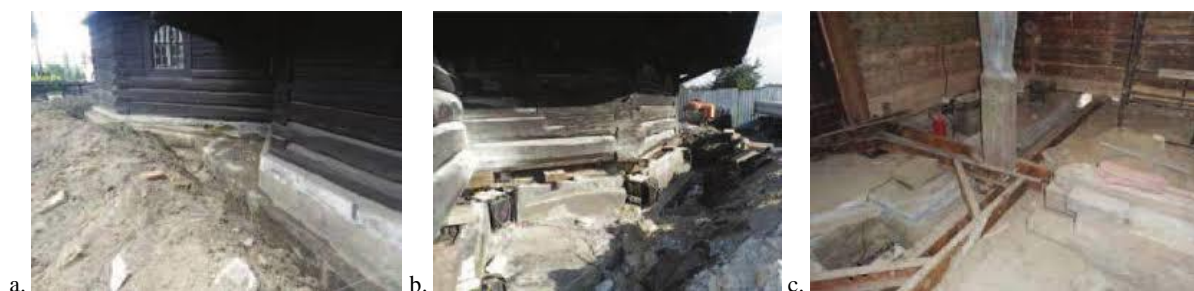
Rys. 69. Przykładowe odkształcenia i deformacje występujące w kościele w Mikołowie-Borowej Wsi [111]

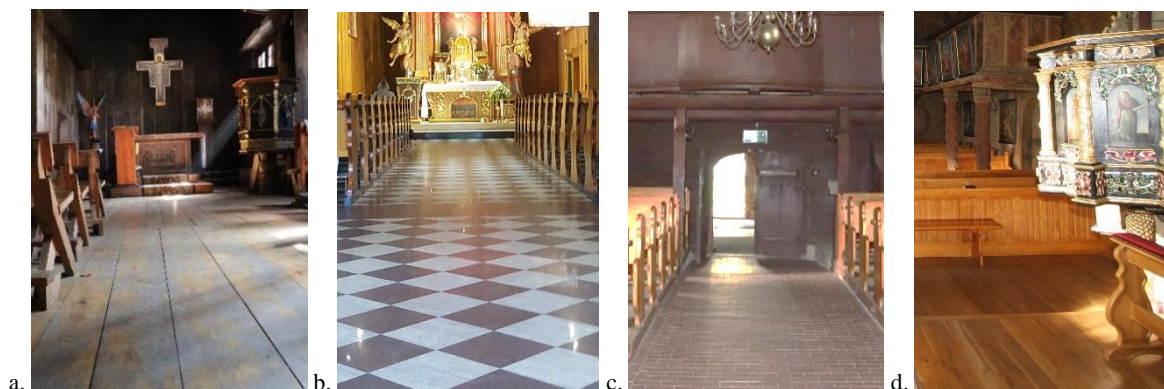
Rys. 72. Przykładowe wykończenie podłóg: a. deski (Katowice, 2019), b. płytki ceramiczne (Rybnik-Kuźnia Ligocka, 2020), c. cegła (Proślice, 2021), d. panele (Żernica, 2018). Fotografie własne

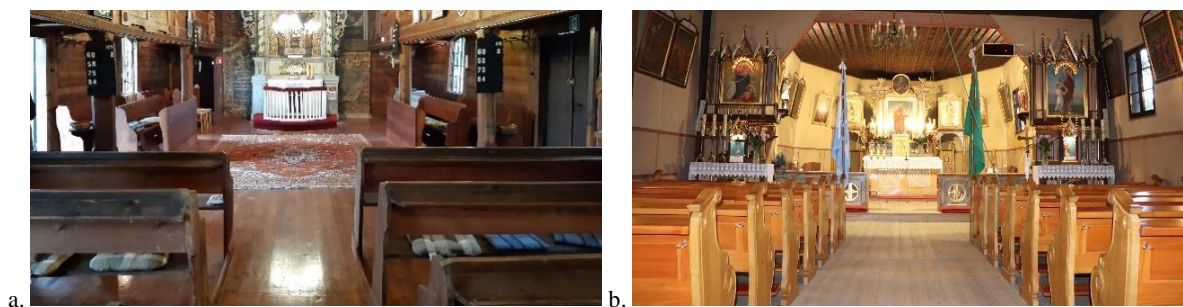
Rys. 73. Przykładowe ułożenie podłóg: a. bez wyniesionego prezbiterium (Gierałcice, 2020), b. wyniesienie części sacrum o 1 stopień względem nawy (Wędrzyna, 2021). Fotografie własne

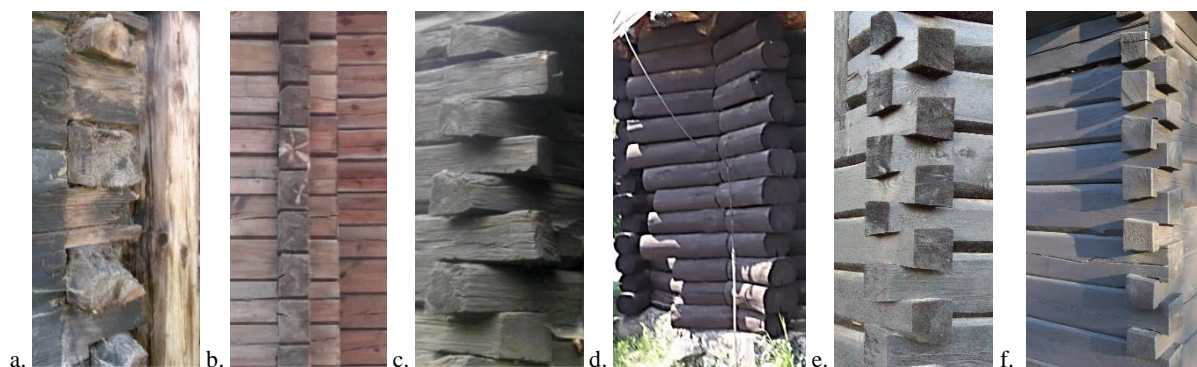
Rys. 75. Wiązanie ścian konstrukcji zrębowej z ostatekami: a. Chocianowice (2019), b. Lubliniec (2018), c. Maciejów (2020), d. Pawelki (2021), e. Poniszowice (2020), f. Smolnica (2022). Fotografie własne

W systemie wieńcowym połączenia bierwion w węglach wykonywano z ostatekami (rys. 75) lub jako wykończone na gładko, bez ostateków (rys. 76). Wiązania z ostatekami są mocniejsze, a długość samych ostateków waha się od kilku do kilkunastu centymetrów. Ostatki zapewniają opóźnienie procesu destrukcji drewna przy samym wiązaniu, są również bardziej odporne na działanie mrozu (przenikanie ciepła wzdłuż włókien drewna jest dwukrotnie większe niż w poprzek, a stosowanie ostateków wydłuża drogę transmisji ciepła).

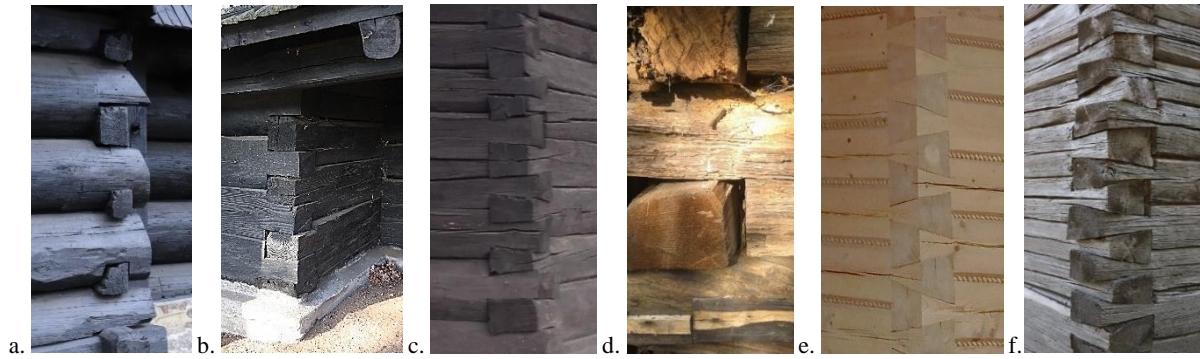
Rys. 76. Wiązanie ścian konstrukcji zrębowej bez ostatków: a. Bieruń Stary (2019), b. Bojszów (2020), c. Mikołów -Borowa Wieś (2019), d. Brzezinki (2020), e. Stecówka (2019), f. Smolnica (2022). Fotografie własne

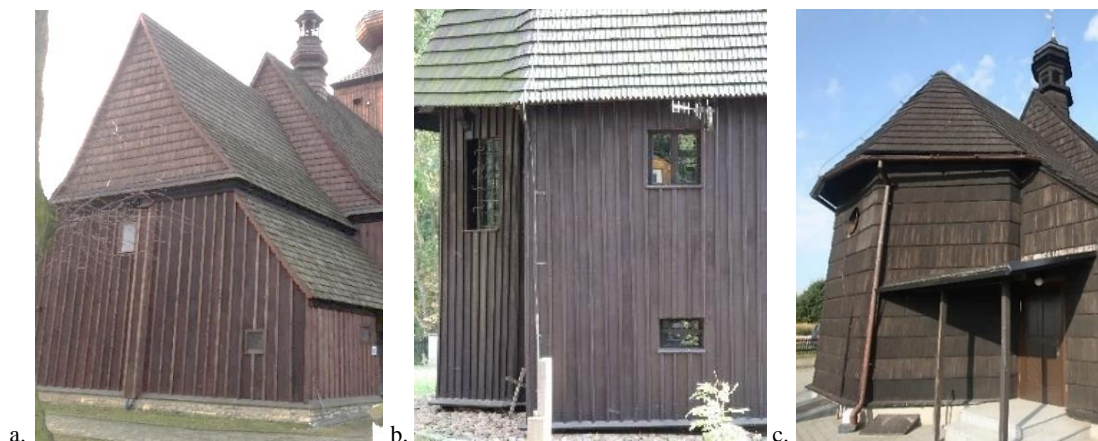
Rys. 77. Przykładowe szalowanie zewnętrznych ścian kościoła: a. Ćwiklice – osłonięcie konstrukcji wschodniej ściany prezbiterium listwami oraz gontem (2018), b. Jakubowice – oszalowanie konstrukcji ścian prezbiterium wraz z olistwowaniem spoin (2020), c. Szczepanek – obudowanie wschodniej ściany kościoła gontem (2019). Fotografie własne

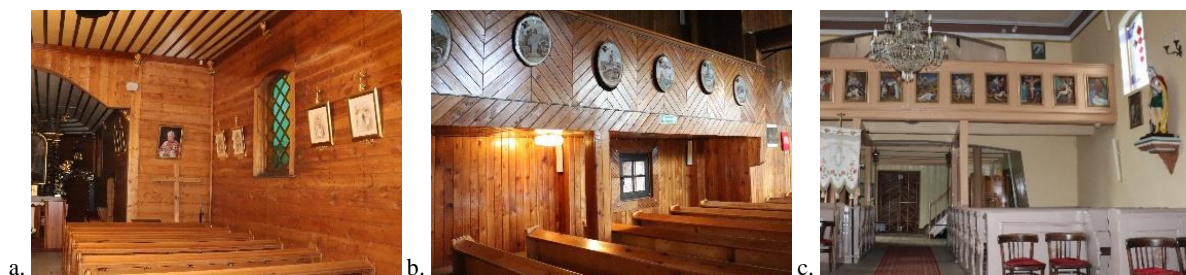
Rys. 78. Przykładowe szalowanie ścian wnętrza kościoła: a. Dobrodzień – fragment południowej ściany nawy i prezbiterium (2019), b. Komorzno – fragment północnej ściany nawy i prezbiterium (2020), c. Gołkowice k. Wodzisławia Śląskiego – fragment północno-zachodniej ściany nawy (2020). Fotografie własne

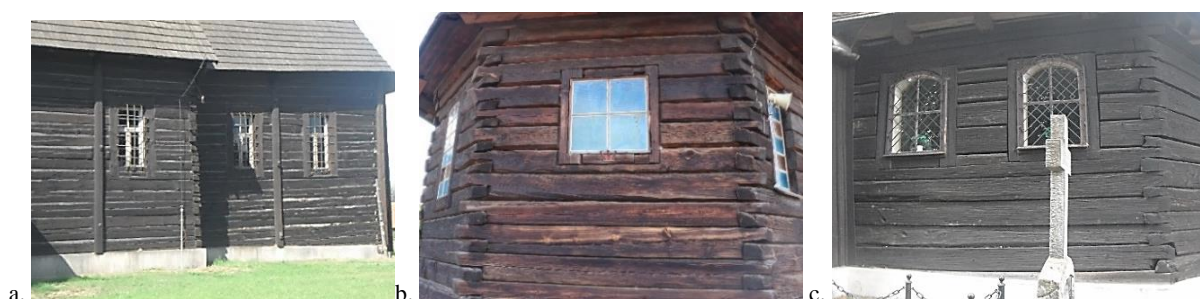
Rys. 79. Kościoły konstrukcji zrębowej nie szalowane – wybrane przykłady: a. fragment południowej elewacji kościoła w Chocianowicach (2021), b. fragment wschodniej ściany prezbiterium w kościele w Krzywiczynach (2008), c. fragment południowej elewacji prezbiterium w kościele w Maciejowie (2019). Fotografie własne

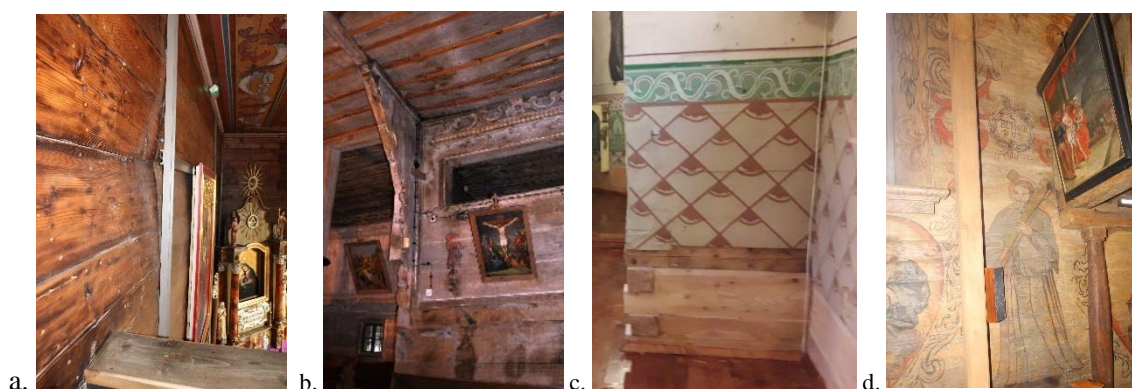
Rys. 80. Wnętrze kościoła z widocznymi belkami zrębowymi – wybrane przykłady: a. fragment północnej ściany nawy, Bierań Stary (2019), b. fragment północnej ściany prezbiterium, Jakubowice (2021), c. fragment ściany tęczowej w południowym narożniku nawa-prezbiterium, Świniary Wielkie (2021), d. fragment południowej ściany nawy (Żernica, 2021). Fotografie własne

Jednak najstarsze kościoły, które pozostawiono w niezmienionej formie, mają odsłoniętą konstrukcję ścian, dzięki czemu podczas bezpośredniej inwentaryzacji można zaobserwować sposób połączenia belek w węglach, rodzaj zastosowanego drewna oraz łatwiej jest monitorować ewentualną degradację budulca. Wśród badanej grupy obiektów wyróżnia się kościoły, których konstrukcja jest odsłonięta od zewnętrznej strony (rys. 79) lub/i we wnętrzu (rys. 80).

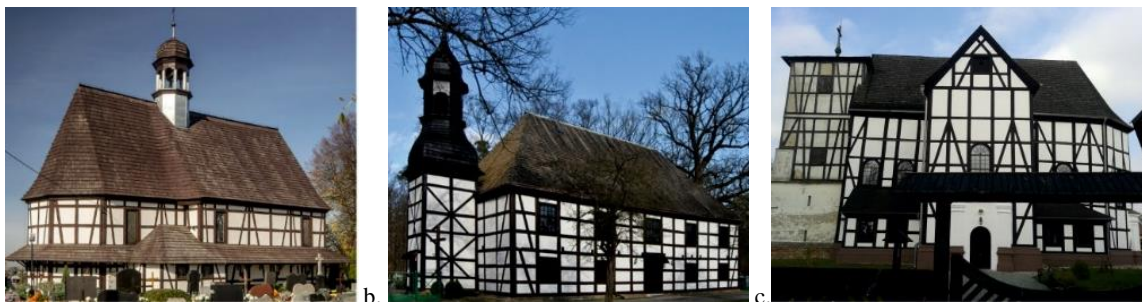
Rys. 83. Górnośląskie kościoły drewniane zbudowane w konstrukcji słupowo-ryglowej: a. Głogówek (2019), b. Radomierowice (2018), c. Wierzbica Górna (2021). Fotografie własne

Konstrukcje zrębowe nie są jedynymi stosowanymi przy wznoszeniu górnośląskich kościołów drewnianych. Choć zdecydowanie konstrukcje zrębowe dominują w górnośląskim budownictwie sakralnym, należy również ująć w analizach te świątynie, które zbudowano w konstrukcji szkieletowej. Spośród badanej grupy kościołów wyróżniamy 3 obiekty zbudowane w konstrukcji szachulcowej (słupowo-ryglowej). Są to kościoły w Głogówku (28), Radomierowicach (83) a także Wierzbicy Górnej (104) (rys. 83). Ponadto w zespole poddanych badaniom wyróżniamy takie obiekty, które wzniesione zostały w konstrukcji słupowo-ramowej (rys. 84). Najnowszym z nich jest świątynia ewangelicka zbudowana na podstawie nieistniejącego, strawionego przez pożar w 2014 r. kościoła w Bytomiu-Bohrku. Kościół ten został zrekonstruowany od podstaw w 2017 r. w nowej lokalizacji tj. w Górnośląskim Skansenie Etnograficznym w Chorzowie. Drugim przykładem jest również kościół ewangelicki zlokalizowany w Zabrze-Mikulzycach. Jest to przykład kościoła o cechach zbliżonych do wspomnianego powyżej odbudowanego kościoła, który zbudowany został według projektu K. Nietzcha oraz wykonany przez firmę budowlaną Christoph & Unmack [355]. Do omówienia pozostaje jeszcze jeden kościół, który wzniesiony został w konstrukcji ramowej. Jest to kościół w Zabrze-Porębie. Jego układ funkcjonalny oraz zastosowane rozwiązania architektoniczno-konstrukcyjne z uwagi na formę, a także konstrukcję można traktować jako wyjątek dla badanej grupy w obszarze badawczym.

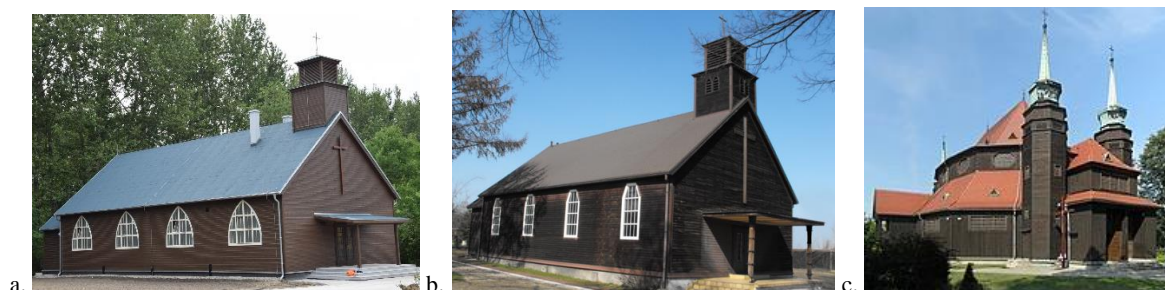
Rys. 84. Górnośląskie kościoły drewniane konstrukcji szkieletowej: a. Chorzów – Górnośląski Skansen Etnograficzny (2020), b. Zabrze-Mikulzycy (2018), c. Zabrze-Poręba (2029). Fotografie własne

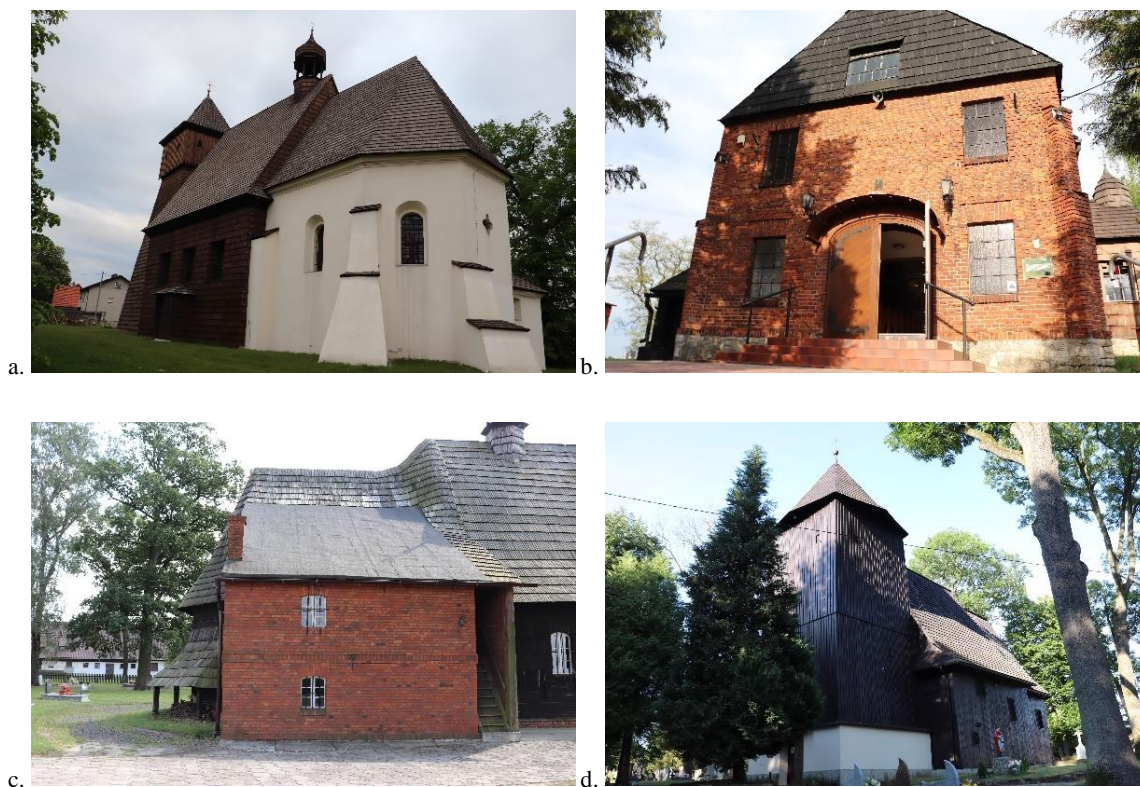
Rys. 86. Przykłady kościołów zbudowanych w technologii mieszanej – wybrane przykłady: a. widok murowanego prezbiterium oraz zakrystii w kościele w Sierotach (2019), b. murowana kruchta poprzedzająca nawę w kościele w Księżym Lesie (2018), c. murowana zakrystia w kościele w Zakrzowie Turawskim (2017), d. wieża kościoła w Bąkowie (2018). Fotografie własne

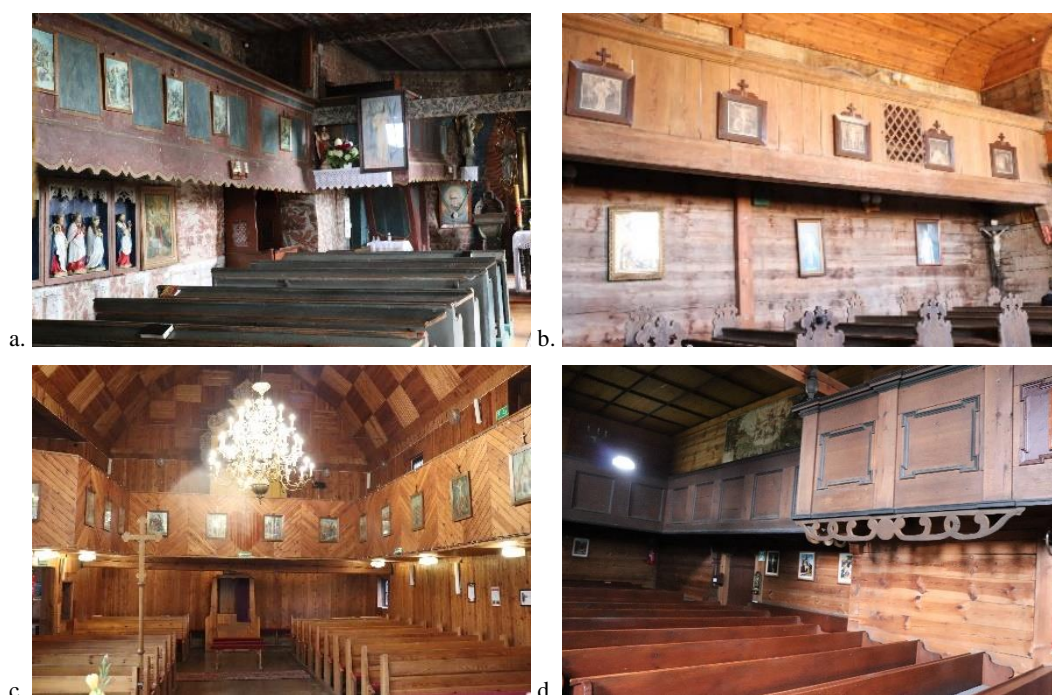
Rys. 88. Wybrane przykłady empor bocznych: a. Brzezinki (2021), b. Gołkowice k. Kluczborka (2019), c. Krzywiczyny (2021), d. Wierzbica Dolna (2020). Fotografie własne

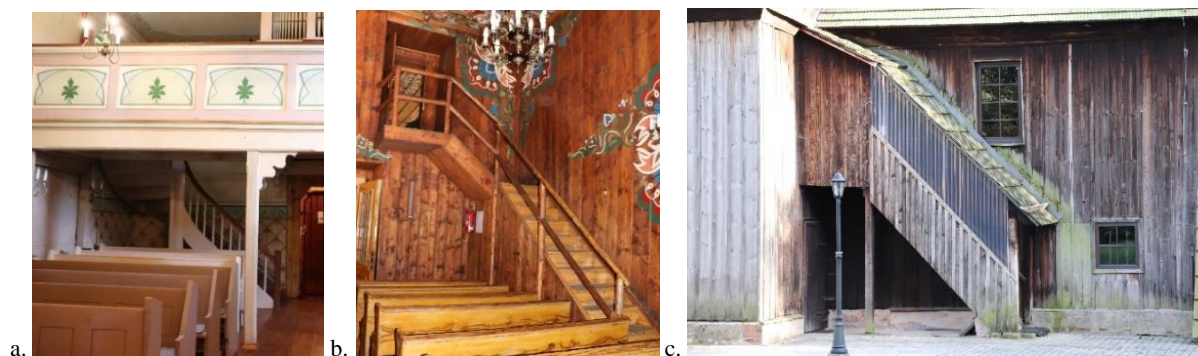
Rys. 89. Dostępność komunikacyjna empory muzycznej: a. Świniary Wielkie: wewnętrzne schody wbudowane w narożniku nawy (2020) b. Kaczyce: schody wbudowane w parterze wieży (2019), c. Komorzno: zewnętrzne schody dostawione do bocznej ściany nawy (2017). Fotografie własne

Komunikację pionową na empore muzyczną rozwiązywano na trzy sposoby: 1. najczęściej schody zlokalizowane były w parterze wieży kościoła, 2. lub/i lokalizowano je w narożniku nawy tuż pod emporą, 3. budowano zewnętrzną klatkę schodową przylegającą do bocznej ściany nawy i, rzadziej, wieży (rys. 89).

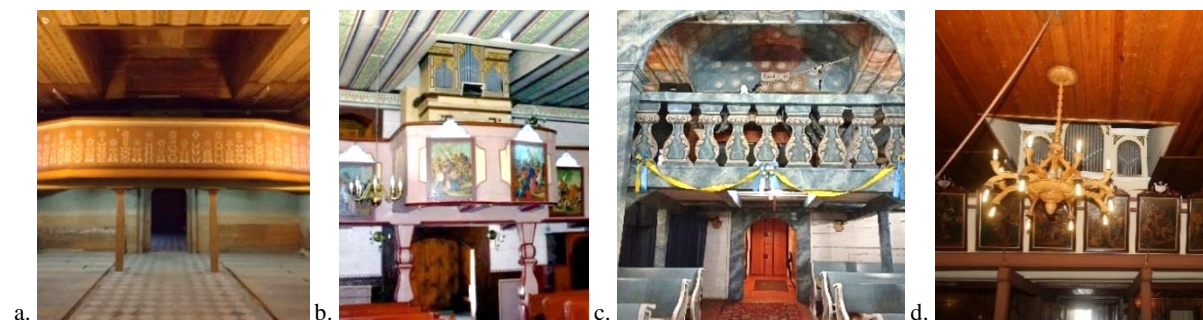
Rys. 92. Widok podcięcia stropu na prospekt organowy – wybrane przykłady: a. Bojszów (2019), b. Jamy (2018), c. Miechowa (2021), d. Zimna Wódka (2020). Fotografie własne

Częste rozbudowy kościołów oraz wydzielenie przestrzeni na prospekt organowy w nadbudowanym chórze muzycznym niosły ze sobą konsekwencje znacznej ingerencji w konstrukcję dachu. Podcięcie oryginalnego stropu i podniesienie go w celu wbudowania empyry muzycznej zaczęto wydzielać w kościołach od XVII w. Wówczas organy z uwagi na ich gabarytowość wymuszały potrzebę podcięcia stropu w części nawy tuż nad wejściem do wnętrza świątyni (rys. 92).
