**POLITECHNIKA ŚLĄSKA  
WYDZIAŁ BUDOWNICTWA  
KATEDRA INŻYNIERII BUDOWLANEJ**

**ROZPRAWA DOKTORSKA**

**CECHY MODELOWE SAKRALNEJ  
ARCHITEKTURY DREWNIANEJ GÓRNEGO ŚLĄSKA  
NA PODSTAWIE ANALIZY ZACHOWANYCH OBIEKTÓW**

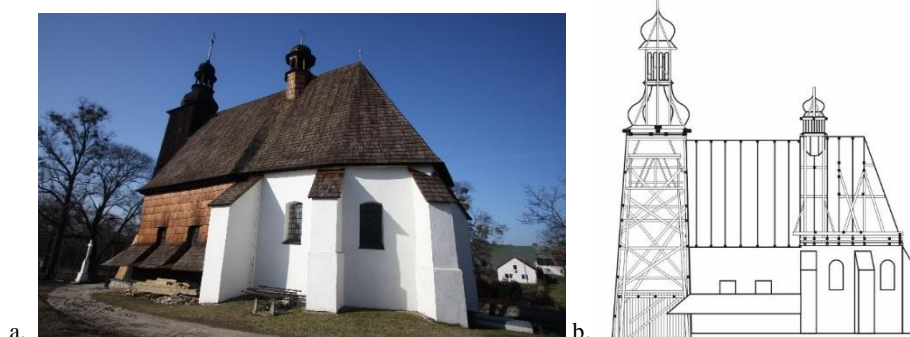
Rys. 94. Przykładowe rozwiązanie dachu dwukalenicowego, kościół pw. Wszystkich Świętych w Sierotach: a. widok elewacji południowej, fotografia własna (2019), b. schemat przekroju podłużnego, opracowanie własne

W kościołach, w których dach rozwiązano jako dwukalenicowy, kalenica nad nawą usytuowana jest wyżej w stosunku do kalenicy nad prezbiterium (rys. 93), z wyjątkiem kościoła w Sierotach (91), gdzie dach nad prezbiterium jest wyższy od dachu nad nawą (rys. 94). Zróżnicowanie wysokości kalenicy wykonywano na dwa sposoby. Budowano oddzielne dachy nad nawą i prezbiterium [np. Poniszowice (77), Katowice (46), Mikołów-Paniowy (69)] lub, rzadziej, stosowano delikatne przełamanie kalenicy nad nawą i przeprowadzenie jej nieco niżej nad prezbiterium [np. Dobrzeń Wielki (24), Klucz (47), Przewóz (80)] (rys. 95).

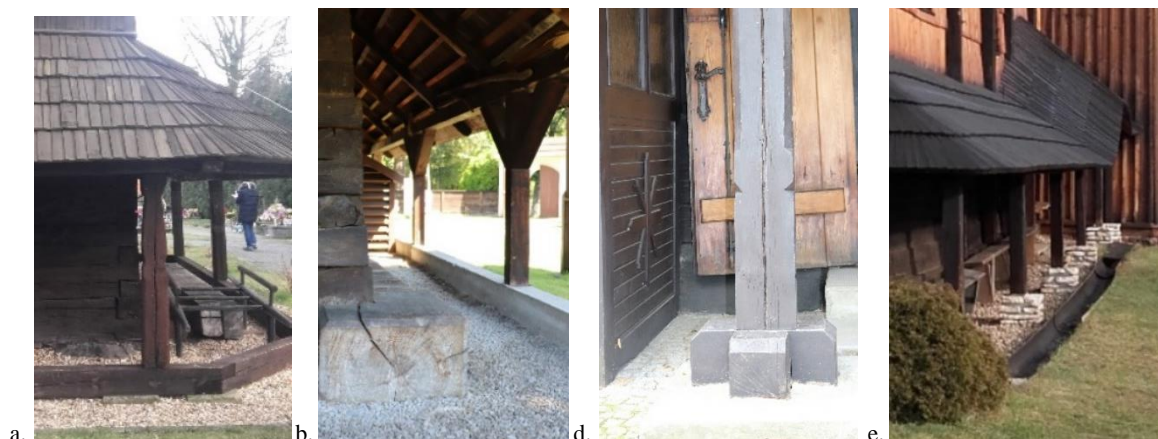
Rys. 101. Przykładowe posadowienie słupów wspierających zadaszenia sobót: a. Cieszowa: słupy sobót ustawione na podwalinie (2019) b. Grzawa: ustawienie słupów na wtórnym betonowym fundamencie (2018), c. Jankowice Rybnickie: ustawienie słupów na drewnianych krzyżakach położonych na wtórnych betonowych stopach fundamentowych (2021), d. Koszęcin: słupy sobót postawione na murowanych z kamienia stopach fundamentowych (2019). Fotografie własne

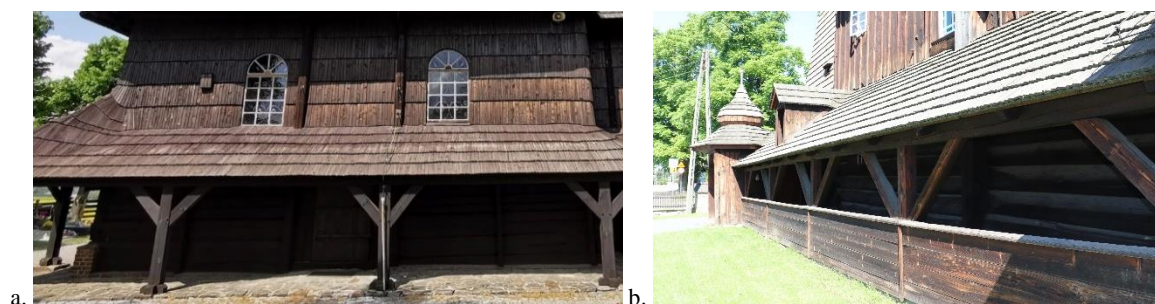
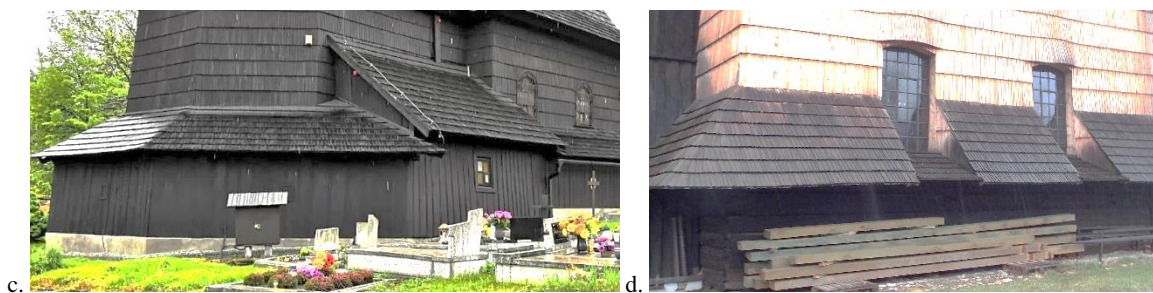
Rys. 102. Soboty i przydaszki, wybrane przykłady: a. Grodzisko – soboty otwarte wsparte na słupach z mieczowaniami (2020), b. Miedzna – soboty do połowy zabudowane (2018), c. Bielowicko – soboty zamknięte (2019), d. Sieroty – przydaszki z wykrojem na otwory okienne (2018). Fotografie własne

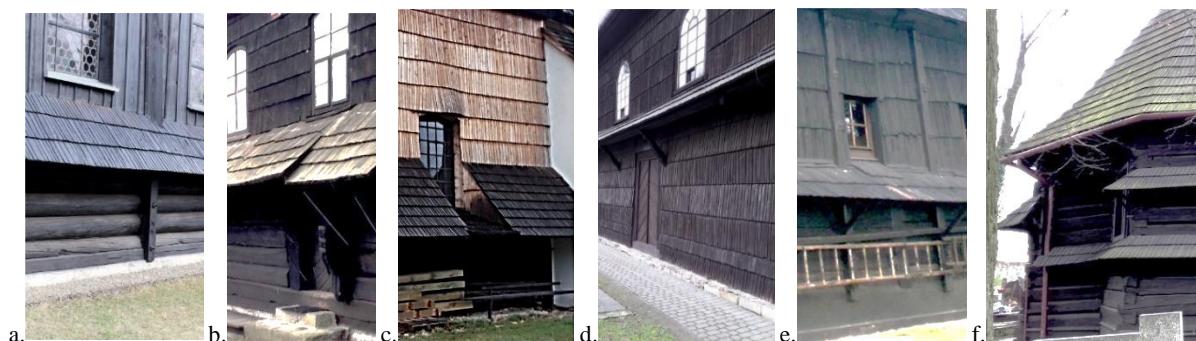
Rys. 103. Przydaszki w zachowanych kościołach Górnego Śląska: a. Bieruń Stary (2019), b. Kubalonka (2018), c. Sieroty (2020), d. Ustroń Nierodzim (2021), e. Wędrynia (2019), f. Zamarski (2018). Fotografie własne

Przydaszki, podobnie jak soboty, stanowiły okap i osłonę konstrukcji ścian przed działaniem czynników atmosferycznych. Mocowano je wspornikowo do ściany zewnętrznych i nie wspierano na słupach. Tadeusz Chrzanowski oraz Ksawery Piwocki twierdzili, że daszki osłaniające nieobudowane konstrukcje ścian wywodzą się z sobót [61]. Wśród badanej grupy obiektów wyróżniamy różnorodne zastosowanie przydaszków, które zaprezentowano na poniżej umieszczonych fotografiach (rys. 103).

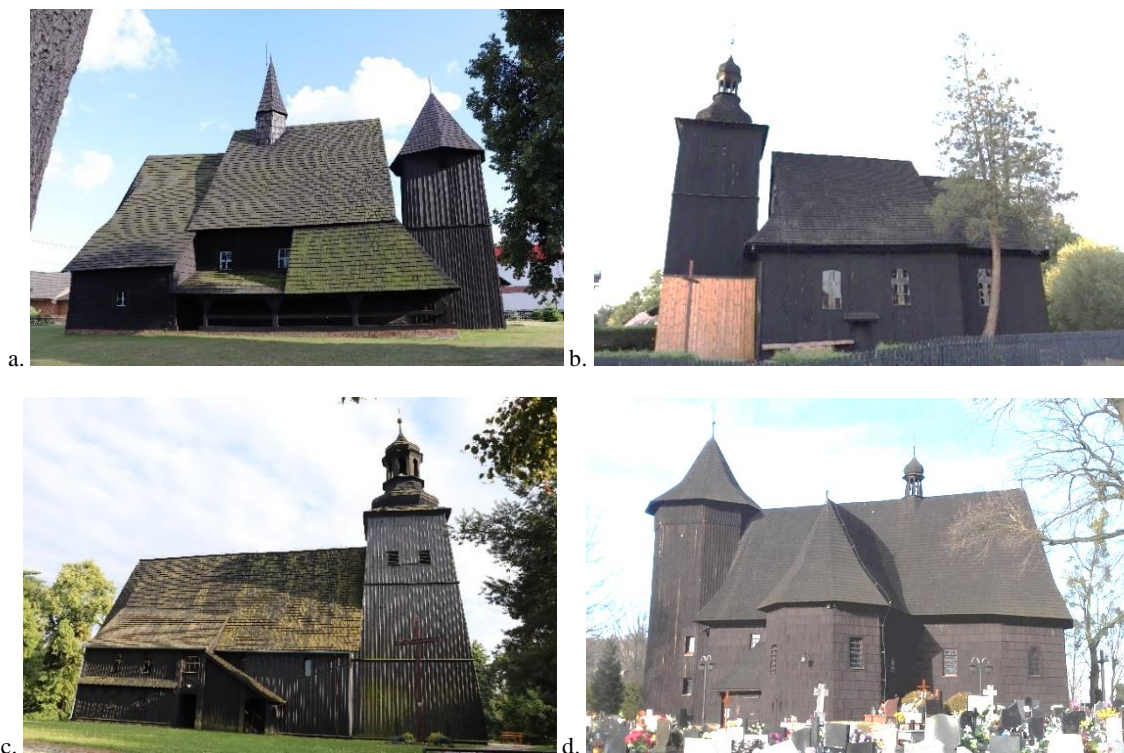
Rys. 105. Kościół z wieżą dostawioną do frontu nawy – wybrane przykłady: a. Chocianowice (2021), b. Gołkowice k. Kluczborka (2019), c. Proślice (2021), d. Boronów (2018). Fotografie własne

wzniesiono ją wraz z budową kościoła [Mikołów-Paniowy (69)] lub są najstarszą częścią, do której dobudowano świątynię [Smolnica (92)]. Wieże przylegające do nawy połączone są przedłużeniem dachu nad nawą, co sprawia wrażenie wspólnej konstrukcji. W badanej grupie obiektów mamy do czynienia i z takimi rozwiązaniami, gdzie wieża łączy się z nawą kościoła tylko w dolnej partii, a pozostała część wieży (przez wyraźnie zwężające się ku górze ściany) jest oddalona od frontu nawy [np. Bojszów (9), Chocianowice (16)] (rys. 105).

Wieże na Śląsku wznoszono (jak wszędzie w Polsce) w konstrukcji słupowo-ramowej. Wyjątkiem od tej reguły może być wieża kościoła w Boronowie, którą wzniesiono w konstrukcji zrębowej. Wieże budowano na planie kwadratu lub prostokąta o kształcie zbliżonym do kwadratu. Wieża kościoła w Boronowie zbudowana została na planie ośmioboku i stanowi wyjątek dla badanego zespołu obiektów (rys. 105 d).

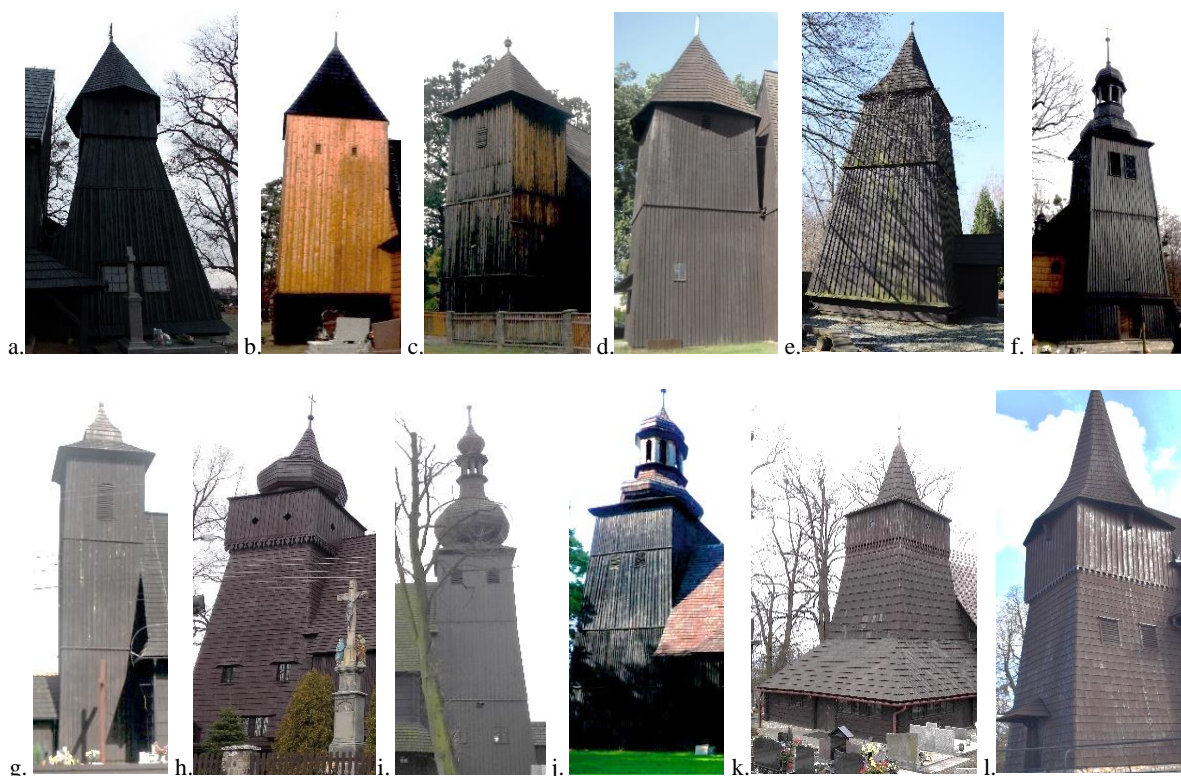
Rys. 106. Przykładowe rodzaje stosowanych wież: a. Bojszów, b. Brusiek (2019), c. Brzezinki (2021), d. Chocianowice (2019), e. Jastrzębie-Zdrój (2020), f. Koszęcin (2019), g. Lasowice Wielkie (2018), h. Łaziska Rybnickie (2021), i. Mikołów-Paniowy (2020), j. Proślice (2021), k. Zamarski (2021), l. Żernica (2021). Fotografie własne

zastosowaniu innych rozwiązań w kościołach w Sierakowicach (90) i Sierotach (91), gdzie również z przyczyn statycznych w wieży od poziomu posadowienia wydzielono niezależną konstrukcję. W przypadku wież o ścianach prostopadłych do podłoża, nie bez znaczenia mógł być fakt stopniowego przysuwania, a w końcu przyłączenia wieży do korpusu nawy. Zapewniało to lepsze cechy statyczne i nie wymagało utrzymywania jak wcześniej szerokiej podstawy wież. Wieże zbudowane z XVIII w. są wyższe w stosunku do tych budowanych dawniej i charakteryzują się nie tylko prostymi ścianami, lecz także okazałymi, barokowymi formami hełmów. Ściany wież z uwagi na konstrukcję słupową obudowane są gontem [Miedźna (66)] lub deskami [Lasowice Wielkie (57)]. Wieże kościołów dostawionych do frontu nawy czasem poprzedza niewielkiej wielkości kruchta [Kuźnia Ligocka (87)], lecz zazwyczaj przedświątelnik wydzielony jest w przyziemiu wieży. W przyziemiu zwykle zbudowane są też schody prowadzące na emporę lub/i izbicę wydzieloną w górnej części wież. Izbica jest najwyższą, nadwieszoną kondygnacją mieszczącą dzwony, której forma podporządkowana jest jej funkcji (zapewniając przenoszenie występujących sił mimośrodowych wywołanych pracującymi dzwonami). Ściany izbicy nieznacznie wystają poza obrys ścian niższych partii wieży lub nie wyróżniają się z pozostałych konstrukcji ścian [Zacharzowice (111)]. W izbicy w ścianach bocznych wycięte są niewielkie otwory umożliwiające rozgłos uderzania dzwonów i będące przy okazji naturalnym przewietrzaniem poddasza (rys. 106).

Jak wynika z powyższego, wieże różnią się od siebie kształtem ścian, izbicą oraz sposobem wykonania hełmów je zwieńczających. Poniżej zaprezentowano typologiczne schematy stosowanych kształtów wież (rys. 107) oraz wykonano przykładowy przekrój obrazujący najbardziej charakterystyczne elementy ich ustrojów konstrukcyjnych (rys. 108).

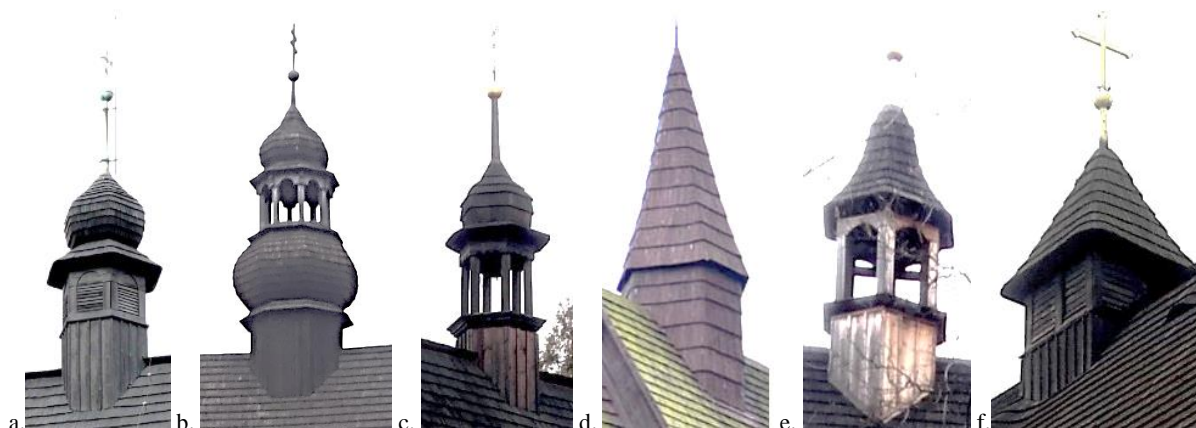
Rys. 110. Wieżyczki na sygnaturkę wbudowane w kalenice dachów nad nawami kościołów: a. w Bieruniu (2018), b. w Borowej Wsi (2020), c. w Bruśku (2019), c. w Chocianowicach (2019), e. w Jankowicach Rybnickich (2020), f. w Jastrzębiu-Zdrój (2019). Fotografie własne

Wieżyczka na sygnaturkę wbudowana była w szczyt dachu nad nawą, rzadziej nad prezbiterium [Koszęcin (51), Rachowice (81)]. Oczywiście występowanie sygnaturek nie było regułą. Spośród badanej grupy 41 świątyń nie ma nadbudowanej sygnaturki, a kościół zlokalizowany w Górnośląskim Skansenie Etnograficznym w Chorzowie, dwukrotnie relokowany (Nieboczowy-Kłokocin-Chorzów) jest jedynym wśród analizowanych 115 świątyń, który w dach nad nawą i prezbiterium ma wbudowane dwie sygnaturki. Przykładowe rozwiązania sygnaturek zaprezentowano na poniższych fotografiach (rys. 110).

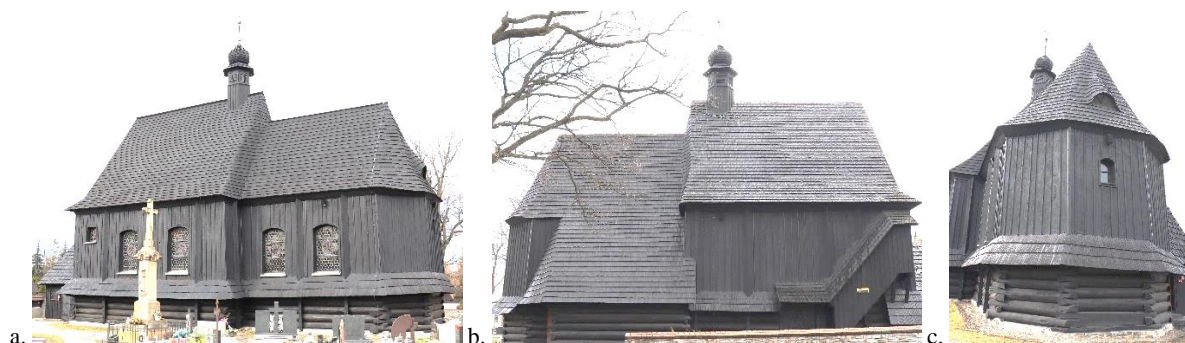
Rys. 111. Zastosowanie stolarki okiennej na przykładzie kościoła pw. św. Walentego w Bieruniu Starym: a. doświetlenie kościoła od strony południowej, b. brak okien w elewacji północnej, c. ujęcie niewielkiego okna w ścianie zamykającej prezbiterium. Fotografie własne (2018)

Stolarka okienna, a w szczególności jej rozmieszczenie w obiekcie oraz przyjęte rozwiązania ciesielskie i materiałowe, podobnie jak wyżej omówione elementy mające wpływ na kształtowanie się świątyń, stały się przedmiotem podjętych analiz. Pierwsze kościoły drewniane doświetlano tylko od strony południowej orientowanego kościoła. Podobne podziały jak oddzielenie strefy niebiańskiej (prezbiterium) od ziemiańskiej (nawy) stosowano w doświetleniu wnętrza, wyznaczając stronę czystą (elewacja południowa) i stronę o złych mocach (elewacja północna). Zasadę tę stosowano do końca XVII w. i zdecydowanie miała ona wpływ na łatwość zdobienia ścian polichromią. Z czasem i przy okazji prowadzonych remontów okna lokowano również w północnej ścianie nawy, ustawiając je symetrycznie względem otworów okiennych wpisanych po przeciwnej stronie nawy. Rozświetlenie kościoła światłem dziennym, z wyjątkiem ściany północnej, miało podłoże ideowe. Do końca XVII wieku ludność żyła w przekonaniu, że „północna część Świata jest przepelniona złymi mocami, od których (według opinii Henryka Dienwiebela) należy się izolować” [np. Gliwice-Ostropa (27), Łaziska Rybnickie (60), Miasteczko Śląskie (64), Sowczyce (93), Wierzbica Dolna (103)] [70]. Praktycznie rzecz ujmując, oczywiste jest, że doświetlenie obiektu od strony południowej jest najbardziej optymalnym rozwiązaniem (rys. 111).

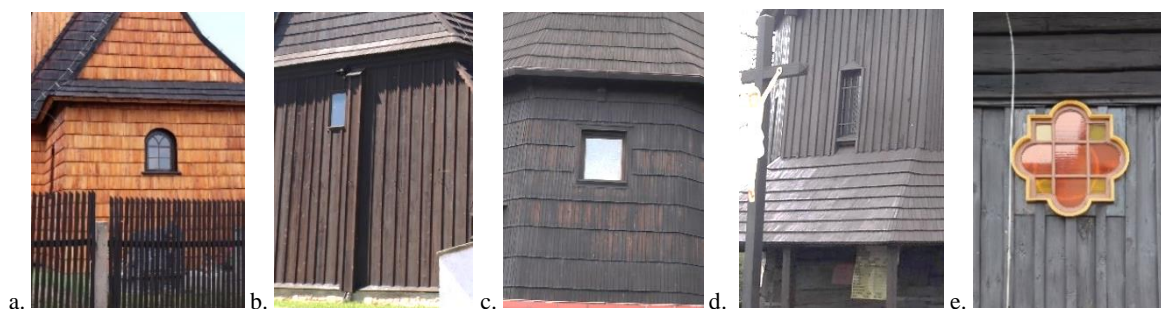
Rys. 112. Okna wpisane we wschodnie ściany prezbiteriów: a. Brusiek (2019), b. Ćwiklice (2018), c. Gwoździany (2020), d. Łaziska Rybnickie (2021), Radawie (2021). Fotografie własne

Jak wynika z analiz otwory okienne o zróżnicowanej wielkości i kształcie obecnie najczęściej ulokowane są w bocznych ścianach naw i prezbiteriów. Mniejsze ich formy ujmowano w przybudówkach, zakrystiach, łóżach kolatorskich, kruchtach, kaplicach bocznych czy górnych partiach ścian doświetlając emporę muzyczne. W niektórych kościołach symboliczne, niewielkiej powierzchni okno, wbudowane zostało również centralnie, w ścianie zamykającej prezbiterium. Takie rozwiązanie było symbolicznym wpuszczeniem światła dziennego (tzw. Bóg-światło) do części sacrum [np. Brusiek (9), Ćwiklice (22), Gwoździany (36), Łaziska Rybnickie (60), Radawie (82)] (rys. 112).

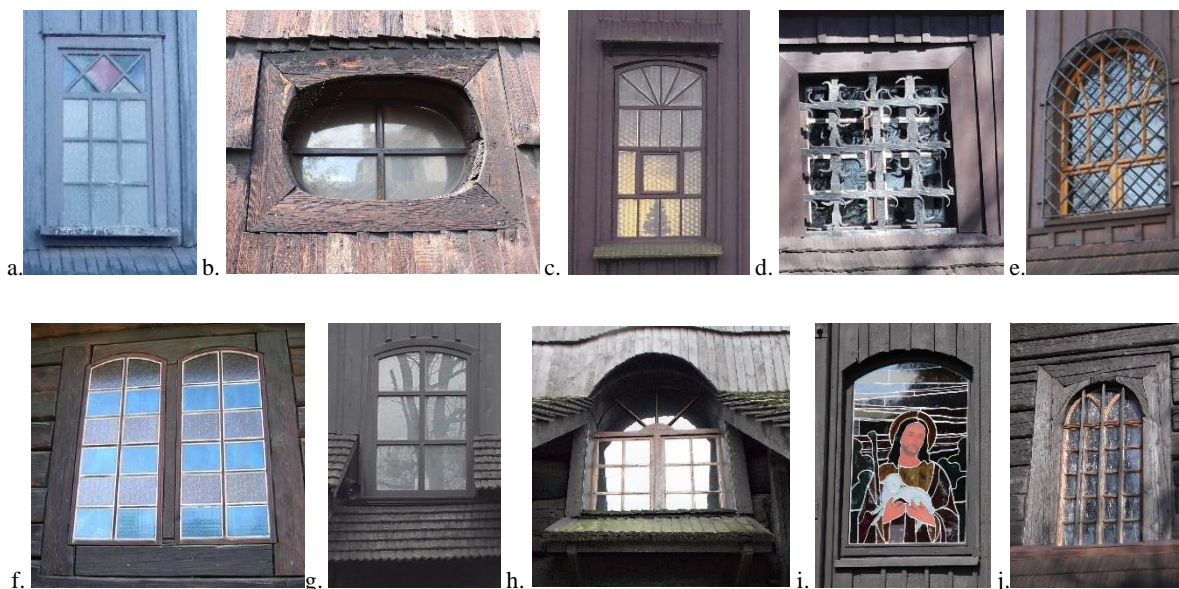
Rys. 113. Wybrane przykłady stolarki okiennej: a. Bojszów (2018), b. Dobrodzień (2022), c. Łąka (2019), d. Katowice (2020), e. Wilcza (2021), f. Krzywiczyny (2020), g. Pielgrzymowice (2021), h. Zacharzowice (2019), i. Zimna Wódka (2018), j. Żernica (2021). Fotografie własne

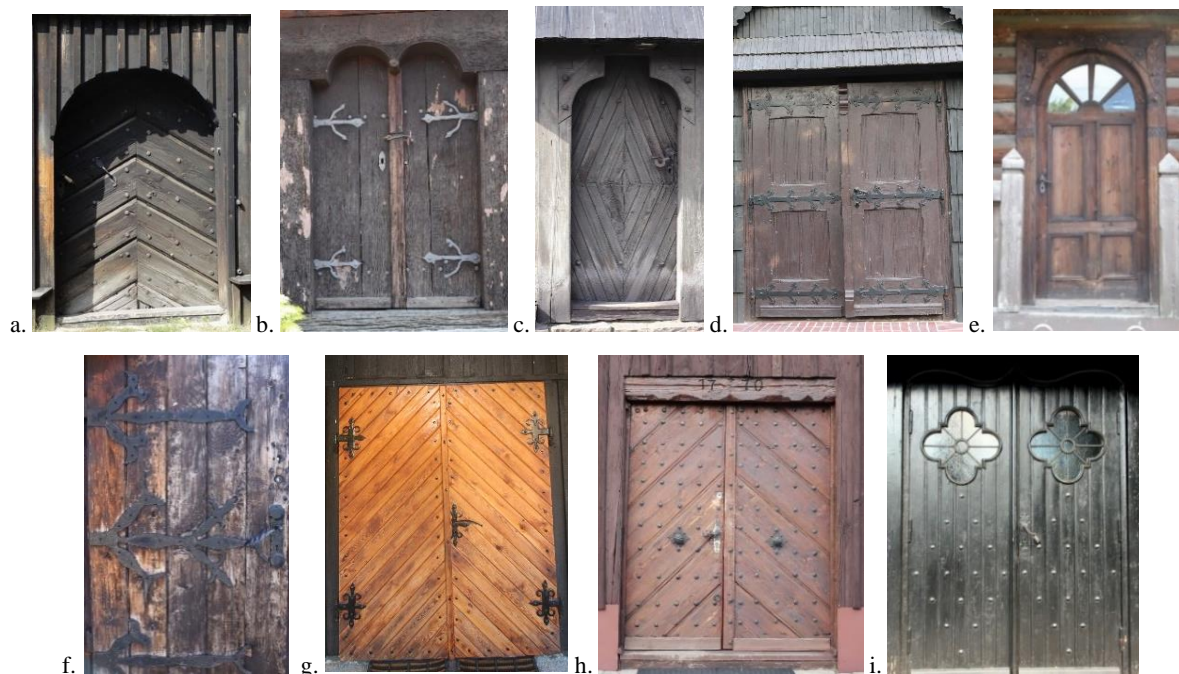
Rys. 114. Wybrane przykłady drzwi zewnętrznych: a. Biskupice k. Kluczborka (2018), b. Buków (2018), c. Chorzów (2019), d. Gościecin-Brykasy (2018), e. Istebna-Andziółka (2020), f. Katowice (2019), g. Klucz (2020), h. Miejsce Odrzańskie (2022), i. Stare Olesno (2019). Fotografie własne

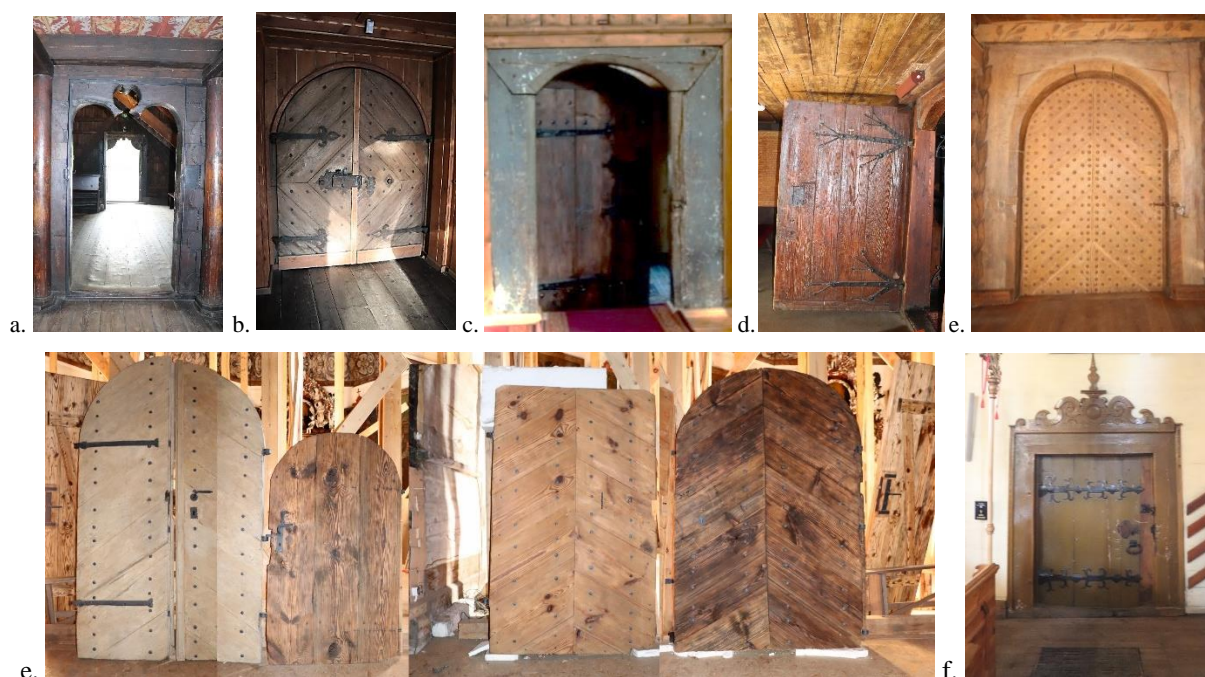
Rys. 115. Wybrane przykłady ościeży i drzwi wewnętrznych: a. Chorzów (2019), b. Gołkowice k. Kluczborka (2019), c. Kaczyce (2021), d. Pietrowice Wielkie (2018), e. Żernica (2018), f. Baborów (2022), g. Boronów (2020). Fotografie własne

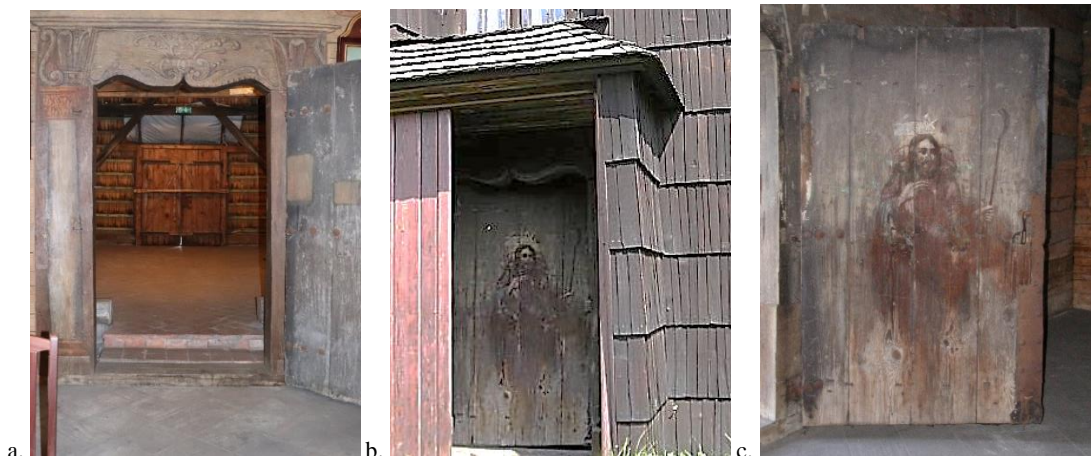
Rys. 116. Drzwi w kościele pw. św. Jerzego w Gliwicach-Ostropie: a. portal dębowy wykonany w kształcie oślego grzbietu wieża-nawa (fotografia własna, 2022), b. drzwi wewnętrzne w kruchcie bocznej, c. skrzydło drzwiowe w kruchcie bocznej z polichromią z wizerunkiem Chrystusa Dobrego Pasterza (fotografie: Jacek Hulimka, 2016)

Wyjątkowym rozwiązaniem jest kościół pw. św. Jerzego w Gliwicach-Ostropie, w którym, w kruchcie bocznej zachował się oryginalny dębowy portal wykonany w kształcie oślego grzbietu, z bogato polichromowanymi drzwiami. Na skrzydle drzwi od wewnętrznej strony kościoła zachowało się malowidło z wizerunkiem Chrystusa Dobrego Pasterza [115] (rys. 116).

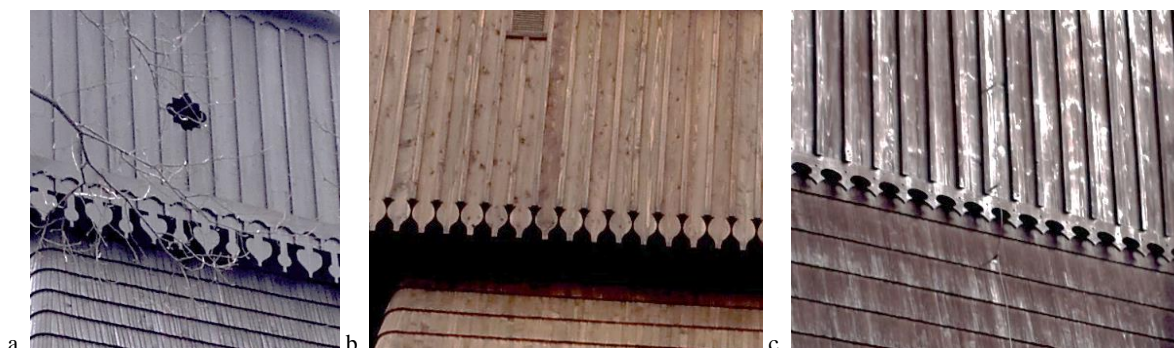
Rys. 117. Przykłady detalu ciesielskiego wykonanego w dolnych partiach nadwieszonej izbicy – wybrane przykłady: a. Łaziska Rybnickie (2020), b. Miedzna (2019), c. Żernica (2018). Fotografie własne

Ściany zewnętrzne górnośląskich kościołów drewnianych na ogół nie były zdobione, a jeśli już, to ograniczało się ono głównie do snycerskiego wykończenia dolnej części deskowania izbic, czego piękniejszymi przykładami są kościoły między innymi w Bierdzanach (5), Miedznej (66), Łaziskach Rybnickich (60), Wilczy (105), oraz delikatnego wykończenia desek oszalowania ścian zrębowych, tak jak w kościele w Pielgrzymowicach (75) (rys. 117). Ponadto ważniejszymi elementami plastycznymi mającymi wpływ na dekoracyjność elewacji kościołów są, między innymi:

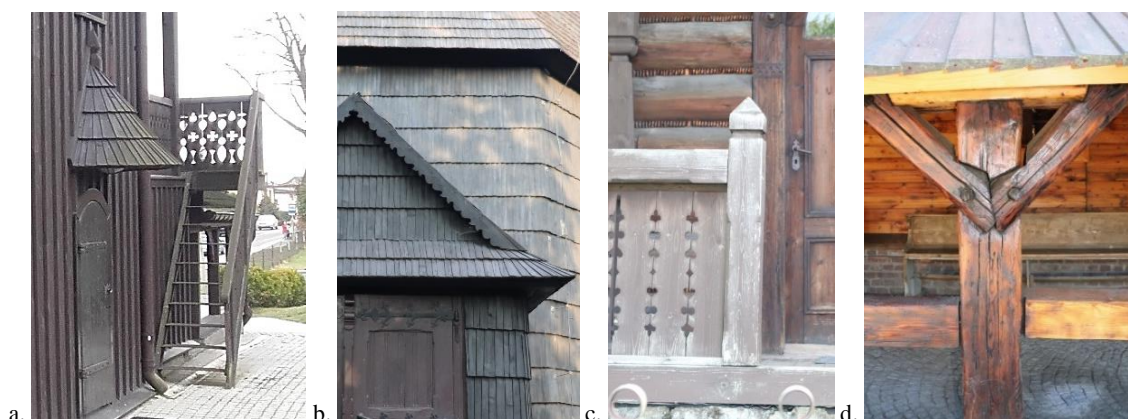
Rys. 118. Przykładowe zastosowanie detalu ciesielskiego – wybrane przykłady: a. Gołkowice k. Wodzisławia Śląskiego: zadaszenie wejścia nad zakrystią oraz zewnętrzne schody prowadzące na lożę kolatorską (2019), b. Gościćin-Bryksy: listwa zwieńczająca zadaszenie kruchty mieszczącej wejście do wnętrza świątyni (2018), c. Istebna-Andziołówka: balustrada na ganku (2020), d. Wisła Mała: słup z mieczowaniem (2021). Fotografie własne

- słupy wspierające soboty, których detal poza żłobkowaniem sprowadza się do wykonania gniazd na mieczowania, będące konstrukcyjnym połączeniem słupów z oczepami,
- zadaszenia osłaniające wejścia do wnętrza świątyni,
- zdobienie balustrad zewnętrznych schodów dostawionych do bocznych ścian naw lub prezbiteriów (rys. 118 a, rys. 118 c).

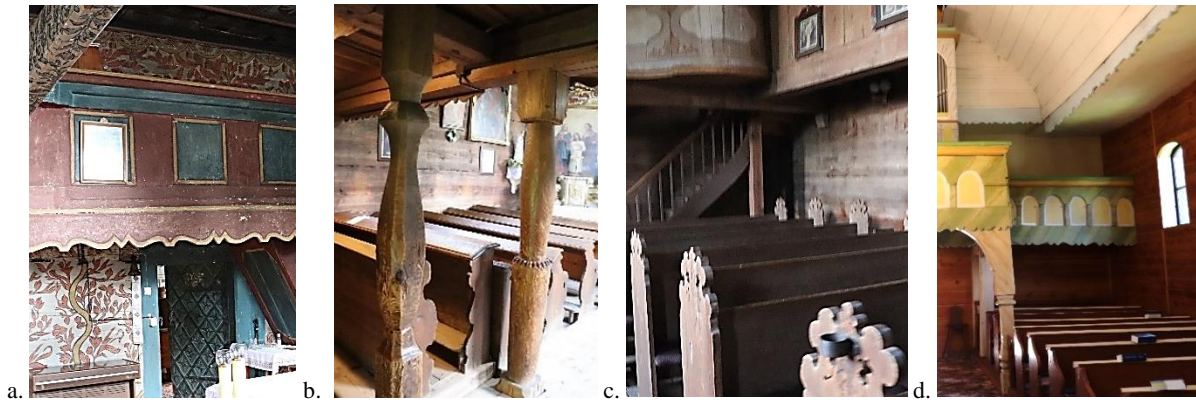
Rys. 119. Zastosowanie detalu ciesielskiego we wnętrzach świątyń – wybrane przykłady: a. Brzezinki – zdobienie dolnej listwy łoża kolatorskiej (2021), b. Cieszowa – słupy wspierające chór muzyczny (2020), c. Gołkowice k. Kluczborka – snycersko wyrzynane ławki (2019), d. Jakobowice, oryginalnie zachowane drzwi wieża-nawa (2021)

- słupach wspierających empory,
- zdobieniu otworów loży kolatorskiej,
- balaskach,
- fasetach,
- portalach drzwiowych, a także ujętych na skrzydłach drzwiowych,
- stolarce okiennej,
- ławkach (rys. 119),
- parapetach chóru muzycznego i empor bocznych (rys. 120).

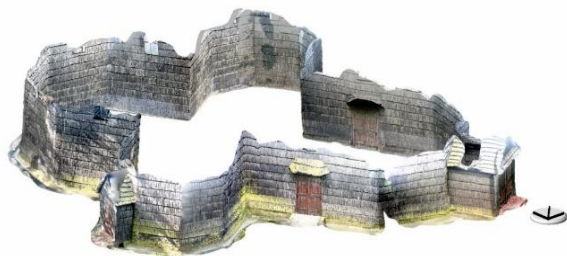
Rys. 123. Fragmentaryczne opracowanie modelu, widok kościoła od północnego zachodu [296]

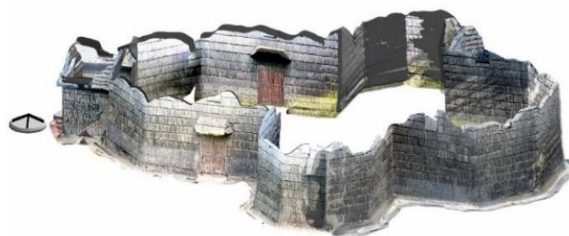
Rys. 124. Fragmentaryczne opracowanie modelu, widok kościoła od południowego wschodu [296]

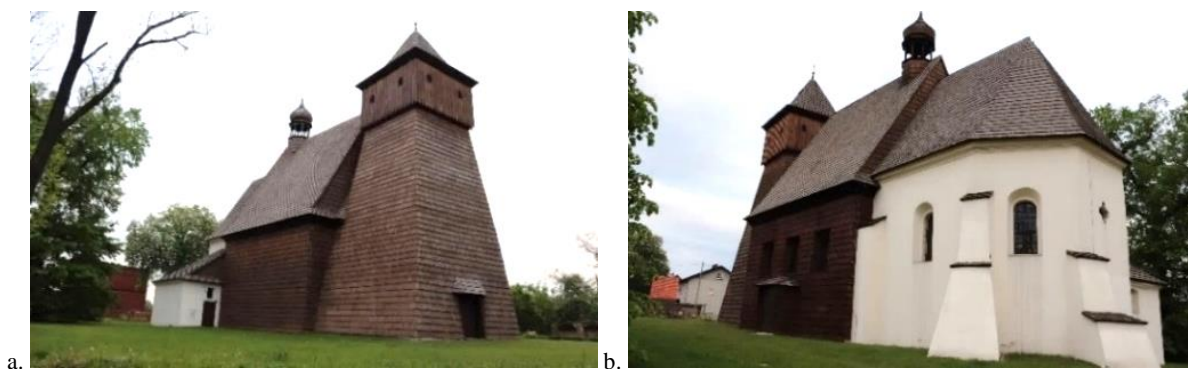
Rys. 143. Kościół w Gliwicach-Ostropie: a. widok od północnego zachodu, b. widok od południowego wschodu. Fotografia własna, 2019 r.

Orientowaną świątynię zbudowano w 1665 r. w konstrukcji zrębowej (nawa), słupowej (wieża) oraz murowanej (prezbiterium). Do nawy, wzniesionej na planie zbliżonym do kwadratu ( $11,4 \times 9,4$  m), przylega węższe, zamknięte trójbocznie, murowane prezbiterium ( $9 \times 6,2$  m), z dobudowaną do północnej ściany, prostokątną zakrystią (również murowaną) (rys. 143).

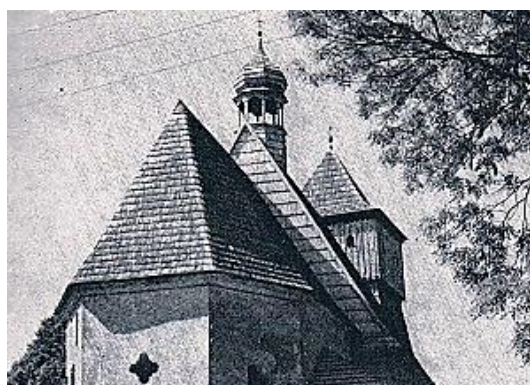
Rys. 145. Widok przywróconej, strzelistej formy dachów [239]

Pod koniec XIX w. w kościele planowano realizację remontu dachu, który zakończył się jego całkowitą przebudową. Wówczas strome dachy nad prezbiterium i nawą przebudowano na niemalże płaskie, pokryte blachą dachy (rys. 144). Następnie w latach 70. XX w., podczas prowadzenia kolejnych prac remonowo-naprawczych przywrócono pierwotny kształt dachu, tym razem pokrywając go gontem (rys. 145, rys. 146), lecz przy okazji zastosowano inny niż woryginalne typ konstrukcji ciesielskiej.

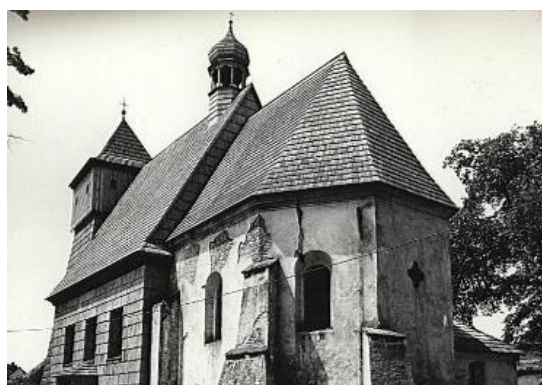
Rys. 146. Widok przywróconej, strzelistej formy dachów.  
Źródło: WUOZ w Katowicach, fotografia z 1972 r.

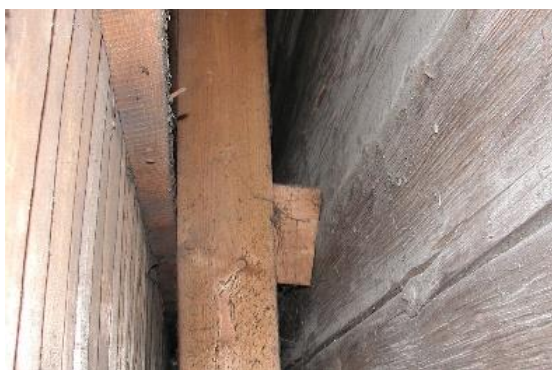
Rys. 147. Widok fragmentu wtórnej konstrukcji szkieletowej dostawionej do północnej ściany nawy.  
Fotografia: J. Hulimka, 2008 r.

W tym samym czasie zrębową konstrukcją ścian nawy kościoła, zdecydowano obudować dodatkową konstrukcją drewnianą (projekt: Schwarz, 1995 r.). Szkielet został wykonany od północy, południa i zachodu nawy, tworząc „obudowę” dla istniejącej konstrukcji zrębowej (rys. 147, rys. 148). Wtórna konstrukcję szkieletową wsparto (poprzez podwalinę) na żelbetowej ławie fundamentowej i skręcono ją śrubami do istniejącej konstrukcji zrębowej.

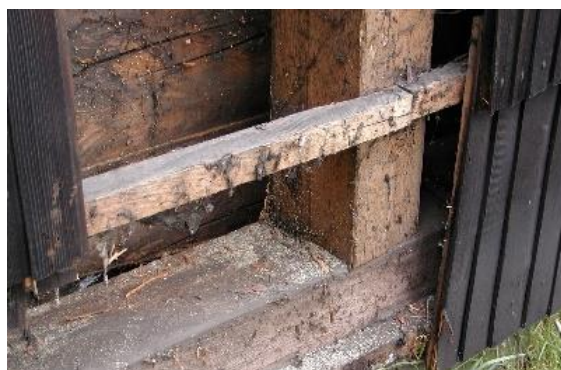
Rys. 148. Widok fragmentu wtórnej konstrukcji szkieletowej dostawionej do północnej ściany nawy.  
Fotografia: J. Hulimka, 2008 r.

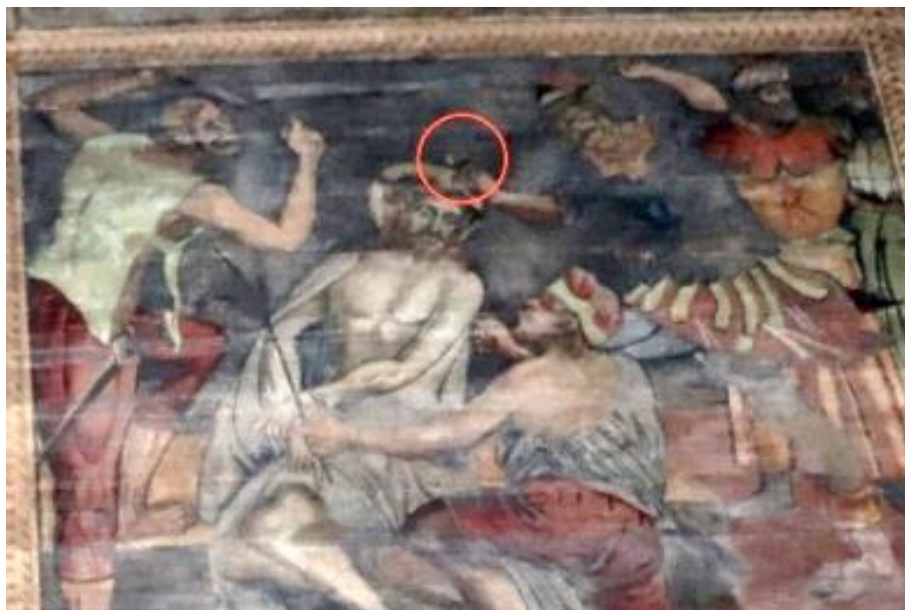
Rys. 149. Widok fragmentu polichromii w północnej ścianie nawy z zaznaczonym uszkodzeniem. Fotografia własna, 2019 r.

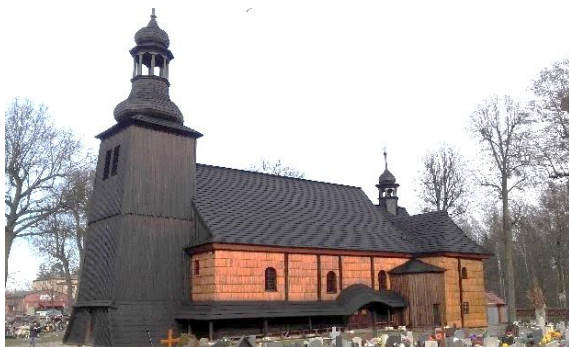
Rys. 150. Widok kościoła od południowego zachodu.  
Fotografia własna, 2018 r.

Świątynia zbudowana została w latach 1721–1724 z wykorzystaniem elementów uratowanych z poprzedniego, nieistniejącego już obiektu. Obiekt, o wymiarach 35,6 × 18,3 m szerokości, zalicza się do grupy największych kościołów drewnianych zlokalizowanych na terenie Górnego Śląska. Kościół jest orientowany i został zbudowany w konstrukcji zrębowej, o połączeniach belek w węglach na jaskółczy ogon, zamek oraz zakład (rys. 150, rys. 151).

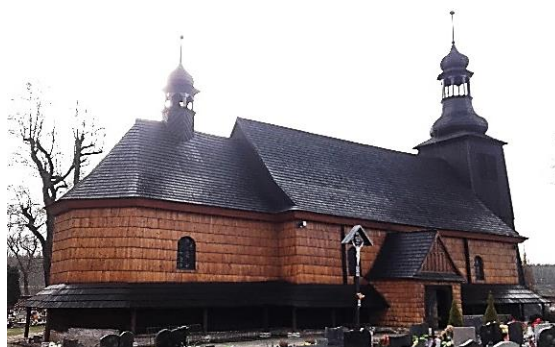
Rys. 151. Widok kościoła od północnego wschodu.  
Fotografia własna, 2018 r.

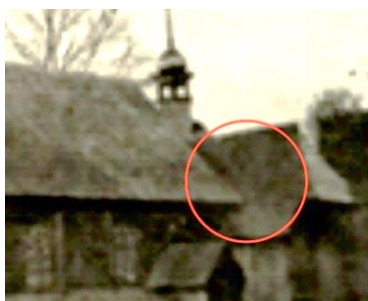
Rys. 152. Widok fragmentu dachu z zaznaczonym uskokiem u styku nawy i zakrystii [187]

W efekcie przeglądu dokumentacji archiwalnych, zapoznania się z zachowaną dokumentacją techniczną oraz własnych obserwacji kościołów w Koszęcinie wybrano jako kolejny przykład obiektu, w którym zrealizowane prace naprawczo-remontowe doprowadziły do nieodwracalnych szkód (w tym przypadku naruszenia oryginalności konstrukcji dachowej). W trakcie trwającej rozbudowy kościoła w narożniku pomiędzy południową ścianą nawy a zachodnią ścianą zakrystii dobudowane zostały dwie przedścianki stanowiące obudowę klatki schodowej prowadzącej na lożę kolatorską (wydzieloną w górnej kondygnacji zakrystii). W efekcie dobudowania tychże ścian istotnej zmianie uległa geometria dachu na styku nawy i prezbiterium. Pierwotnie istniał tam uskoki pomiędzy połaciami obydwu dachów, będący typowym elementem architektonicznym drewnianych kościołów na Śląsku, a styk dachu prezbiterium i zakrystii tworzył typowy kosz odpływu wody deszczowej i roztopowej (rys. 152). Jak wynika z opinii technicznej z 2012 r. autorstwa Jacka Hulimki, po dobudowaniu wysokich ścian osłaniających zewnętrzne schody i przekryciu ich dachem będącym przedłużeniem dachu nad zakrystią doszło do utworzenia bezodpływowej przestrzeni na styku nawy i prezbiterium. Aby umożliwić spływ wody zmieniono wówczas oryginalne połączenie obydwu dachów, zmieniając skokowy styk na łagodne przejście po krzywiźnie (rys. 153, rys. 154).

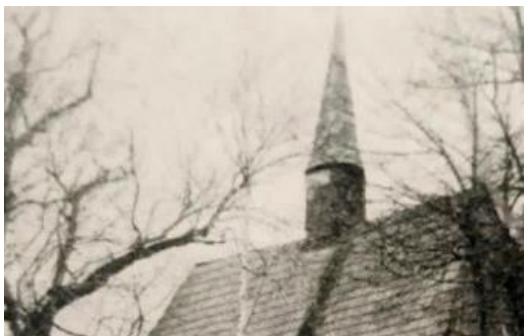
Rys. 155. Widok oryginalnej formy wieżyczki na sygnaturkę [115]

Orientowaną świątynię zbudowano w centrum miejscowości Księży Las, należącej do gminy Zbrosławice. Świątynię wzniesiono bez wieży, jako dwudzielną, o niewielkiej powierzchni użytkowej. Dwuczłonowość kościoła podkreśla szersza nawa ( $8,3 \times 7,8$  m) oraz wyodrębnione od niej prezbiterium ( $6,0 \times 5,6$  m). W przeszłości świątynię wielokrotnie poddawano pracom remontowo-naprawczych podczas których ulegała ona sukcesywnym rozbudowom. W XVIII w. do południowej ściany nawy dobudowana została kaplica boczna o trójbocznym zamknięciu i z wielopołaciowym, gontowym zadaszeniem, którą w 2016 r. na skutek niemalże całkowitego zniszczenia materiału konstrukcyjnego od podstaw odbudowano, z nowego materiału. W 1905 r. do frontowej, zachodniej ściany nawy dobudowana została murowana z nieotynkowanej cegły kruchta mieszcząca wejście do wnętrza świątyni. Jej forma, choć zupełnie nie nawiązuje do drewnianej architektury sakralnej regionu górnośląskiego, w niezmienionej formie zachowała się do czasów obecnych. Kościół ucierpiał podczas działań wojennych, lecz szkody nimi wywołane usunięto przy realizacji prac remontowych zrealizowanych w 1955 r. Na kartach historii kościoła najbardziej zapisała się przebudowa dachu w 1960 r., kiedy to przebudowano hełm wieżyczki na sygnaturę, zmieniając jej oryginalną, ostrosłupową formę (rys. 155) na nieproporcjonalny baniasty hełm (rys. 156, rys. 157). Podczas prac konserwatorskich prowadzonych w latach 2019–2021 przywrócono pierwotny kształt i formę sygnaturki, której czteroboczne ściany jak dawniej zwieńczono stożkowym hełmem pokrytym gontem (rys. 158).

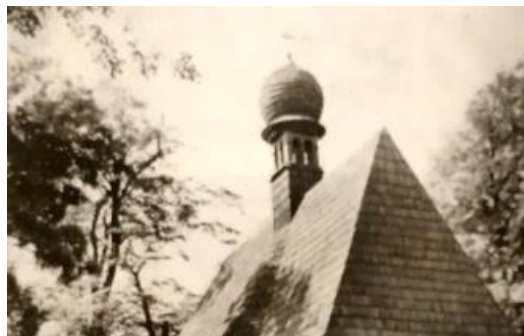
Rys. 156. Widok wtórnej sygnaturki przebudowanej w 1960 r. [239]

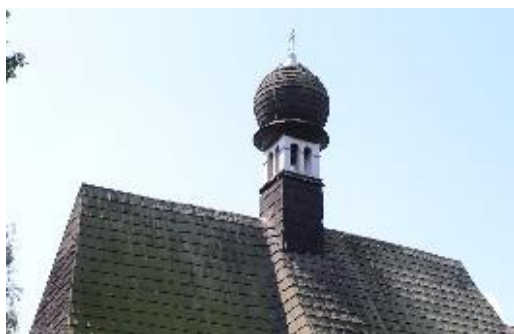
Rys. 157. Widok sygnaturki przed przebudową. Fotografia własna, 2019 r.

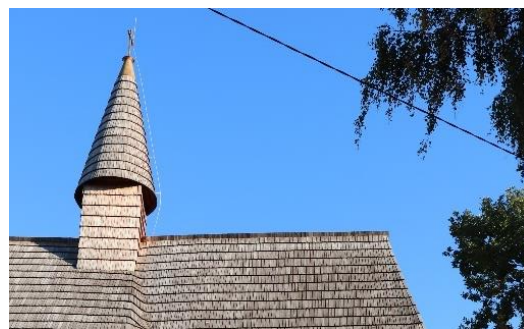
Rys. 158. Widok sygnaturki po przebudowie. Fotografia własna, 2021 r.

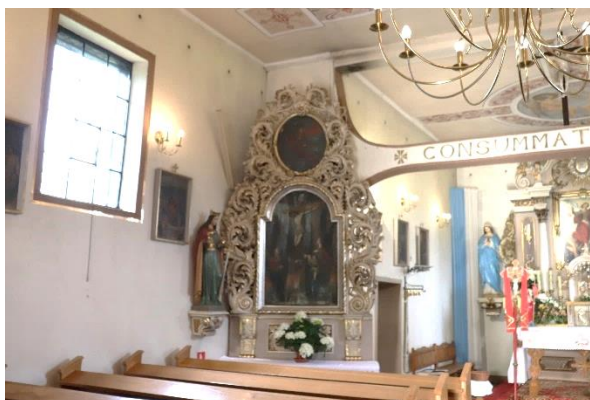
Rys. 159. Widok fragmentu północnej ściany nawy i prezbiterium obudowanej płytami gipsowo-kartonowymi. Fotografia własna, 2019 r.

We wnętrzu konstrukcja ścian, do niedawna obudowanych płytami gipsowo-kartonowymi, zamocowanymi do stalowego rusztu (1999 r.) (rys. 159), decyzją Wojewódzkiego Konserwatora Zabytków w Katowicach została odsłonięta, dzięki czemu na bocznych ścianach nawy można dopatrzeć się szcążkowo zachowanych polichromii (rys. 160). Kościół w Księżym Lesie jest obiektem, w którym realizowane prace wykonywane były jako nieprzemysłane, skutkujące trwałymi zniszczeniami elementów konstrukcyjnych (jak w przypadku przebudowy wieżyczki na sygnaturkę) lub prowadzących do być może szybszej degradacji budulca (jak to miało miejsce przy obudowaniu oryginalnej, zrębowej konstrukcji ścian nawy i prezbiterium wtórnie wykonaną przedścianką zbudowaną z płyt gipsowo-kartonowych) [51], [71], [153], [340], [388], [KE\_54].

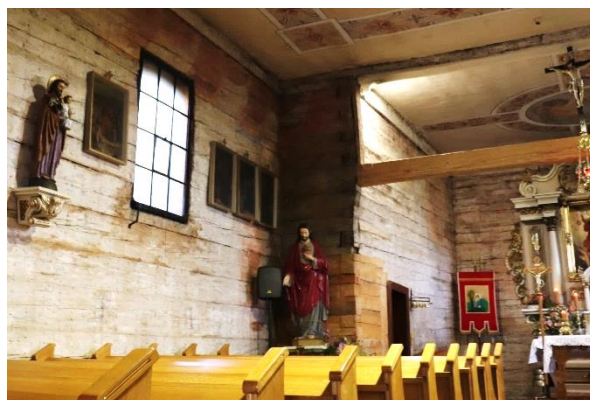
Rys. 160. Widok fragmentu nieobudowanej zrębowej konstrukcji północnej ściany nawy i prezbiterium. Fotografia własna, 2021 r.

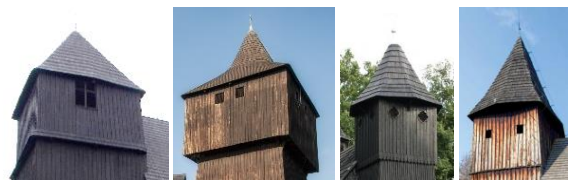
### izbica

najwyższa, nadwieszona kondygnacja występująca w wieżach i dzwonicach drewnianych, tworząca piętro dzwonowe mieszczące dzwony. Jej kształt wywodzi się ze średniowiecznych form obronnych. Z zewnątrz zwykle obita deskami, często ozdobnie wyciętymi w części dolnej, gontem lub dranicami. Na izbicy znajdował się najczęściej dach namiotowy, 4 lub 8 boczny. Forma izbicy podporządkowana jest jej funkcji, pozwala ona uzyskać większą stateczność wobec sił od pracujących dzwonów.

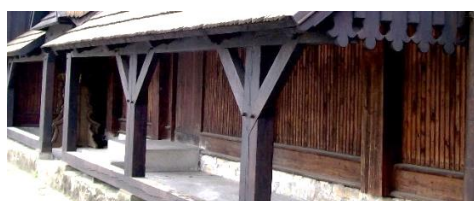
### soboty

parterowe, niskie podcienia otaczające kościół drewniany z zewnątrz, na całym obwodzie lub jego części. Soboty służyły jako miejsce schronienia się wiernych przybyłych z sąsiednich miejscowości, oczekujących na mszę świętą. Soboty najczęściej wykonywano w konstrukcji słupowej, kryte dachem pulpitowym, którego krokwie oparte były na oczepie i ścianie wieńcowej kościoła. Soboty mogą być otwarte lub zamknięte. Występują poniżej poziomu otworów okiennych. Szczególnie charakterystyczne dla kościołów regionu śląskiego i małopolski.
