**ANALIZA WPŁYWU DEFECTÓW ZESPOLENIA NA
ZACHOWANIE SIĘ BELEK ŻELBETOWYCH
WZMOCNIONYCH CFRP**

ANALYSIS OF THE BOND DEFECTS INFLUENCE
ON THE BEHAVIOUR OF RC BEAMS STRENGTHENED WITH CFRP

ROZSZERZONE STRESZCZENIE

ROZPRAWA DOKTORSKA W DYSCYPLINIE NAUKOWEJ
INŻYNIERIA LĄDOWA, GEODEZJA I TRANSPORT

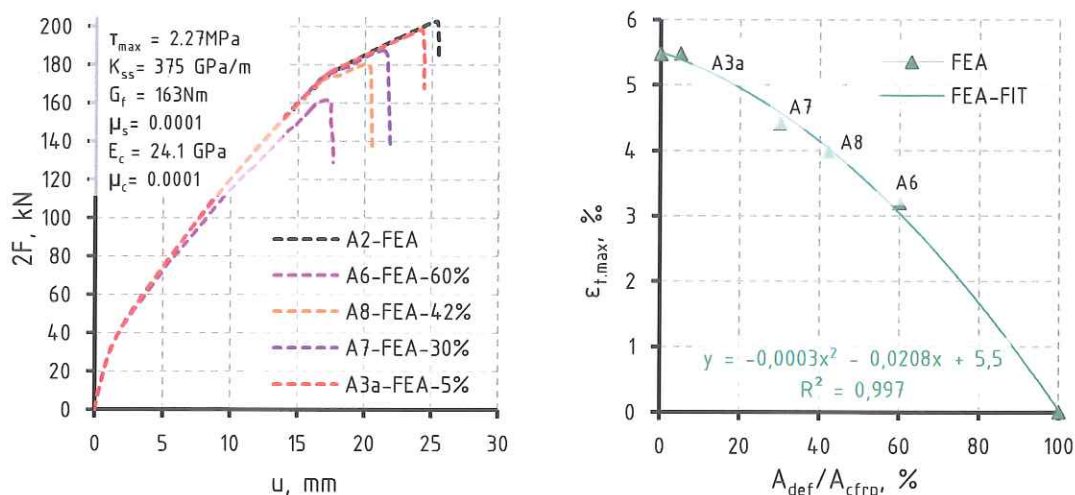
Rys. 5.1.: Wyniki z symulacji numerycznych mierzone w środku rozpiętości belek
a) Zależność siła – ugięcie b) Maksymalne wartości odkształcenia taśmy CFRP

Wyniki przeprowadzonych analiz numerycznych wykazały relatywnie dobrą zgodność z wynikami badań doświadczalnych. W przypadku serii A uzyskane różnice w oszacowaniu wartości siły niszczącej nie przekraczały 6%, a w przypadku serii B - 5%. Podobną zgodność w wartości siły niszczącej do 6% uzyskano w przypadku belki A6 z dużym defektem. Jako uzupełnienie wprowadzono dodatkowe obiekty badawcze w postaci belek oznaczonych jako A7 i A8 z defektami zlokalizowanymi na środku rozpiętości przęsła o powierzchni stanowiącej odpowiednio 30% oraz 42% całkowitej powierzchni wzmocnienia. W ten sposób uzyskano bardziej precyzyjny rozkład wyników dla w relacji obciążenie – ugięcie (*Rys. 5.1a*) oraz dla zależności efektywności wzmocnienia i redukcji siły niszczącej od stopnia odspojenia (A_{def}/A_{CFRP}). Z punktu widzenia obliczeniowej weryfikacji wzmocnionych belek z obecnym defektem użyteczne jest operowanie na maksymalnym odkształceniu jakie może zostać osiągnięte w taśmie dla każdego z defektów w środku rozpiętości przęsła stąd dla analizowanych belek dopasowano również zależność maksymalnego zarejestrowanego odkształcenia taśmy CFRP ($\epsilon_{t,max}$) od stopnia odspojenia (*Rys. 5.1b*).
